Toftodden 27

Enebolig

Tilstandsrapport

Befaringsdato: 30.03.2026

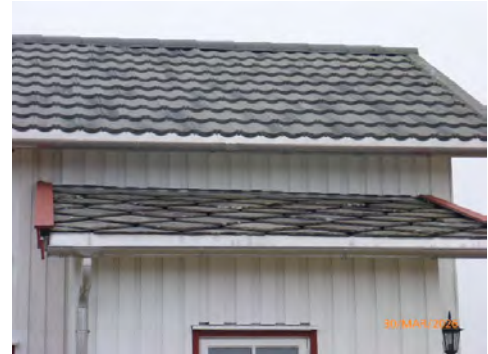
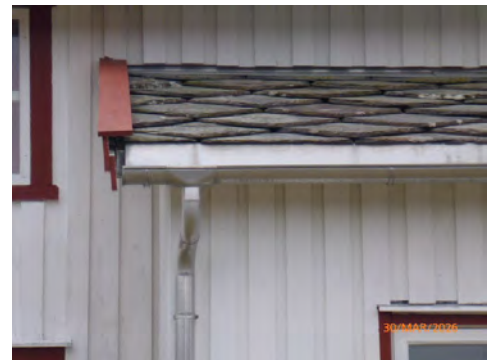
Takteking

Det er lite fall på taket, noe som kan medføre redusert avrenning av vann og økt risiko for fuktproblemer.

Manglende dokumentasjon på undertak gir usikkerhet om utførelsen og øker risikoen for fuktproblemer og redusert levetid på takkonstruksjonen.

Det bør gjennomføres nærmere undersøkelser for å avklare undertakets tilstand og om det er tilstrekkelig fall på taket.

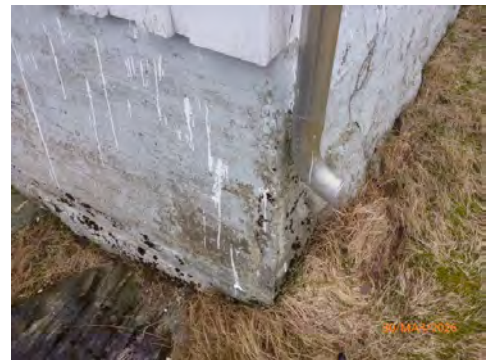
ⓘ TG 1 Nedløp og beslag

Takvannet ledes direkte til terreng ved ringmuren, noe som medfører økt risiko for fuktskader på grunnmur og omkringliggende konstruksjoner. Det anbefales å etablere tilfredsstillende bortledning av takvann bort fra grunnmuren for å redusere denne risikoen.

Det bør etableres et system for bortledning av vann fra taknedløp ved ringmur, slik at vannet ledes bort fra grunnmuren. Dette vil redusere risikoen for fuktskader på grunnmur, krypkjeller og tilstøtende konstruksjoner.

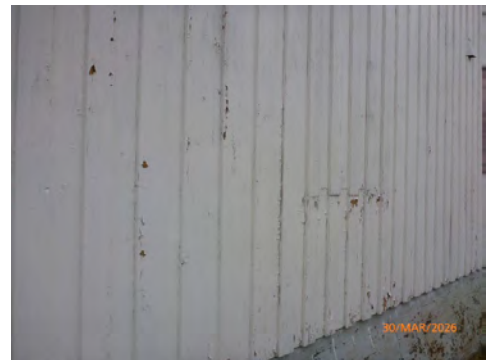
! TG 2 Veggkonstruksjon

- Det er påvist spredte råteskader i bordkledningen.

- Råteskadet trekledning må skiftes ut.
- Råteskader i bordkledningen kan fortsette å utvikle seg både i tilliggende bordkledning og til bakenforliggende veggkonstruksjon, dersom en ikke foretar tiltak.

Konsekvensen av manglende tiltak kan være økt risiko for ytterligere råteskader, fuktskader og forverring av veggens tilstand, noe som kan medføre kostbare utbedringer på sikt.

Ved løpende vedlikehold bør det gjennomføres grundig kontroll av veggpartier under vinduer, dører, ned mot mur og under gamle ventiler, spesielt mot nord, for å avdekke eventuelle skjulte skader.

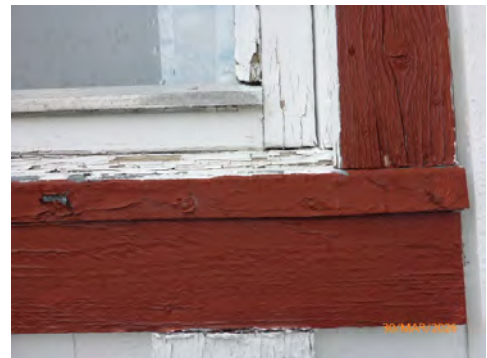
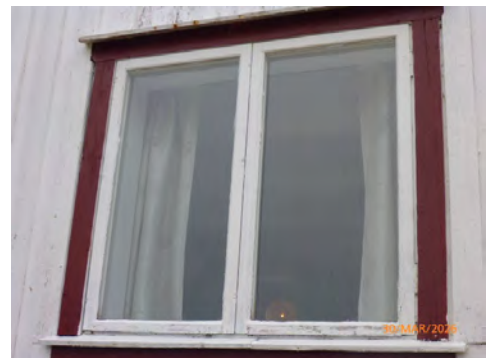
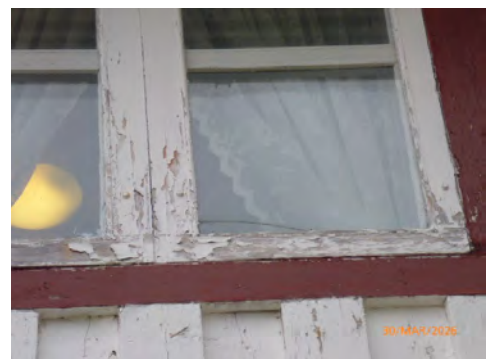
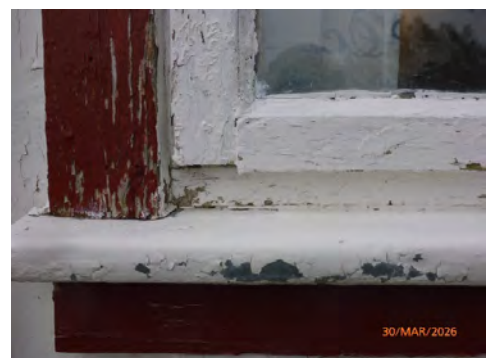
! TG 3 Vinduer

Skader som rust på hengsler og beslag, sprekker i treverket og glass, samt dårlig isolasjonsevne og trekk, medfører økt risiko for fuktskader, varmetap og redusert bokomfort. Vinduer som ikke lar seg åpne kan også utgjøre en rømningsrisiko ved brann.

- Det er påvist vinduer med fukt/råteskader.
- Karmene i vinduer er slitte og det er sprekker i treverket.

Rust på hengsler og beslag, sprekker og riss i treverket samt flere glass med sprekker eller riss.

Det bør foretas utskifting eller omfattende utbedring av vinduene for å hindre videre forringelse og redusere varmetap.

- Vinduer med råteskader må erstattes med nye.

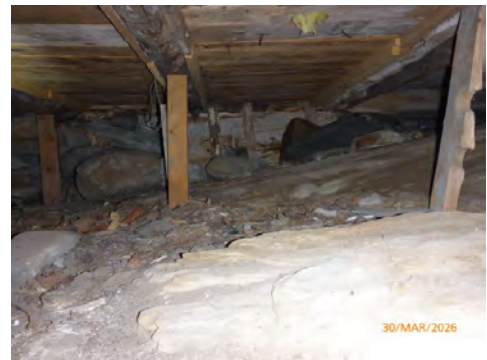
TG 2 Krypkjeller

Krypkjeller er en konstruksjonstype som erfaringsmessig har forhøyet skadefrekvens.

Noe treverk har råteskader, noe som ikke er uvanlig med tanke på alder og konstruksjon.

Begrenset ventilasjon og eksisterende råteskader gir økt risiko for videre fukt- og råteskader, noe som kan påvirke byggets bæreevne og innneklima.

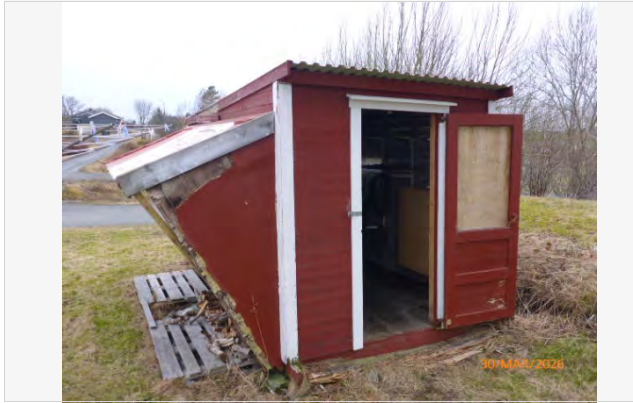
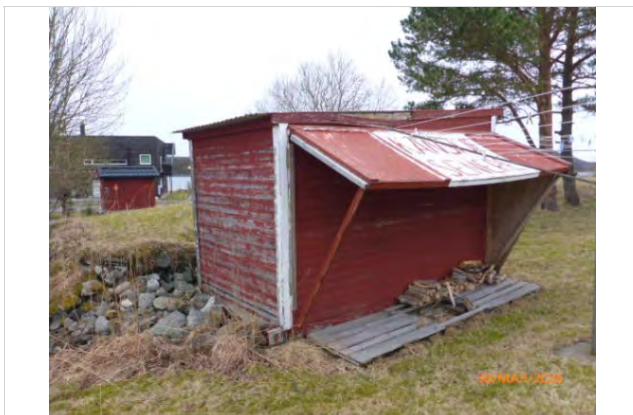
Uthus

Tregulv på grunn. Vegger med liggende kledning. Plast på innsiden.
Pulttak med metallplater. Tredør, plate over glass som mangler.
Bygget benytte som bod pr. i dag.
Samlet vurdert er totalreoveringsobjekt.
