# Svingen 4

Enebolig

# Tilstandsrapport

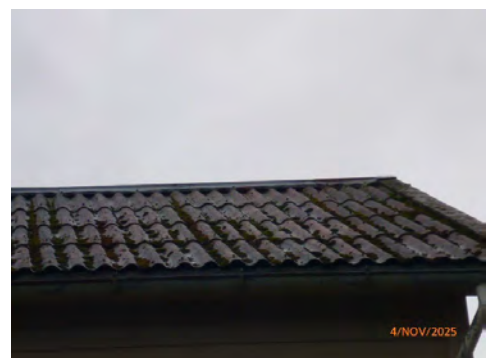
Det er registrert slitasje og mose på taktekingen. Råteskader er observert på enkelte vindskier, og vannbord mot nord mangler.

Det kan forekomme skade på hengbord som følge av lekkasjer fra takrenner.

Det er også registrert rust på spiker og stifter i raftkasser.

- Tidspunkt for utskiftning av takteking nærmer seg.
- Når takteking og undertak begynner å bli gamle, øker risikoen for lekkasjer, noe som kan føre til omfattende og kostbare reparasjoner av underliggende konstruksjoner dersom en ikke foretar tiltak på konstruksjonene før dette oppstår.
- Tidspunkt for utskiftning av undertak nærmer seg.

Det bør gjennomføres en grundig undersøkelse av taket av fagperson for å avdekke eventuelle skjulte skader.

Skadet og råteskadet treverk, samt manglende vannbord, bør utbedres eller skiftes ut for å hindre videre forringelse og vanninntrenging.

Mose bør fjernes fra taktekingen for å redusere risiko for fuktskader.

Rustne spiker og stifter bør byttes ut for å sikre konstruksjonens stabilitet og forhindre ytterligere korrosjon.

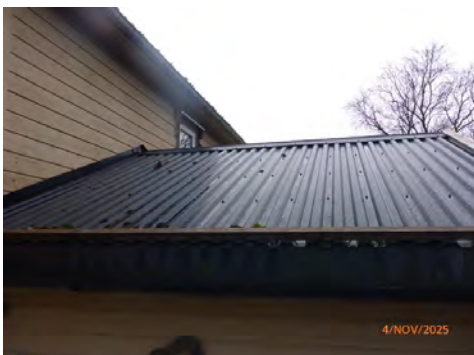
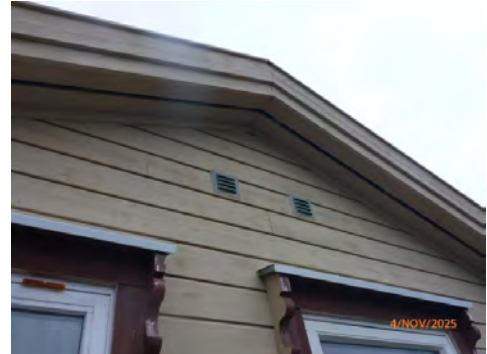
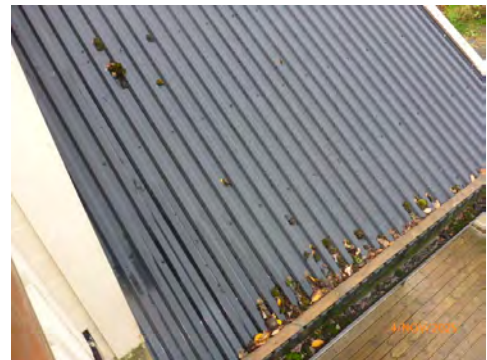
Takrenner og taknedløp på hovedbygget er fra byggeåret. Pipen har ikke heldekkende beslag.

- Det er ikke tilfredsstillende bortledning av vann fra taknedløp ved grunnmur.
- Takrenner/nedløp har store lekkasjer.

Det er også rustskader på takrennene.

Det er registrert fuktgjennomtrenging ved pipen.

Det bør monteres ny heldekkende pipehatt for å hindre fuktinntrenging ved pipen, og dette bør utføres samtidig som taktekket skiftes.

Bortledning av vann fra taknedløp må utbedres og sees i sammenheng med drenering, for å unngå fuktskader på grunnmur og omkringliggende konstruksjoner.

Rustskadede takrenner bør skiftes ut for å sikre tilfredsstillende bortledning av vann og redusere risikoen for lekkasjer og følgeskader.

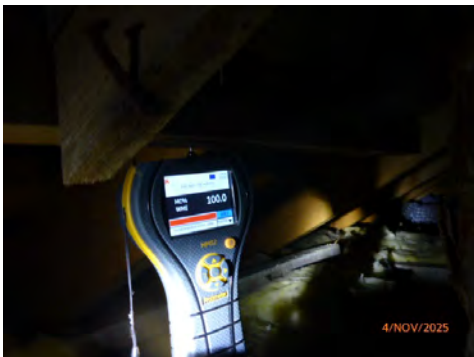
Fukt ved pipe

- Det er påvist fuktskjolder/skader i takkonstruksjonen.
- Konstruksjonene har skjevheter.

Det er fuktmerker ved pipeveksling.

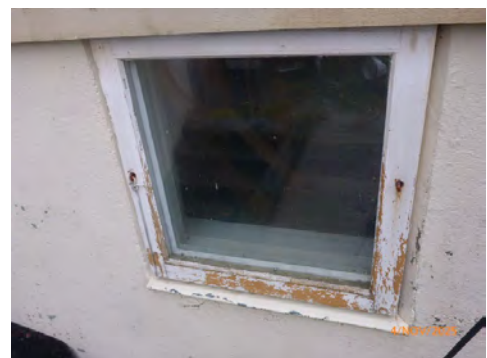
Kjelleren har trevinduer med enkle og koblede glass.

Råteskader og sprukne glass kan føre til redusert funksjon, økt energiforbruk og fare for fuktskader i omkringliggende konstruksjoner.

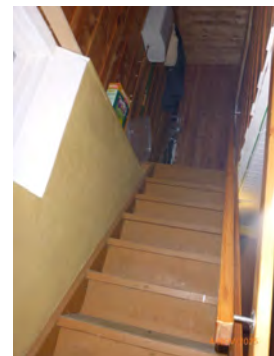
Kjellertrapp i tre fra byggeår.

Reposet bør utbedres eller skiftes ut for å hindre videre råteutvikling og redusere risiko for personskade ved bruk av trappen.

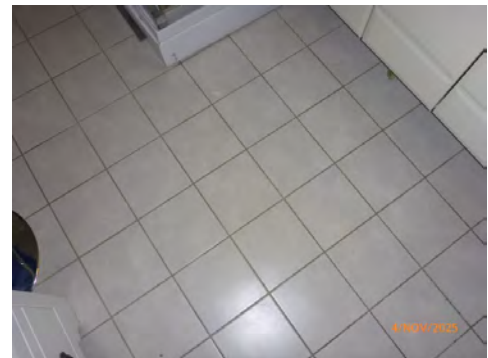
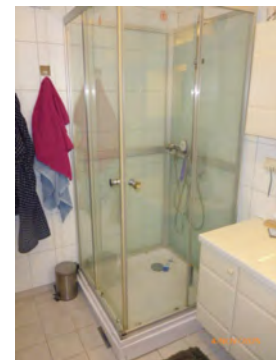
Konsekvensen av manglende fall og nivåforskjell er økt risiko for at vann ved lekkasje eller overflødig vannsøl kan renne ut av rommet og forårsake fuktskader i tilstøtende konstruksjoner.

Sluk under kante av dusjkabinett

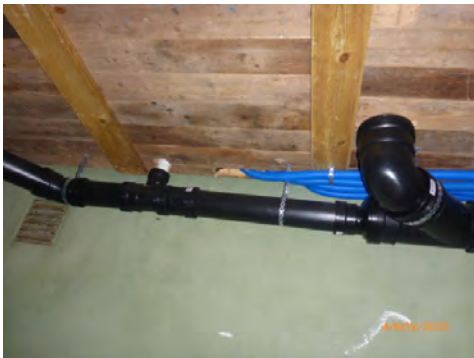
Under bad

Kostnader kan ikke utelukkes, spesielt med tanke på alder og ukjent tilstand på skjulte rør, noe som medfører økt risiko for lekkasjer eller andre skader.

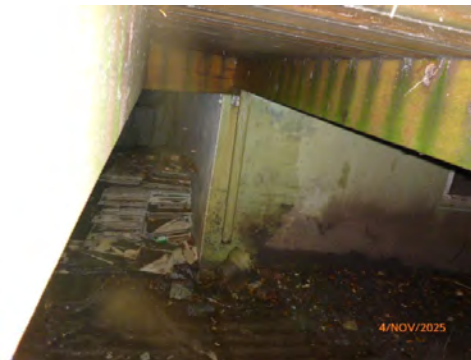
Sørøst

Manglende eller utilstrekkelig fuktsikring og drenering kan føre til økt fuktbelastning, skader på mur og innvendige konstruksjoner, samt redusert bokomfort og verdi på eiendommen.
