# Hallveien 239

Enebolig

# Tilstandsrapport

Befaringsdato: 08.04.2026

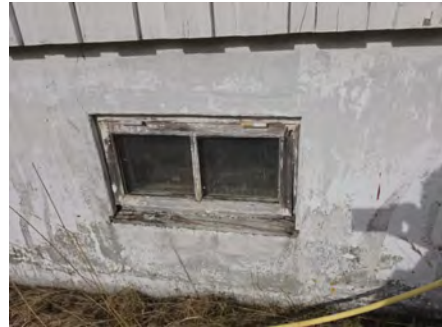
Vindu i kjeller er knust, råteskadet og er montert for nær bakken.

Vindu i kjeller er råteskadet og har ikke metallbeslag under.

Meget råteskadet vindu i kjellermur

- Andre tiltak:
- Vinduer med råteskader må erstattes med nye.

Vinduer som er knust og skadet må skiftes til nye vinduer som monteres og tettes fagmessig.

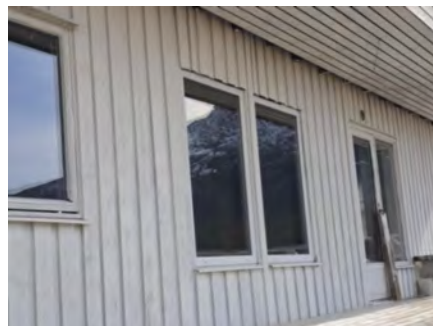
Balkongdøren i stuen er skadet og går ikke ant å åpne.

Balkongdør i tre

- Det bør gjøres tiltak for å lukke avviket.

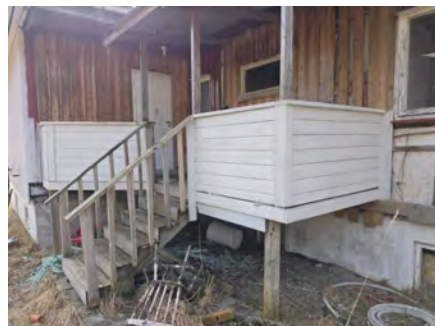
Ufagmessig innfesting av terrasse

Terrasse ved inngang

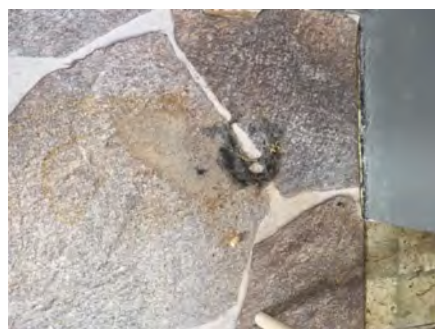
Det er registrert skadedyr i boligen.

Mus på gulv kjøkken

Det bør utføres nærmere undersøkelser for å prøve å finne trekkveier inn i boligen for mus.  
Boligen bør sikres mot inntrengning av skadedyr.

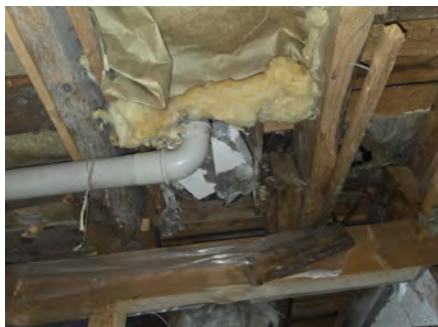
Hulltaking er foretatt ved underside sluk. Dette ga ikke utslag på fukt i konstruksjonen.

Underside gulv ved sluk

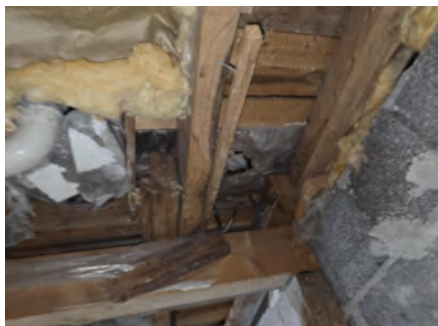
Anlegget har i dag meget usikker funksjon og lekkasjer kan oppstå siden det er ufagmessig utførelse av vannrør.

Kobber rør som kommer gjennom badegulv.

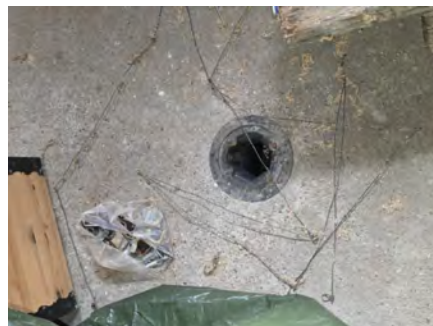
Plast sluk i kjellergulv

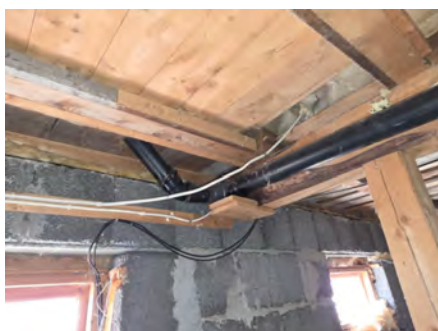
Ufagmessig utførelse av avløpsrør

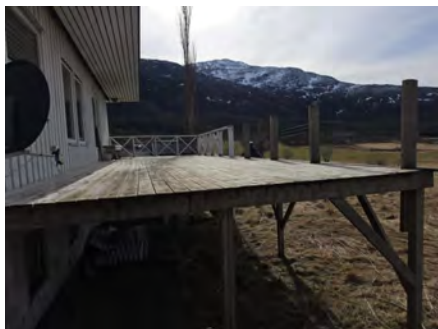
- Åpninger i rekkverk på utvendige trapper er ikke i henhold til krav i dagens forskrifter.
- Det er ikke foretatt radonmålinger, og bygget er heller ikke utført med radonsperre.
- Det er ikke montert rekkverk på balkong eller terrasse.
- Det er mangler/skader på håndslukkerutstyr ihht gjeldende forskrift om brannforebygging.
- Det er mangler/skader på røykvarslerutstyr ihht gjeldende forskrift om brannforebygging.
- Eiendommen ligger i et rasfarlig /skredutsatt område i henhold til kommunedelsplan/NVE.
- Rekkverkshøyder er under dagens forskriftskrav til rekkverk i utvendige trapper.

Manglende rekkverk på terrasse

- Rekkverk må monteres på balkong eller terrasse for å lukke avviket.
- Innhent nytt brannslukningsutstyr.
- Det er ikke krav om utbedring av rekkverkshøyder på utvendige trapper opp til dagens krav.
- Innhent nytt røykvarslerutstyr.
- Det er ikke krav om utbedring av åpninger i rekkverk for utvendige trapper til dagens forskriftskrav.
- Det bør gjennomføres radonmålinger.

For personlig sikkerhets anbefales det at rekkverk bygges etter gjeldende krav for å ivareta risiko mot fall og skader på personer.

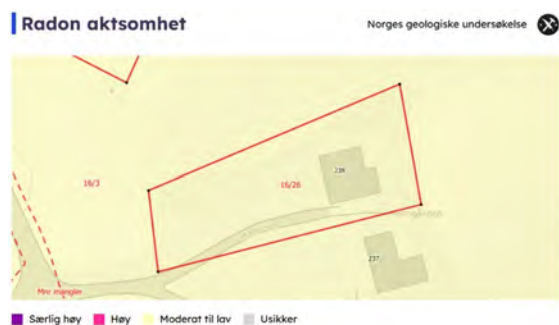
Radonkonsentrasjon er moderat til lav

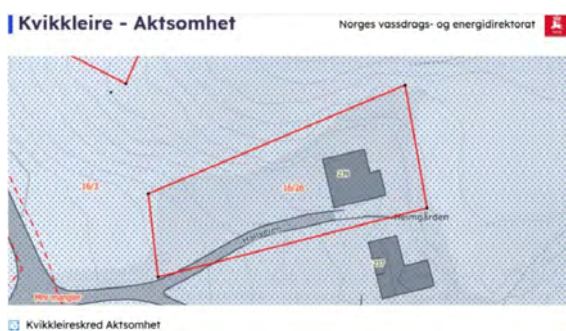
Eiendommen ligger i aktsomhets område for kvikkleireskred

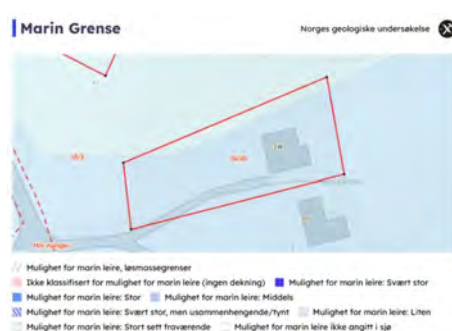
Eiendommen ligger i område med middels risiko for marin leire.
