# Åsveien 14

# SALGSOPPGAVE INNHold

Befaringsdato: 26.03.2025

Rapportdato: 02.04.2025

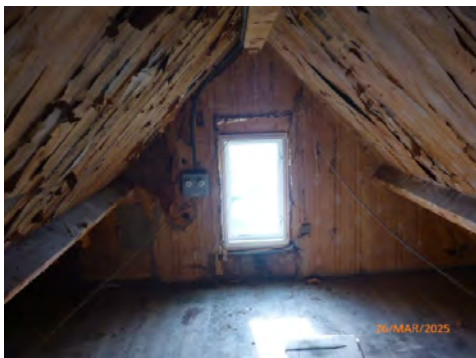
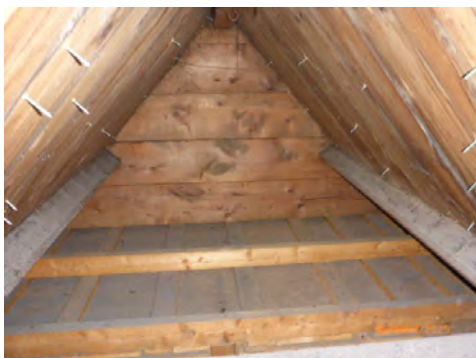
- Det er begrenset/dårlig ventilering av takkonstruksjonen.
- Det er påvist fuktskjolder i undertak/takkonstruksjon.

Boligen er så gammel at det ikke finnes dampsperre i himlinger på loft. Det er fuktskjolder på undertaket flere steder, ved fuktmåling er dette tørt ved befaring.

Det bør vurderes lufting. Anbefales sett i sammen med fremtidig renovering med dampsperre, isolering og lufting.  
Det presiseres at det ved renovering av tak fra 1912, ikke kan utelukkes avdekking av skjulte skader.

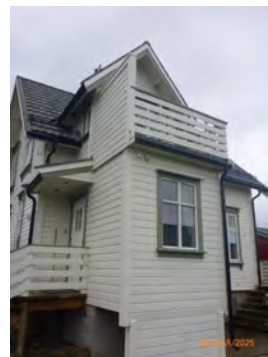
- Åpninger i rekkverk er ikke i henhold til krav i dagens forskrifter.
- Rekkverket er for lavt i forhold til dagens krav til rekkverkshøyder.
- Balkong/terrasse ligger over innredede boligrom, usikker konstruksjon. Konstruksjonsutforming gir økt fare for skader.

I 2024 var det lekkasjer i taket. Dette ble utbedret av innleid arbeidskraft. Ukjent årsak til lekkasjen og hvordan denne ble tettet. Det er observert løs vindsperre under dør, ukjent hvordan overgang under dør er tettet til taktekke.

Konstruksjonen slik den fremstår pr. i dag er en risikokonstruksjon hva skade angår.

Det oppfattes som påregnelig med nye skader. Konstruksjonen oppbygning må vurderes endret.

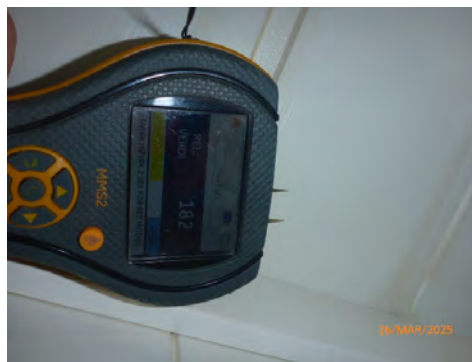
Fuktsøk i himling, ingen avvik i ledeevne

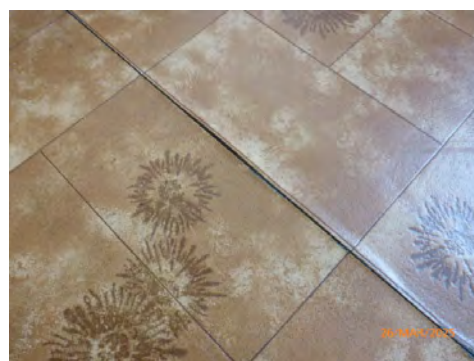
Sprekk i belegg på kjøkkenet

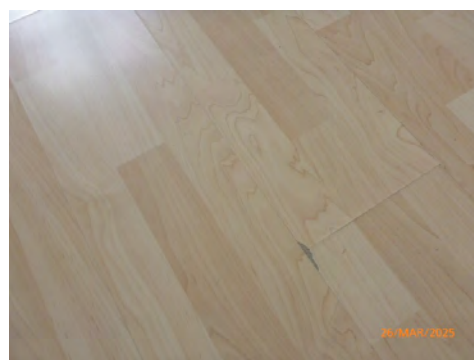
Slitasje laminat på stue

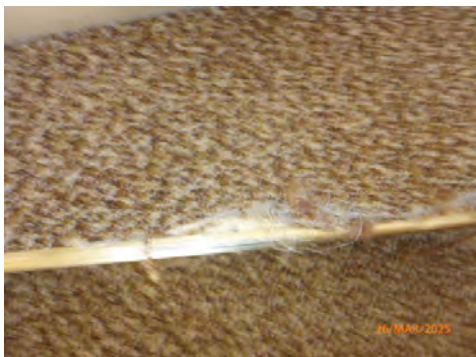
Skade på teppe i trapp

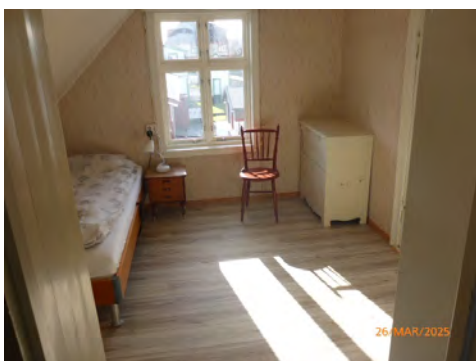
- Det er målt høydeforskjell på mellom 15-30 mm gjennom hele rommet. Tilstandsgrad 2 gis med bakgrunn i standardens krav til godkjente måleavvik.
- Målt høydeforskjell på over 30 mm gjennom hele rommet. Tilstandsgrad 3 gis med bakgrunn i standardens krav til godkjente måleavvik.

Loft med flere skjeve gulv.

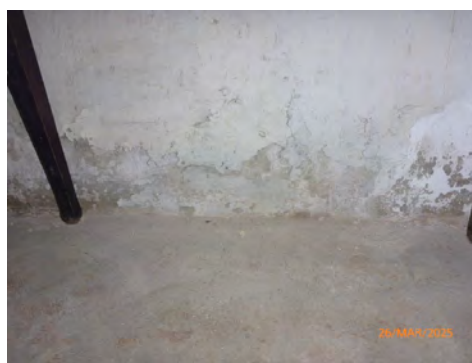
- Det er påvist indikasjoner på noe fuktgjennomtrenging i kjellergulv.
- Det er påvist indikasjoner på noe fuktgjennomtrenging inn i kjellermur.

Fuktvandring med saltutslag og avflasket maling.

Det anbefales at alt treverk i kjeller fjernes og at kjelleren har mest mulig åpne murkonstruksjoner med god utlufting.

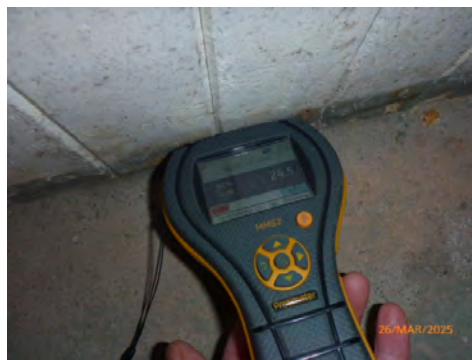
Det er målt fukt i treverk med mot gulvet.

Fukt i treverk med mot gulv. 24,5%

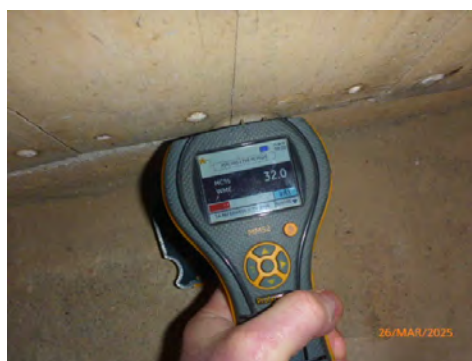
Fukt i treverk med mot gulv. 32%

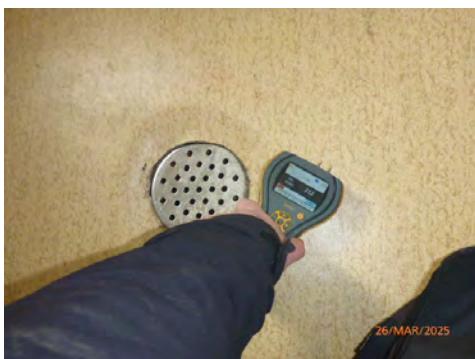
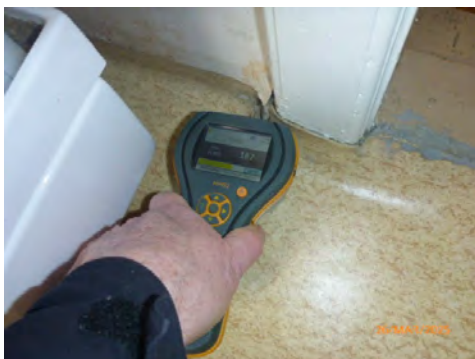
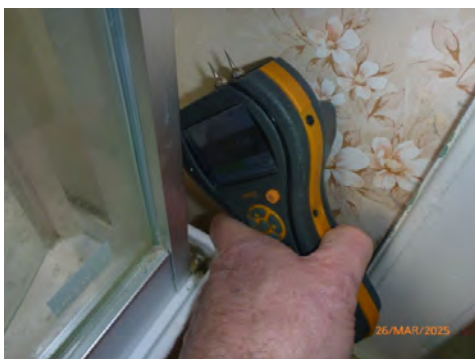
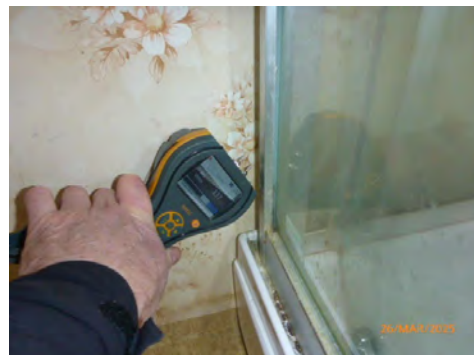
Det er yttervegg i sør og plankvegg mot vest. Ved fuktøk er det ikke registret forskjeller i ledeevne som kan indikere fukt fra bruk i gulv og vegg på våtrommet.

Gitt konstruksjonens oppbygning og alder, kan ved fremtidig renovering ikke utelukkes avdekking av skader fra bruk.

Våtrommet må renoveres. Det kan ikke utelukkes avdekking av fuktskader.

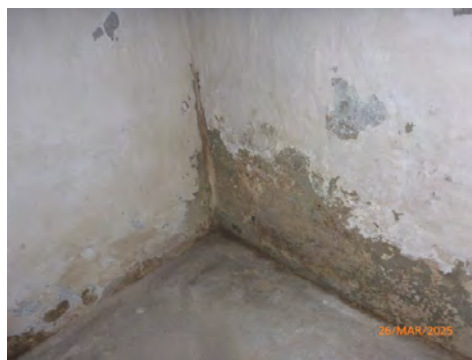
- Det mangler, eller på grunn av alder er det sannsynlig at det mangler, utvendig fuktsikring av grunnmuren ved kjeller/underetasje.
- Det er ut ifra observasjoner konstatert at drenering/tettesjikt har funksjonssvikt/svært begrenset effekt.

Fukt i kjeller

- Overvåk tilstanden jevnlig. For å få tilstandsgrad 0 eller 1 må dreneringen skiftes ut, men tidspunktet for når dette er nødvendig er vanskelig å si noe om. Bruken av underetg/kjeller vil og være avgjørende.
- Det må foretas utskiftning av drenering/tettesjikt.

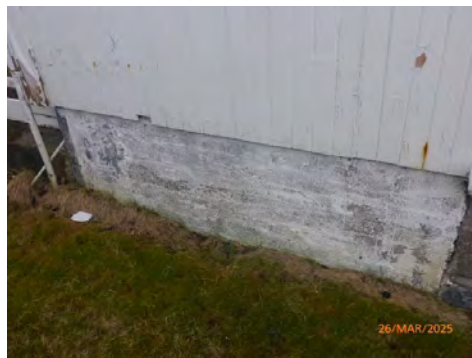
Ingen tettesjikt på mur

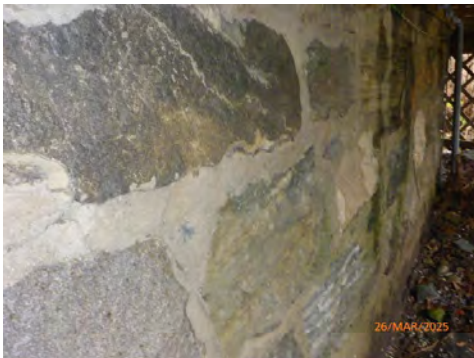
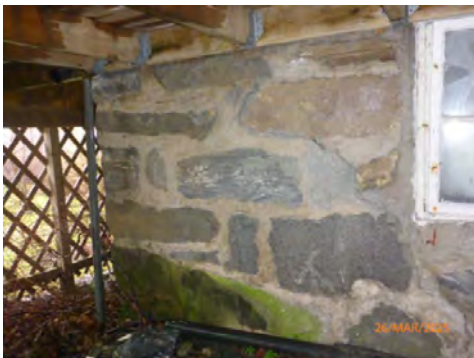
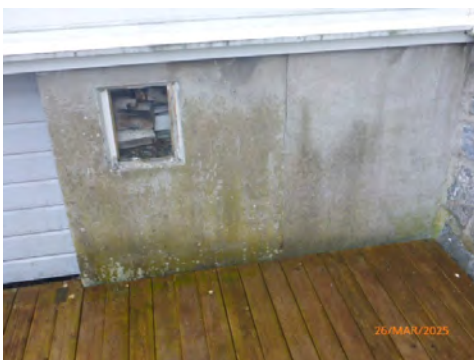
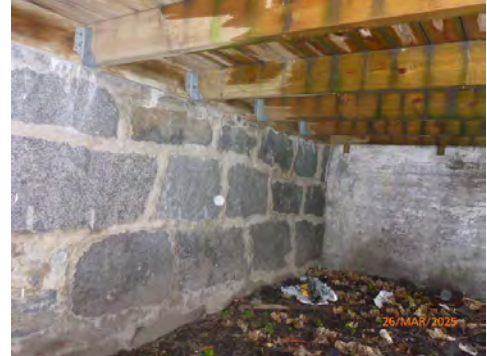
- Det er registrert skråriss som er symptom på setninger.
- Grunnmuren har sprekke-dannelser.

Steinmurene har en del sprekker i fuger.

Om man velger å etablere drenering og fuktsikring, anbefales det frostsikring og isolering av mur.

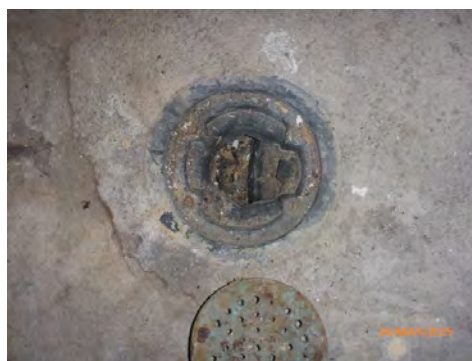
Plastsluk i kjeller
