Eideveien 2

Enebolig

Salgsoppgave

Tilstandsrapport

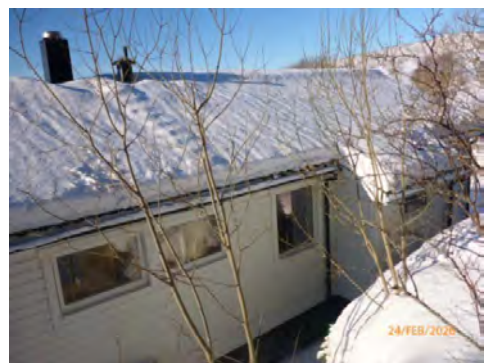
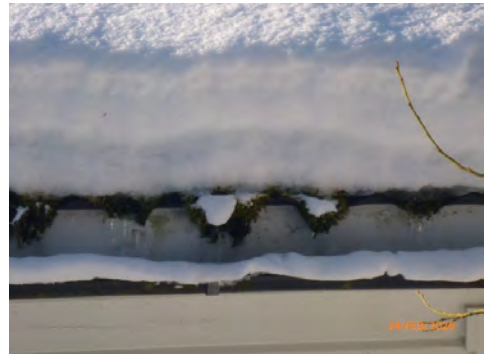
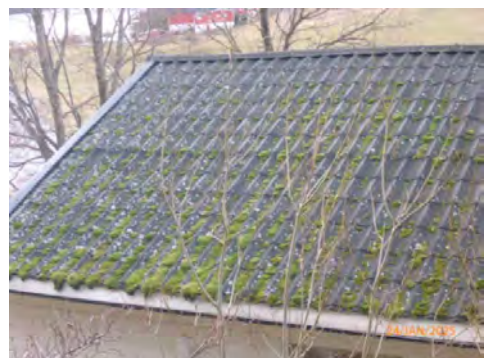
Det er betydelig mosevekst på takflaten mot nordøst. Dette kan medføre økt fuktbelastning på taktekingen og redusere levetiden dersom det ikke fjernes. Det anbefales å fjerne mosen og følge opp med jevnlig vedlikehold.

Mosen bør fjernes og taket vaskes for å unngå økt fuktbelastning og redusert levetid på taktekingen. Regelmessig vedlikehold bør gjennomføres for å forhindre fremtidig mosevekst og sikre takets funksjon.

Kostnadsestimat: Under 20 000

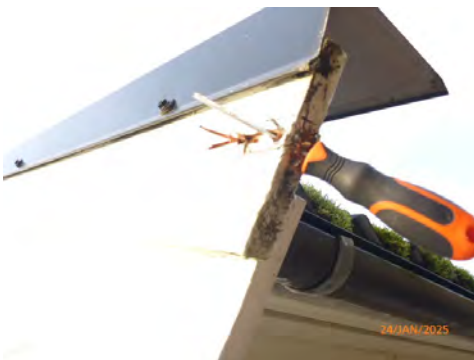
Det er begynnende skader på endeveden på enkelte vindskier. Det er avflassing av maling på kassen over verandaen.

Dersom tiltak ikke utføres, kan skadene utvikle seg videre, noe som kan føre til råte og redusert levetid på trekonstruksjonene.

Kostnadsestimat: Under 20 000

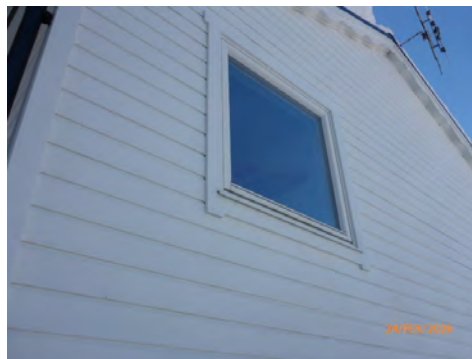
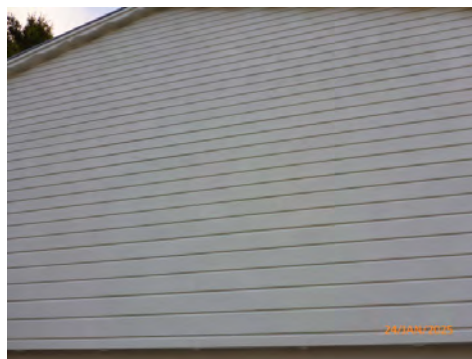
TG 2 Veggkonstruksjon

I 2018 oppsto det en skadesak grunnet mus i gulv, vegger og tak. Dette ble utbedret som en forsikrings sak.

Det bør gjennomføres ytterligere undersøkelser for å avdekke eventuelle skader forårsaket av mus i vegger, gulv og tak, da omfanget er ukjent.

Det anbefales å holde området under oppsikt og vurdere ytterligere tetteiltak ved behov, for å redusere risikoen for nye skader og inntrenging av mus i konstruksjonen.

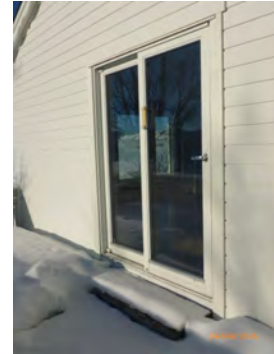
TG 2 Vinduer av elde opprinnelse.

Bygningen har malte trevinduer med 2-lags glass fra 1990-tallet, samt to koblede vinduer i stuen mot nordøst.

Det anbefales overflatebehandling og lokal utbedring av skader på karmene for å hindre videre forvitring og redusere risiko for fuktinntrengning og råteskader.

Kostnadsestimat: Under 20 000

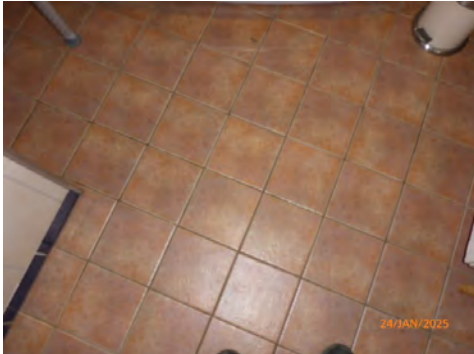
TG 2 Overflater Gulv

Manglende eller utilstrekkelig fall kan føre til at vann ikke ledes effektivt til sluk, noe som øker risikoen for vannskader og fuktproblemer i tilstøtende konstruksjoner.

Det bør utbedres fallforhold mot sluk for å sikre tilfredsstillende avrenning.

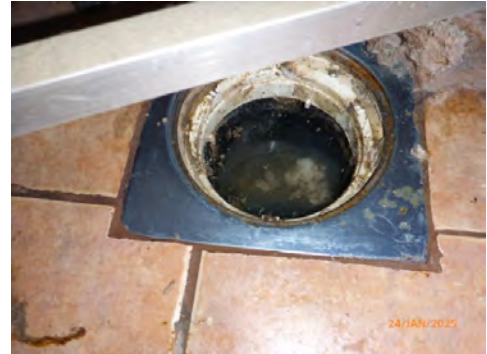
TG 2 Sluk, membran og tettesjikt

Manglende dokumentasjon på tettesjikt/membran medfører usikkerhet om utførelsen, noe som øker risikoen for fuktskader i konstruksjonen.

Det anbefales å montere dusjkabinett for å redusere risikoen for vannskader, da sluket har begrenset mulighet for inspeksjon og rengjøring, og membranløsningen har passert mer enn halvparten av forventet brukstid.

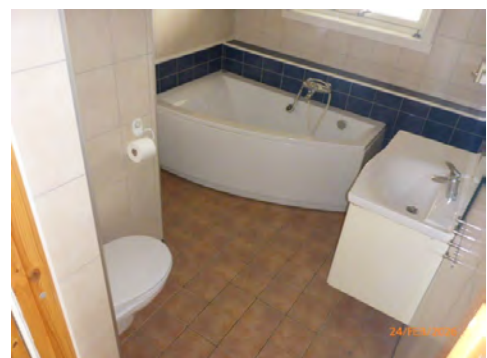
TG 2 Sanitærutstyr og innredning

Konsekvensen av manglende dokumentasjon og fuktskade er økt risiko for skjulte vannskader og redusert levetid på innredningen.

Kostnadsestimat: Under 20 000

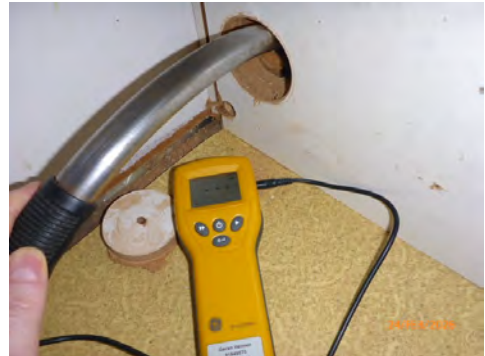
! TG 0 Tilliggende konstruksjoner våtrom

Hulltaking er foretatt uten å påvise unormale forhold. Hulltaking er foretatt fra omkleddingsrom mot badekar. Fuktkvotemåling (vekt%) i konstruksjonen ble målt til under 8 %. Tørr i måleområde ved befaring.
