# Gardsøyveien 24

Befaringsdato: 18.04.2023

Rapportdato: 25.04.2023

# Beskrivelse av eiendommen

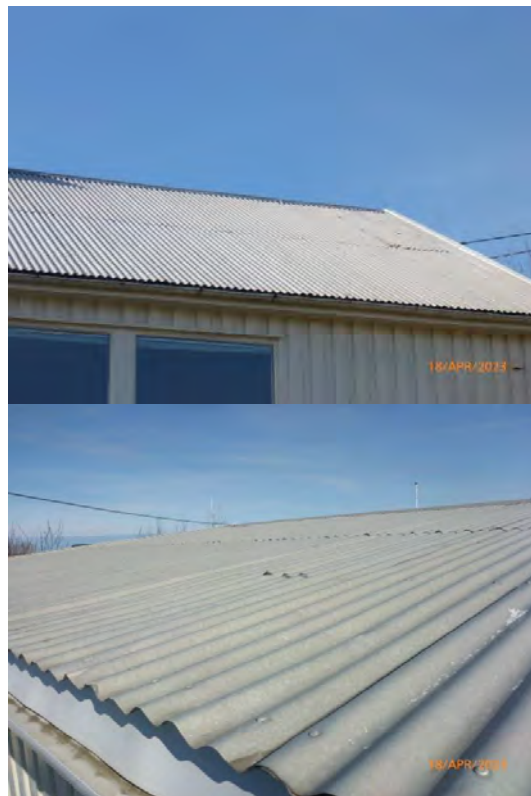
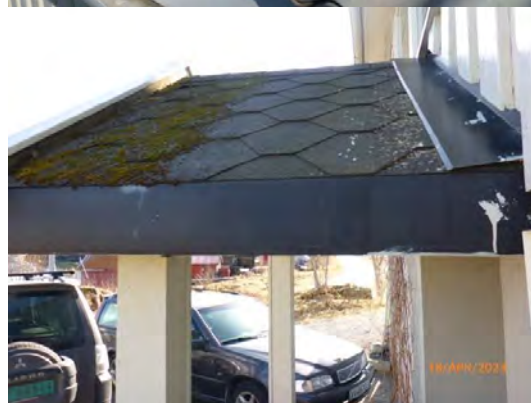
TG 2

Det var ikke nedbør ved befaring, taktekingen er ikke funksjonstestet. Takkonstruksjonen er utvendig besiktiget fra bakkenivå. Hovedtaket er tekket med profilerte metallplater, antatt fra tidlig 70-tallet. Observert spor etter tidligere lekkasjer i kott, tørt ved befaring. Ikke kontrollert mellom taktekke og undertaket som er av bord.

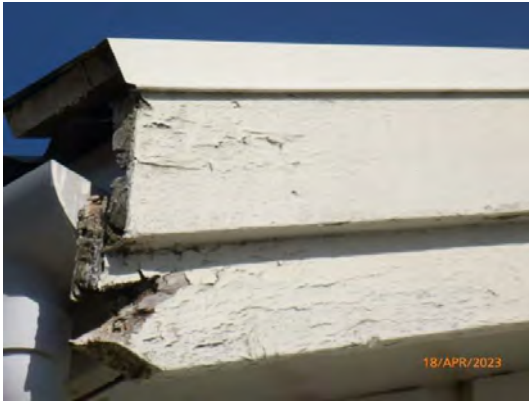
! TG 3

Vindskier av tre, observert råteskader på flere vindskier.

- Det er påvist råteskader.

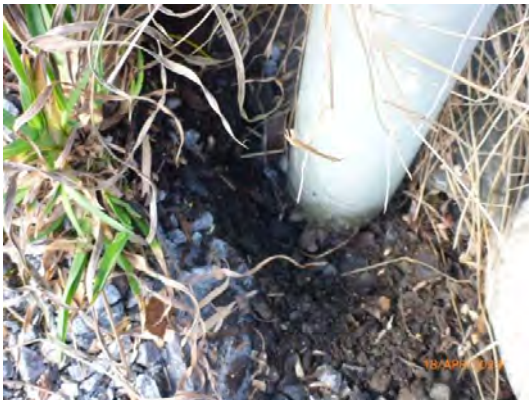
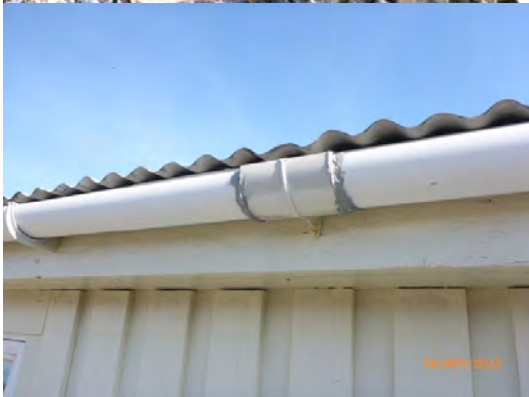
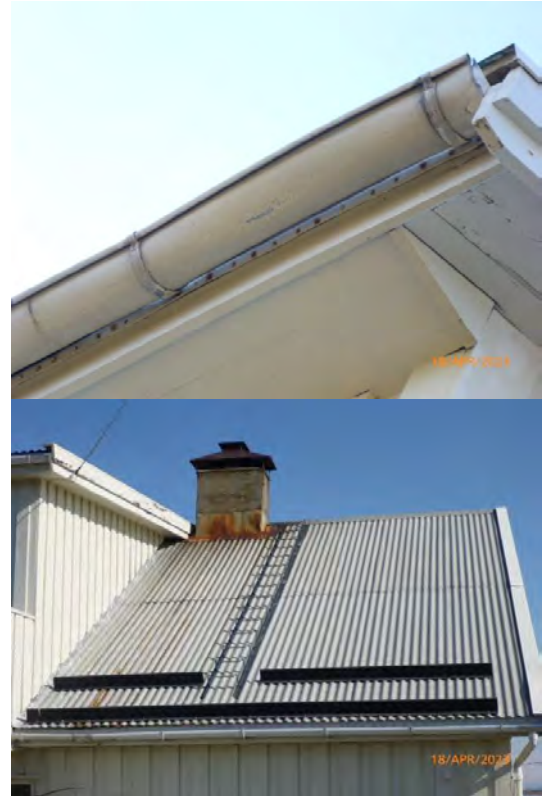
! TG 3

Takrenner og nedløp av variert kvalitet og opprinnelse. 60 og 70-tallet. Metall og plast i renner og nedløp.

- Det er ikke tilfredsstillende bortledning av vann fra taknedløp ved grunnmur.
- Mer enn halvparten av forventet brukstid er passert på renner/nedløp/beslag.

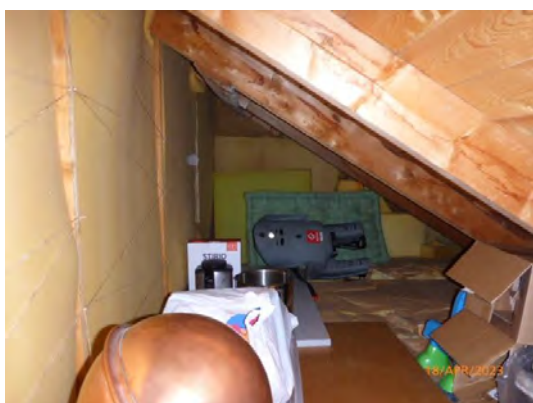
Knevegger med kott og hanebjelker samt skrå himlinger.

Undertak av bord synlig på kott. Ikke kontrollert under taktekke.

- Det er begrenset/dårlig ventilering av takkonstruksjonen.
- Det er påvist fuktskjolder/skader i takkonstruksjonen.
- Hele takkonstruksjonen er gjenbygget. Det er ingen mulighet til vurdering utover alder og observasjoner fra underliggende etg.
- Det er avvik:

Vurder nærmere undersøkelser og eventuelle tiltak i forbindelse med renovering av taket.

**Kostnadsestimat: 50 000 - 100 000**

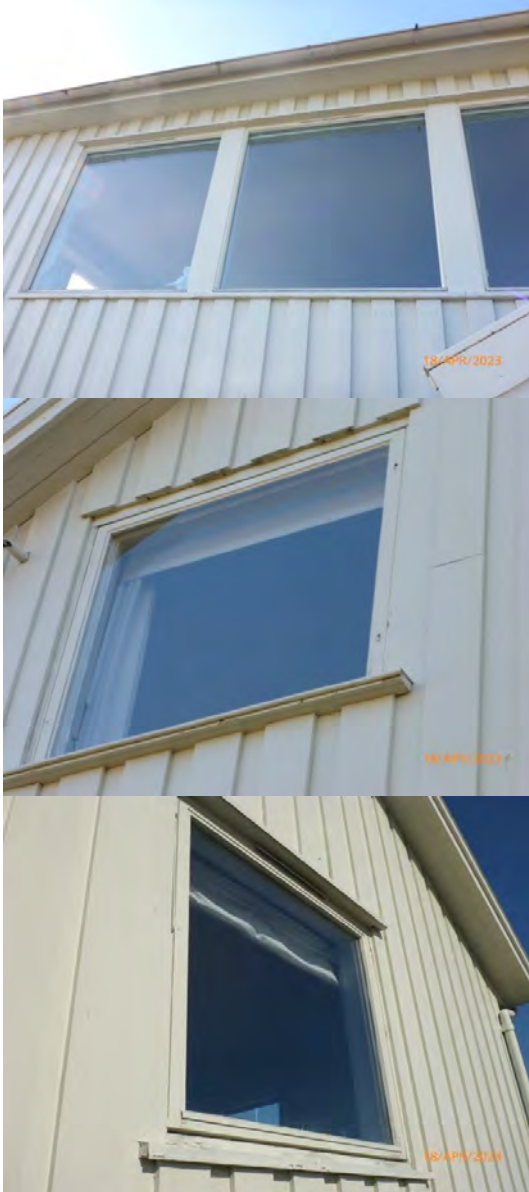
TG 2

Bygningen har malte trevinduer med 2-lags glass og trevinduer med koblet glass.  
Flere vinduer fra 70-tallet, punkterte glass i noen vinduer. Noen vinduer fra tidlig 90-tallet i værutsatte fasader, slitasje på maling og begynnende skader på vinduslister. Observert noen punkterte glass.

- Det er påvist noen glassruter som er punktert eller sprukne.
- Karmene i vinduer er slitte og det er sprekker i treverket.

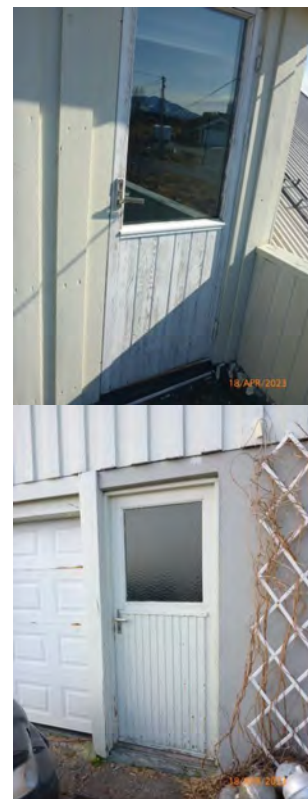
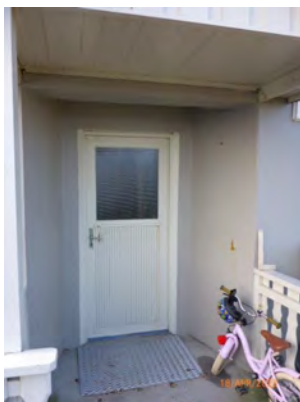
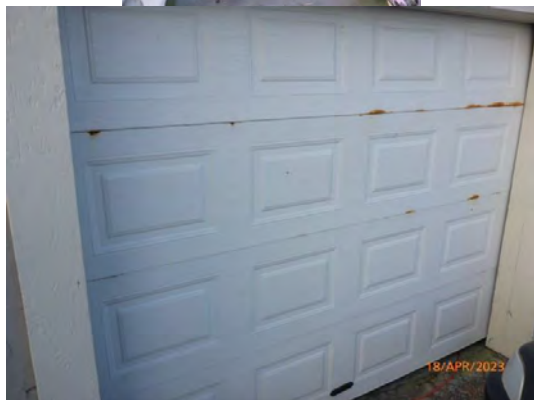
Tredører fra byggeår i kjeller, sprekk i glass på en dør, ikke beslag under dørene her. Altandør fra loftsgang av tre med tolags glass, begynnende fuktskader på dør.

Leddport i metall til garasje, noe begynnende rustangrep på overflate på enkelte portblad.

- Det er påvist avvik rundt innsettsdetaljer.
- Karmene i dører er værslitte utvendig og det er sprekker i treverket.
- Det er påvist dører med punkterte eller sprukne glassruter.

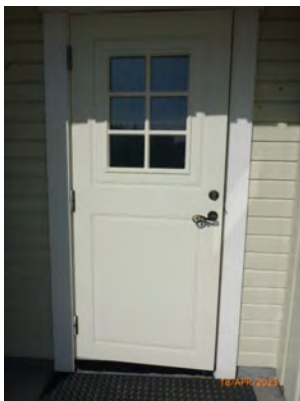
! TG 1

Hovedinngangsdør med lakkert profilert overflate og tolags glass, dør fra ca. 2012

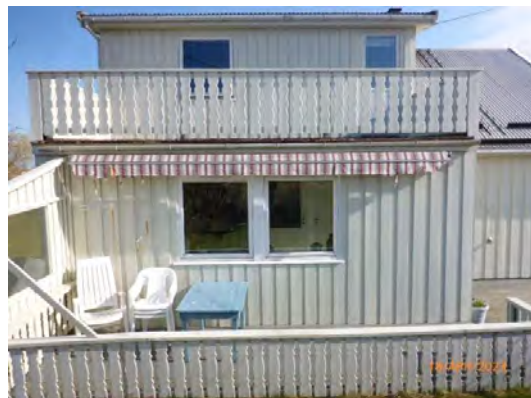
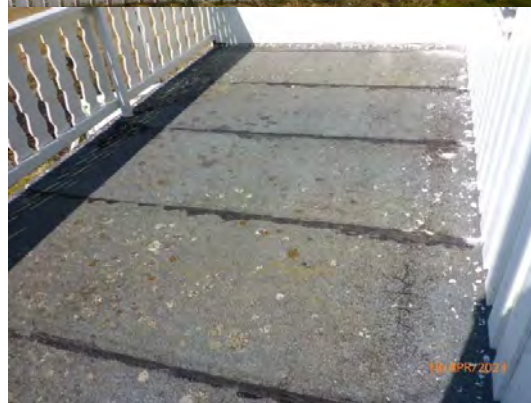
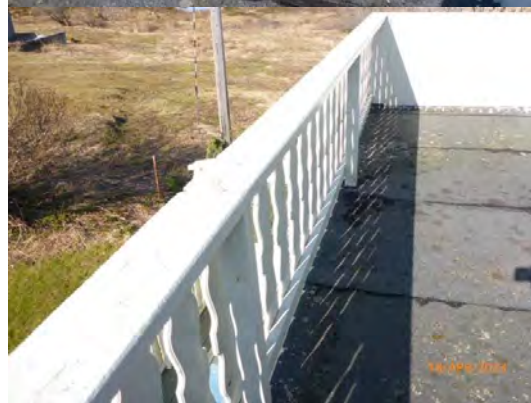
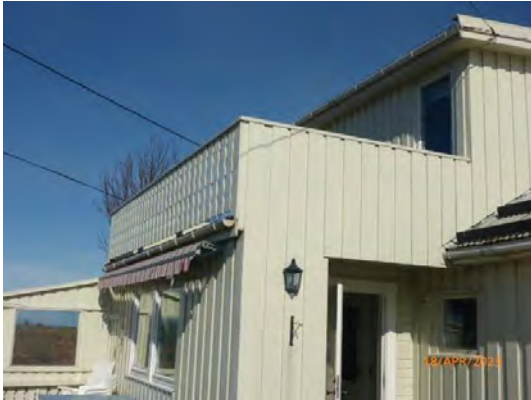
Takterasse/altan over vf/bod i nordvest, ca. 14,6 m<sup>2</sup>. Rekkverk av tre, skader på rekkverk, deler av rekkverk er under 90 cm. Konstruksjonen er et skråtak med lite fall over utbygget over vf/bod i hovedplan. Ukjent oppbygning med tanke på eventuell dampsperre isolering og lufting. Flate tak som dette er erfaringsmessig en risikokonstruksjon hva skade angår. Eier har opplevd lekkasjer i taket over bod.

! TG 3

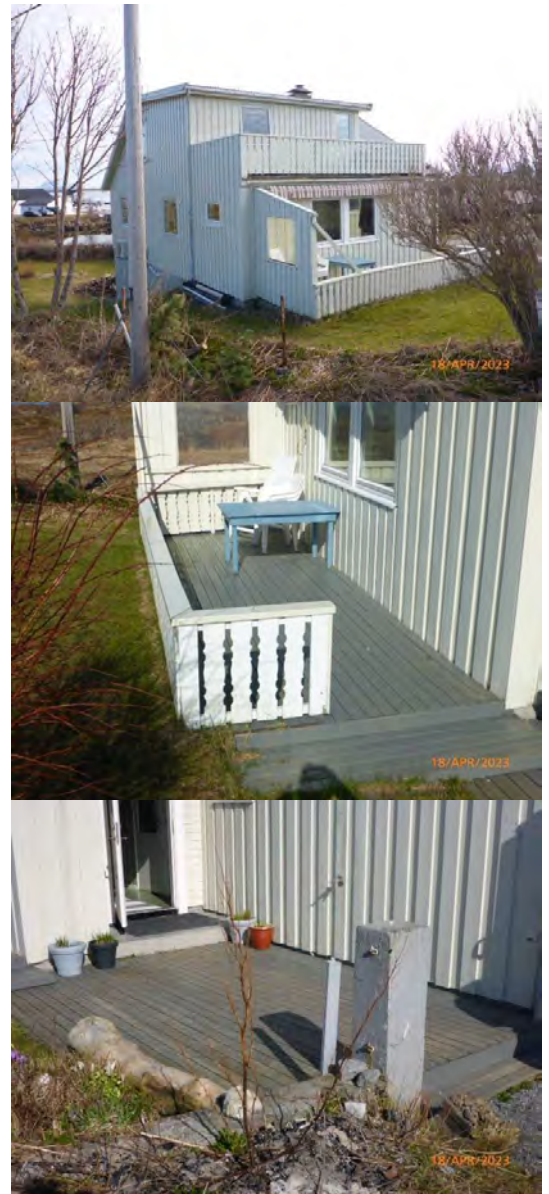
TG 2

Terrasse ved hovedinngang og mot sørvest. Slitasje på treverk, noe skjevheter i konstruksjonene.  
Samlet ca. 22 m2.

- Konstruksjonene har skjevheter.

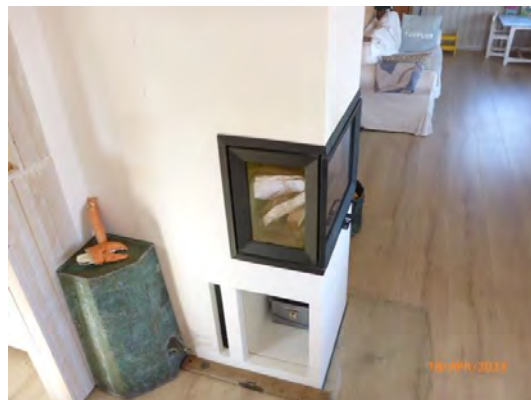
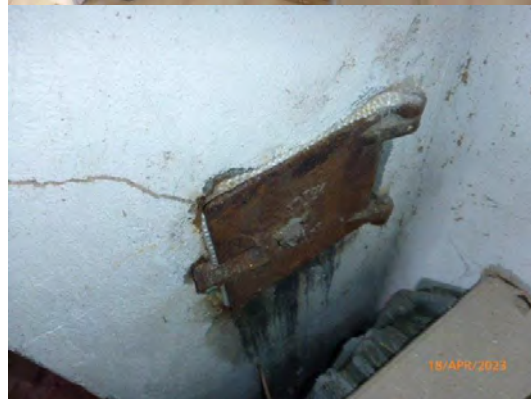
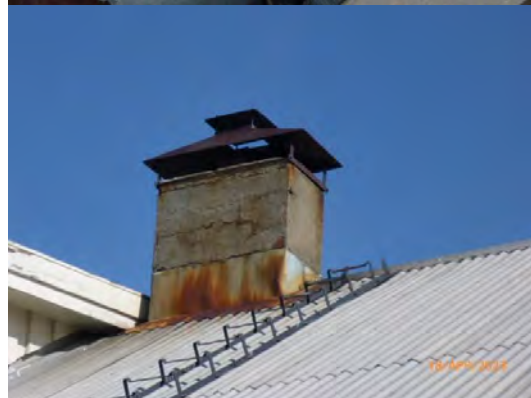
Fotbeslag og topphatt over tak.

Det er montert takstige til pipen. Det er montert ny vedovn i 2022. Eier opplyser at feier ved siste feiing ikke hadde noen kommentarer på fyringsanlegget.

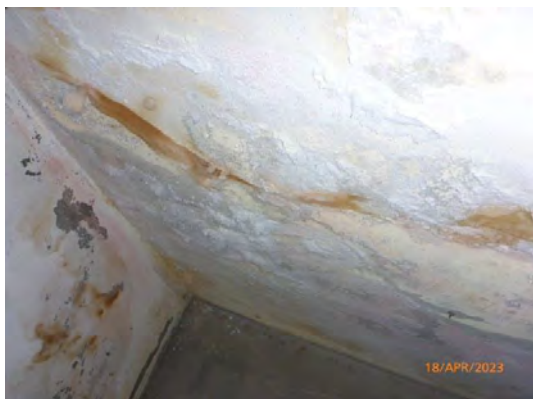
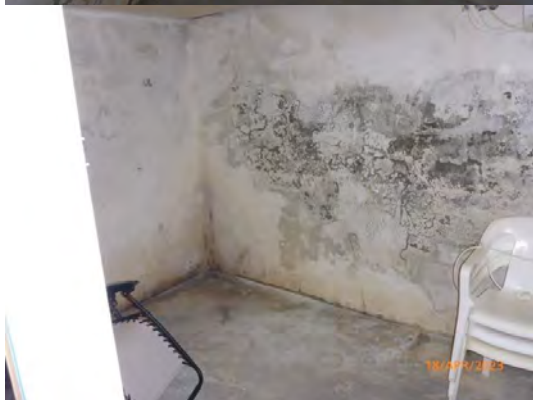
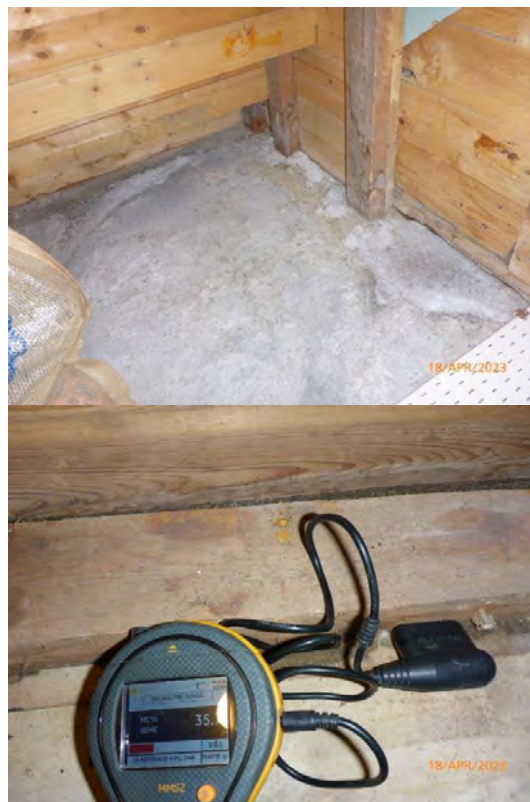
! TG 3

Gulvet er av betong. Veggene har betong/mur. Hulltaking er ikke foretatt. Rommet har en konstruksjon som gjør hulltaking unødvendig. Det ble visuelt observert negative avvik i konstruksjonene, fukt fra svikt i drenering med påregnelige råteskader i vegger mot mur/gulv. Eier har påbegynt renovering ved avdekking av gulv og murer i flere rom.

- Det er påvist indikasjoner på noe fuktgjennomtrenging i kjellergulv.
- Det er påvist indikasjoner på noe fuktgjennomtrenging inn i kjellermur.
- Det er påvist synlige fukt/råteskader i treverk i underetg./kjeller, hulltaking er derfor ikke nødvendig
- Det er påvist synlig fuktighet på mur/gulv i kjeller.

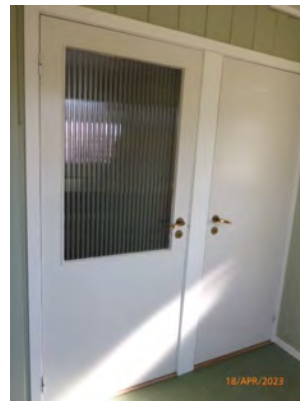
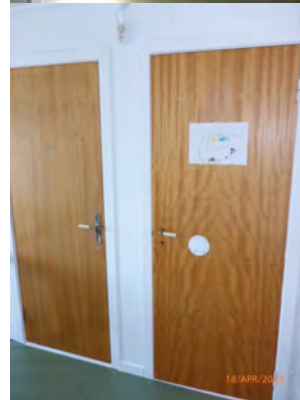
TG 2

Innvendige dører av type lettdører fra byggeår og 70-tallet, variert kvalitet.

- Det er påvist avvik som tilsier at det bør foretas tiltak på enkelte dører.

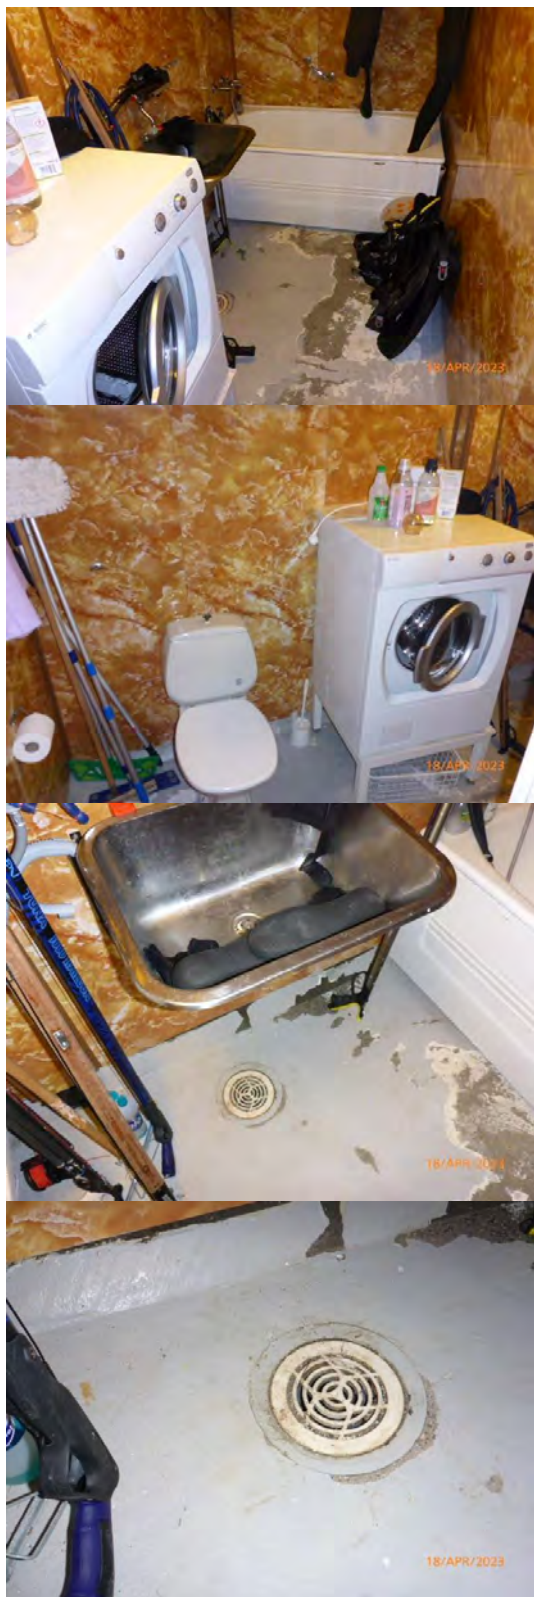
Bad/vaskerom i sokkel med støpt malt gulv, avflassing og skader på gulvet. En plastsluk i gulvet. Respatexplater på veggene. Montert et badekar, ikke sluk under kar. Montert et toalett og et skyllekar på vegg. Ikke ventilert rom. Som våtrom er rommet modent for renovering.

- Våtrommet må oppgraderes for å tåle normal bruk etter dagens krav.

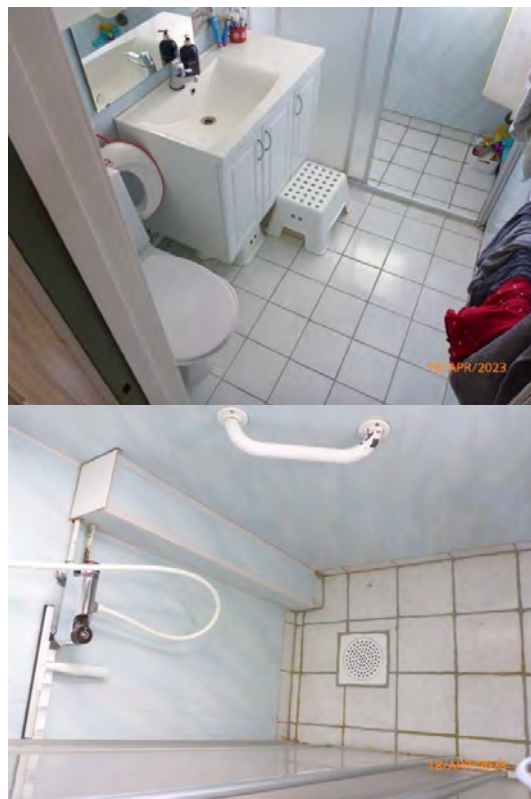
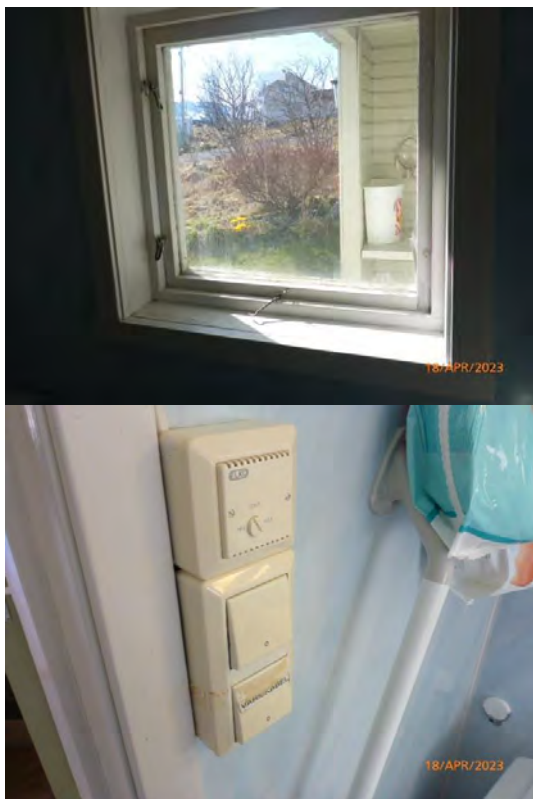
Bad i hovedplan antatt renoveret på 80-90-tallet. Fliser på gulvet, varme i gulv. Registrert flere løse fliser på gulvet. Våtromsplater på veggene. Montert et toalett, innredning med underskap, en vask, overskap, speil og belysning. Ventil i himling, ikke tilluft fra under dør.

Rørgjennomføringer i gulvet under innredning. En dusjnisse, sluk i nisje, gulvet utenfor nisjen har ikke adkomst til sluk. Et vindu i våt sone ved dusj. Dårlige fallforhold til sluk. Ikke fuget mellom veggplater og sokkellist i dusjnissen. Det ble ved et fuktsøk ikke registrert verdier som kan indikere bakenforliggende fukt i gulv og vegger fra bruk, dette kan dog ikke utelukkes. Ved en bruksendring av våtrommet med hyppigere bruk og større fuktbelastning, kan det ikke utelukkes etablering av skader. Det anbefales på generelt grunnlag å montere tett dusjkabinett for å unngå dusjing direkte på gulv og vegger. Tilstandsgrad valgt ut fra det visuelt observerte, konstruksjonstype og alder.

- Våtrommet må oppgraderes for å tåle normal bruk etter dagens krav.

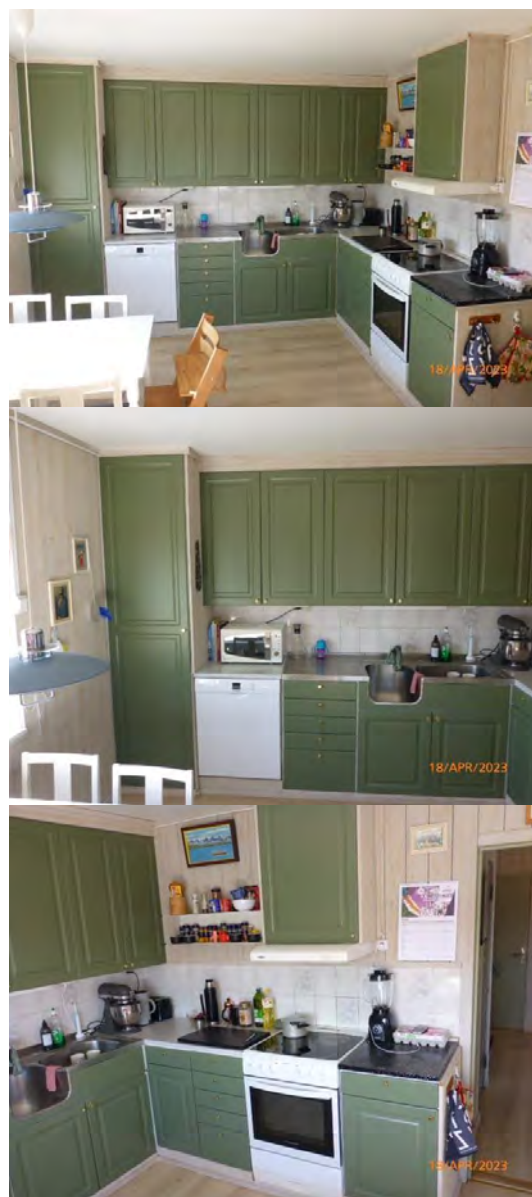
Kjøkken med belegg på gulvet. Eldre innredning. Montert nyere profilerte fronter på innredningen på 90-tallet. Nytt gulv og noe ombygget innredning i 2021.

Tokummers vask med avrenningsrist. Fliser på vegg mellom over og underskap, ikke fuget mot beslag. Opplegg for oppvaskmaskin og ventilator over komfyrplass. Det ble ved et fuktsøk, ikke registrert forskjeller i verdier som kan indikere muligheten for bakenforliggende fukt i risikoutsatte områder på kjøkkenet. Alt teknisk utstyr vil alltid være beheftet med stor usikkerhet og betydelige levetidsvariasjoner utover fabrikkgarantier.

- Det er påvist skader på overflater/kjøkkeninnredning utover normal slitasjegrad.

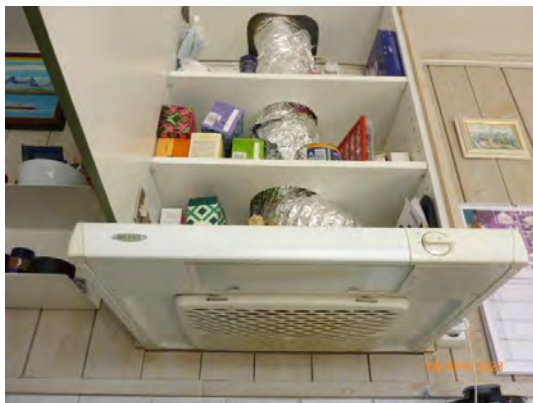
TG 2

Ventilator over komfyrplass.

- Det er avvik:

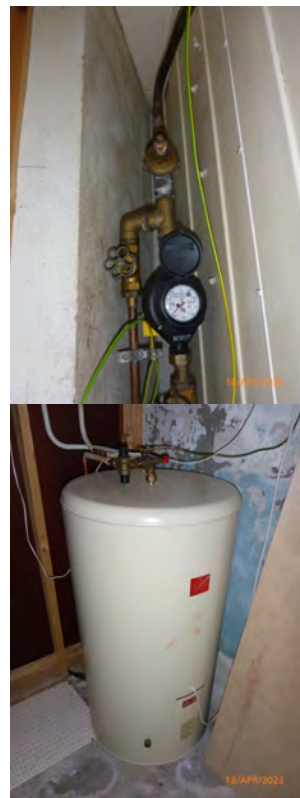
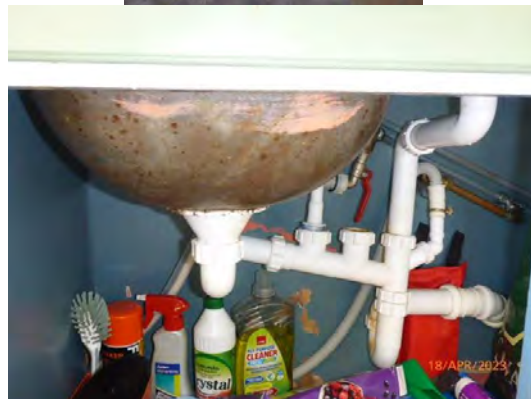
TG 2

Ingen dokumentasjon vedrørende vvs er fremlagt eller kontrollert. Innvendige vannledninger er av kobber. Det kan ikke utelukkes at det også finnes jernrør i installasjonen.

- Mer enn halvparten av forventet brukstid er passert på innvendige vannledninger.

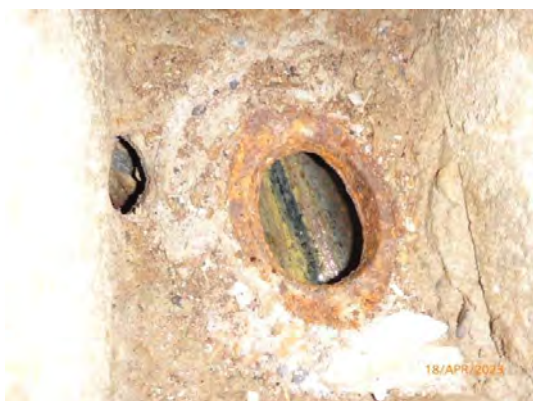
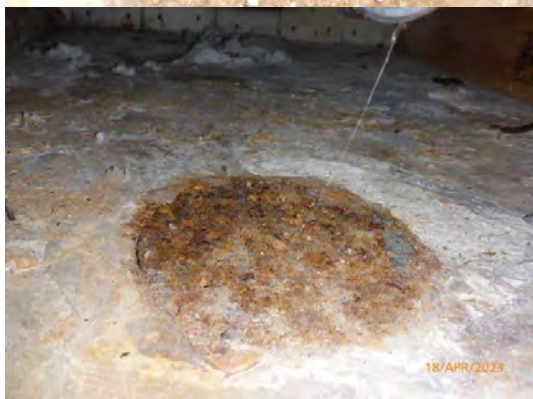
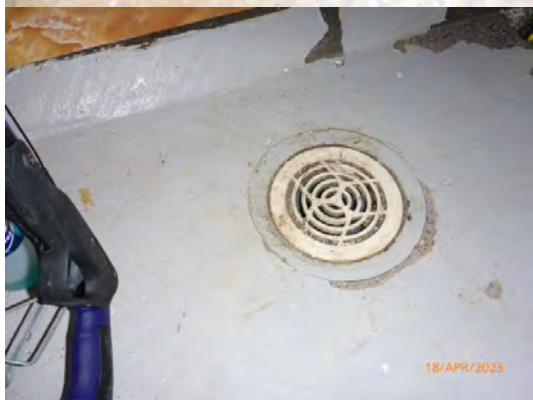
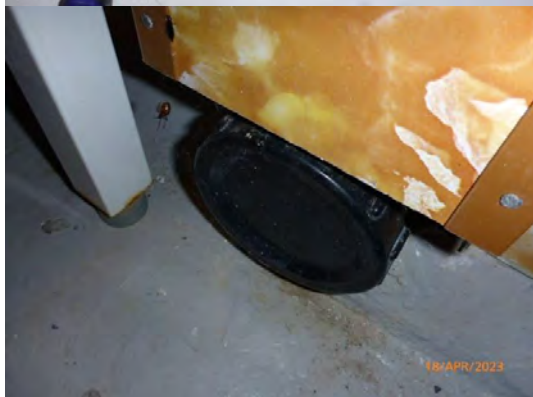
! TG 2

Ingen dokumentasjon vedrørende vvs er fremlagt eller kontrollert. Det er avløpsrør av støpejern fra byggeår. Det er også plastrør antatt fra 80-tallet.

- Mer enn halvparten av forventet brukstid er passert på innvendige avløpsledninger.

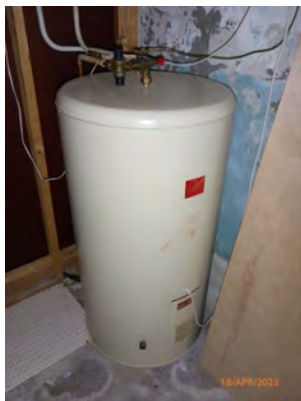
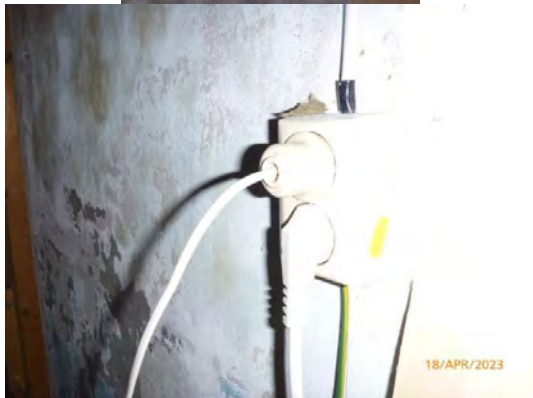
TG 2

Varmtvannsbereder i kott under trapp, bereder på 200 liter fra 1992.

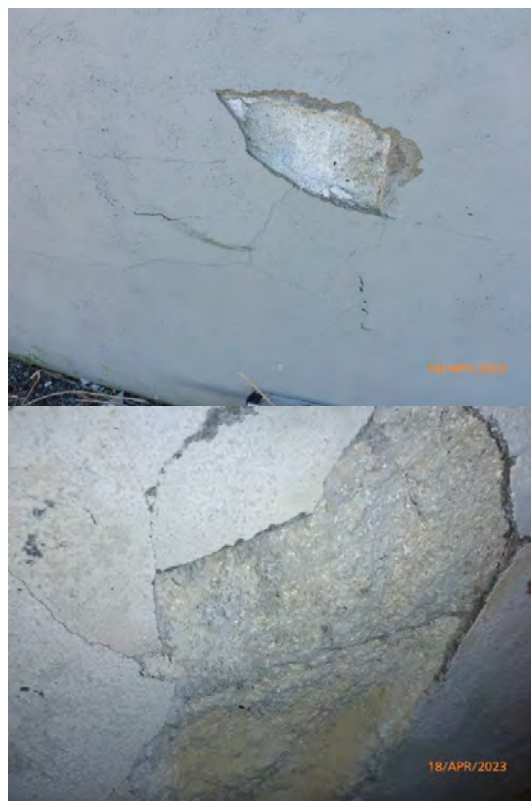
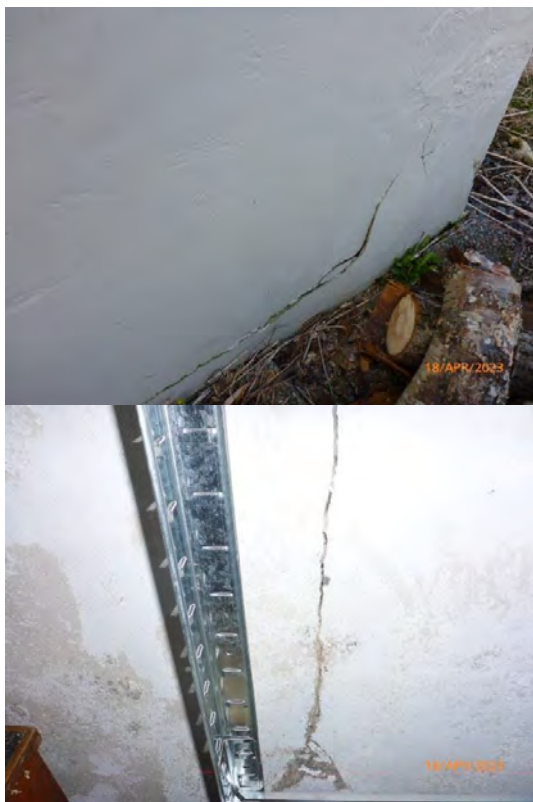
Deler av murene er under terreng og stedvis innvendig kledd, disse delene er da ikke tilgjengelig for besiktigelse. Plass-støpte dekke, plass-støpte murer og murer av betongblokk.

Tilbygget i sørvest på grunn, konstruksjon og oppbygning er ukjent. Oppført på deler av eldre plass-støpt trapp/platt.

- Grunnmuren har sprekkdannelser.
- Det er avvik:
- Det er registrert skråriss som er symptom på setninger.

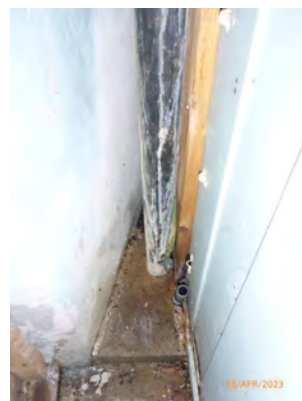
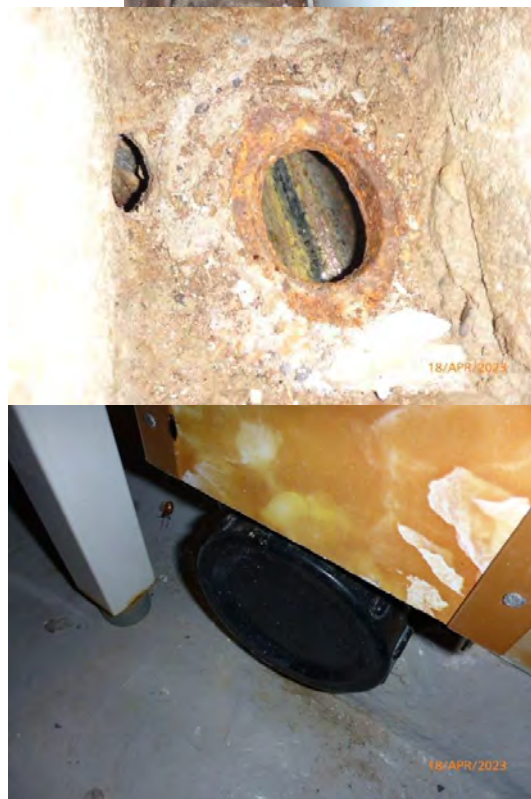
! TG 2

Ingen dokumentasjon vedrørende vvs er fremlagt eller kontrollert. Utvendige avløpsrør er sannsynligvis av støpejern. Det er offentlig avløp via private stikkledninger og offentlig vann via private stikkledninger, utvendige vannledninger er sannsynligvis av jernrør. Varmekabel på vannrør, ikke testet for funksjon.

- Mer enn halvparten av forventet brukstid er passert på utvendige avløpsledninger.
- Mer enn halvparten av forventet brukstid er passert på utvendige vannledninger.
- Det har forekommet avvik, tegn på svekkelser på utvendig avløpsledning.
