# Nordstrømveien 8

Enebolig

# Tilstandsrapport

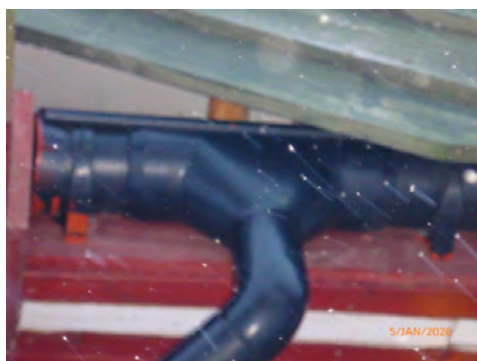
Plastrenne

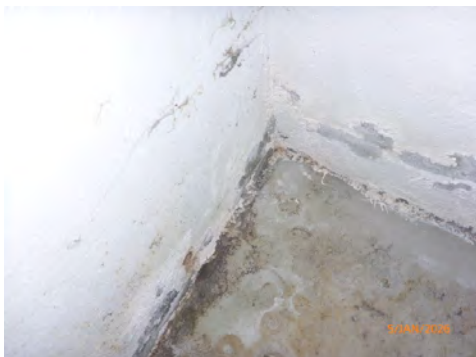
Fuktvandring vegg

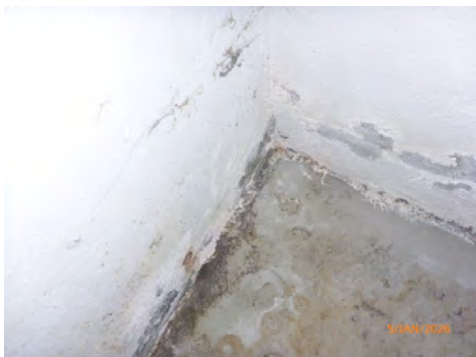
Fuktvandring i underetasjen.
