# Nordstrømveien 8

Enebolig

# Tilstandsrapport

Befaringsdato: 05.01.2026

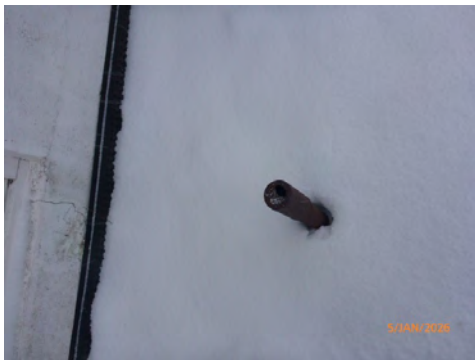
Utv. stoppekran mot øst.
