# Nordstrømveien 8

Enebolig

# Tilstandsrapport

Befaringsdato: 05.01.2026

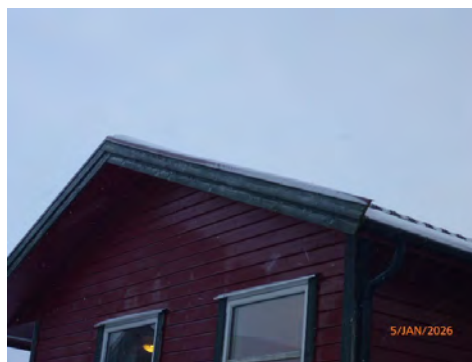
Tak (takkonstruksjon, taktekking og skorstein) var snødekt og er kun observert fra bakkenivå, og vurderingen er derfor begrenset. Det var ikke sikkerhetsmessig forsvarlig å bevege seg ut på taket eller observere fra stige. Selv om det ikke ble avdekket skader under befaringen, kan det likevel foreligge skader som kun kan avdekkes ved en nærmere undersøkelse på taket. Vær oppmerksom på denne risikoen. En undersøkelse av taket kan utføres av en fagperson under tilstrekkelige sikkerhetsforhold.

Kontroller taket og undertaket når det ikke er dekket av snø, for å avdekke eventuelle skader som ikke var synlige ved befaringen. Det anbefales ny overflatebehandling av vindskiene for å hindre videre slitasje og forlenge levetiden. Manglende kontroll av undertaket medfører risiko for skjulte skader som kan føre til fuktinntrengning og påfølgende skader på takkonstruksjonen.

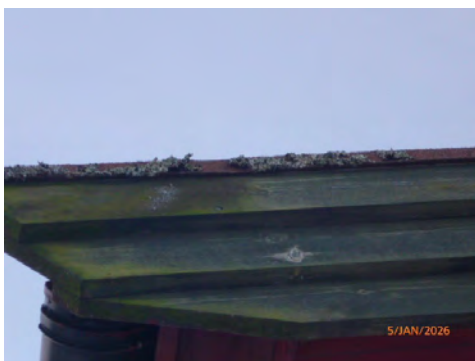
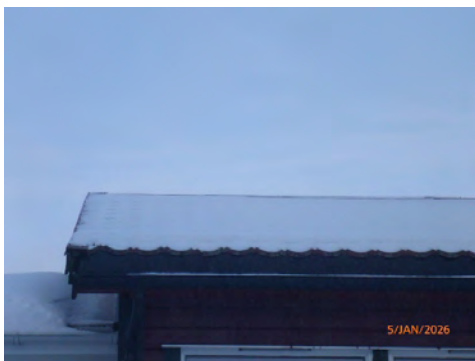
Undertaket er av bølgeeternit fra byggeåret, synlig fra kaldloftet.  
Det er registrert flere skader på bølgeeterniten. Ideelt sett burde undertaket vært skiftet før nytt taktekke ble lagt.  
Vindskiene har slitte overflater.  
Vannbordslaget mot sørvest er skjevt på vindskien.

- Overvåk tilstanden jevnlig. For å få tilstandsgrad 0 eller 1 må tekkingen skiftes ut, men tidspunktet for når dette er nødvendig er vanskelig å si noe om.
- Når taktekking og undertak begynner å bli gamle, øker risikoen for lekkasjer, noe som kan føre til omfattende og kostbare reparasjoner av underliggende konstruksjoner dersom en ikke foretar tiltak på konstruksjonene før dette oppstår.

Det anbefales å kontrollere taket og innfestingen mot sørvest når det ikke er snødekket, for å avdekke eventuelle skjulte skader og sikre at taket er forsvarlig festet.

Ny overflatebehandling på vindskiene bør utføres for å hindre videre slitasje og redusere risiko for råteskader.

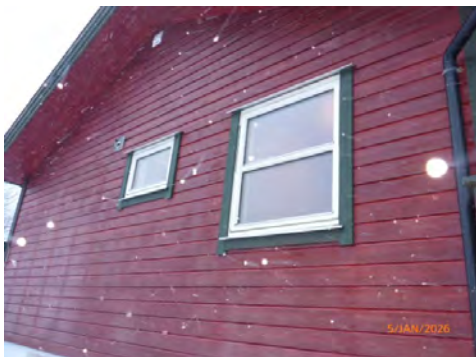
Nord

- Det er ikke tilfredsstillende bortledning av vann fra taknedløp ved grunnmur.
- Det er avvik:

Det er observert fuktighet rundt takhatten, som kan skyldes lekkasje eller kondensering.

Det må kobles på manglende rør på taknedløpet for å sikre tilfredsstillende bortledning av vann fra grunnmuren, slik at risiko for fuktskader på bygningskonstruksjonen reduseres.

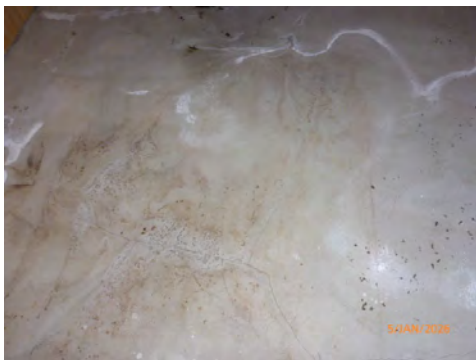
Fuktvandring gulv

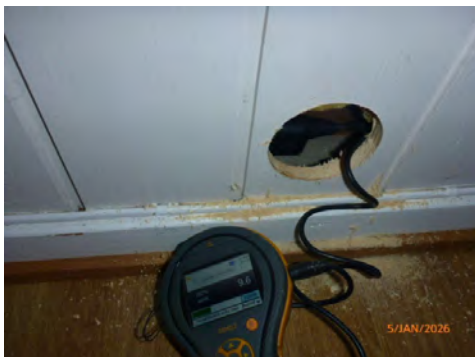
Det presiseres at dette ikke betyr at det kan utelukkes avdekking eldre fuktskader fra konstruksjon/drenering/rom under terrene ved kommende renovering.

9,6%
