# Skomo 45

Enebolig

# Tilstandsrapport

Befaringsdato: 29.09.2025

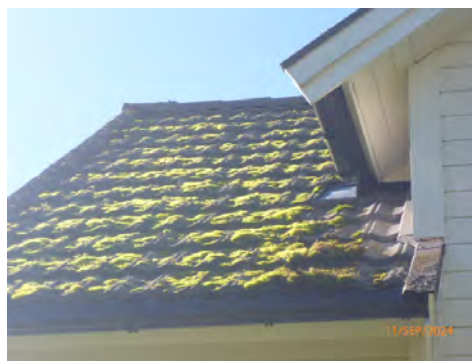
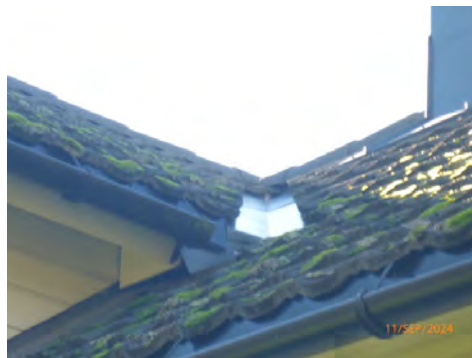
Taktekking har stedvis mye mose, noe som kan føre til økt fuktbelastning og forkortet levetid dersom dette ikke fjernes.

Mose bør fjernes fra taktekkingen for å redusere risikoen for fukt, rust og forkortet levetid på taket.

Regelmessig oppfølging av takets tilstand anbefales for å oppdage eventuelle skader tidlig, slik at større skader og kostnader kan unngås.

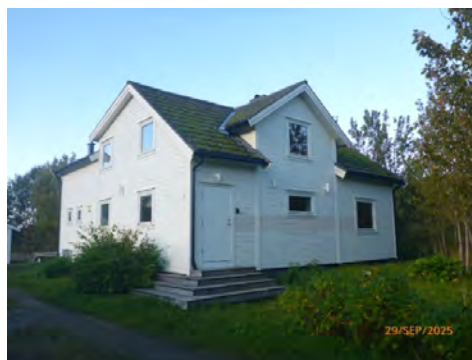
## ! TG 3 Snøfangere

Det er ikke montert snøfangere på taket.

Det må etableres snøfanger på taket over hovedinngangen for å redusere risikoen for snøras, noe som kan medføre fare for personskade eller skade på eiendom.

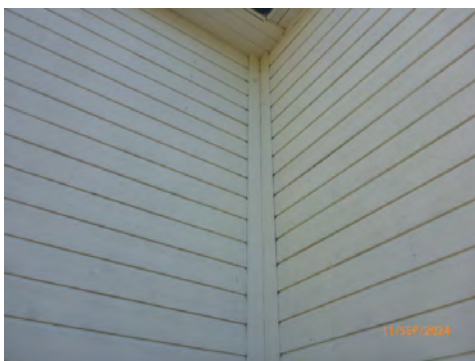
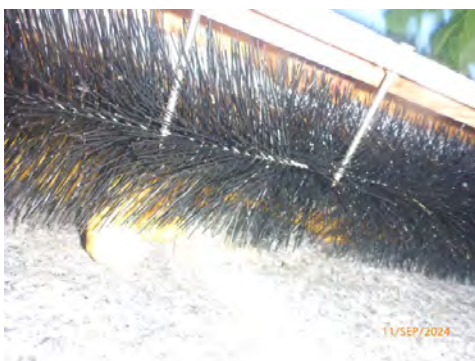
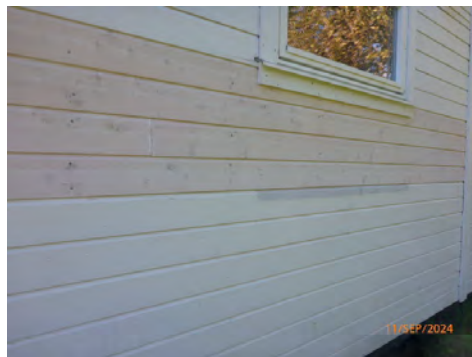
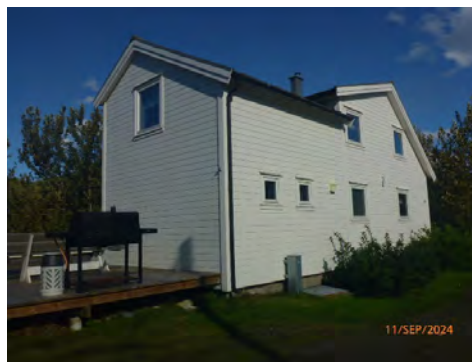
Basert på observasjoner av muselort på kaldloftet, samt opplysninger om tidligere musaktivitet i prospektet, kan skjulte skader i lukkede konstruksjoner ikke utelukkes.

Kledning som er skiftet på nordveggen bør påføres toppstrøk for å sikre tilstrekkelig beskyttelse mot fukt og forlenget levetid.

Musebørster bør monteres og klemmes tett inn mot lufteåpningene bak kledningen for å hindre at skadedyr kommer inn i konstruksjonen.

Det bør utføres nærmere undersøkelser for å avdekke eventuelle skjulte skader etter mus, da dette kan medføre risiko for skade på isolasjon og trekonstruksjoner.

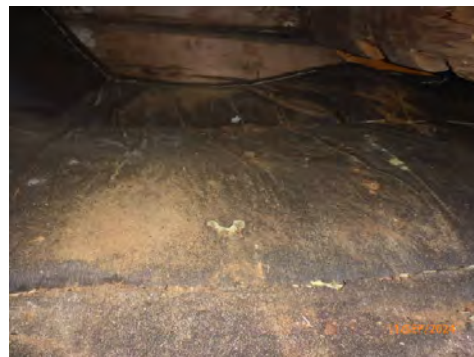
- Det er begrenset/dårlig ventilering av takkonstruksjonen.
- Det er registrert symptom på aktivitet fra skadedyr

Basert på funn av muselort på kaldloftet samt opplysninger om tidligere musaktivitet i prospektet, kan det ikke utelukkes skjulte skader i lukkede konstruksjoner.

Det er noen fuktmerker på tro over luke i sør, men dette var tørt ved befaring og vurderes å være av eldre opprinnelse.

Det bør gjennomføres ytterligere undersøkelser for å avdekke eventuelle skjulte skader forårsaket av skadedyr, spesielt i lukkede konstruksjoner hvor tilstanden ikke kan vurderes visuelt.

Tiltak for å forbedre ventilasjonen i takkonstruksjonen bør iverksettes for å redusere risikoen for fuktskader og for å hindre videre aktivitet fra skadedyr.

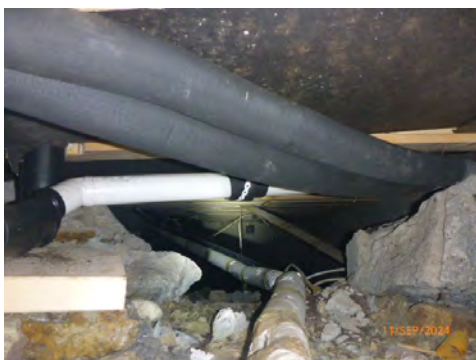
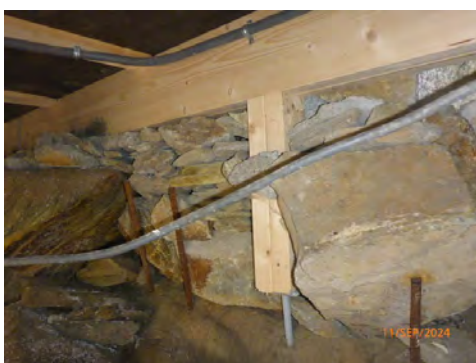
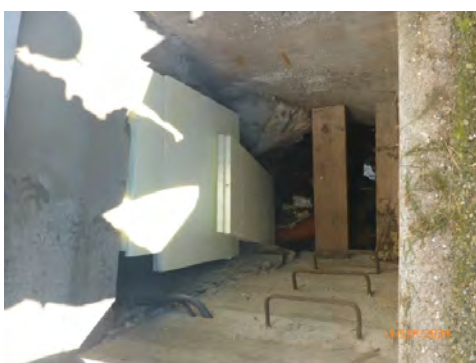
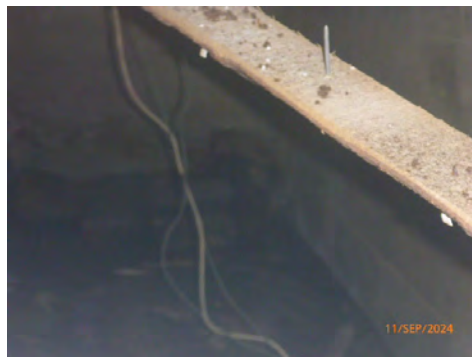
Begrenset tilgang og lav høyde gjør det vanskelig å inspisere hele arealet, noe som medfører usikkerhet om tilstanden i utilgjengelige områder. Videre undersøkelser anbefales for å avdekke eventuelle skjulte skader.

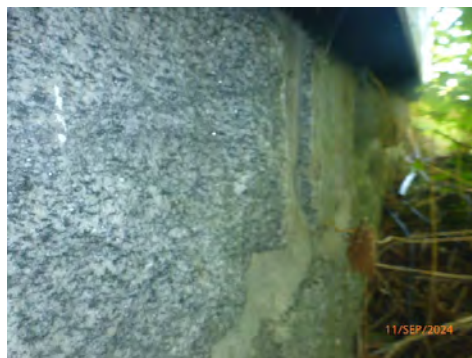
Bygningen har krypkjeller under trebjelkelag og stubbegulv.

Manglende adkomst og utilstrekkelig ventilering medfører økt risiko for skjulte fukt- og råteskader, samt soppdannelse i konstruksjonen.

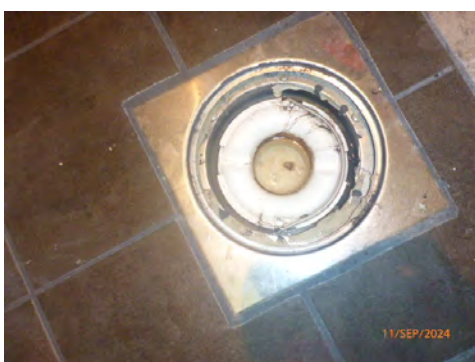
Begrenset tilgang til sluket øker risikoen for tette sluk og potensielle vannskader i omkringliggende konstruksjoner ved eventuelle lekkasjer. Det bør også innhentes dokumentasjon fra de utførende firmaene for å sikre at arbeidet er fagmessig utført og for å redusere usikkerhet knyttet til utførelsen.

Sluk under badekar.

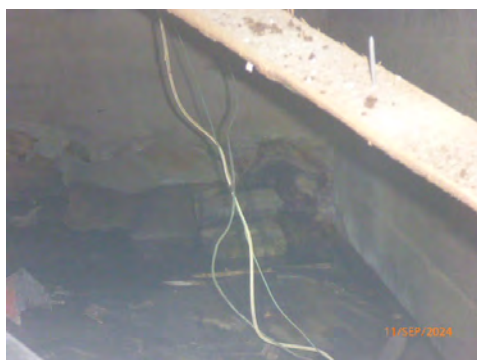
Konsekvensen av utilstrekkelig drenering og vannansamling i krypkjelleren er økt risiko for fuktskader, råte og forringelse av konstruksjonen, samt dårligere innneklima. Videre undersøkelser anbefales for å finne egnet løsning.

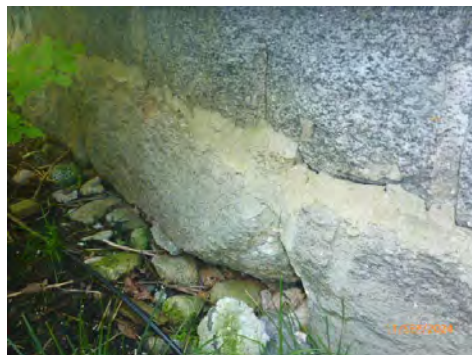
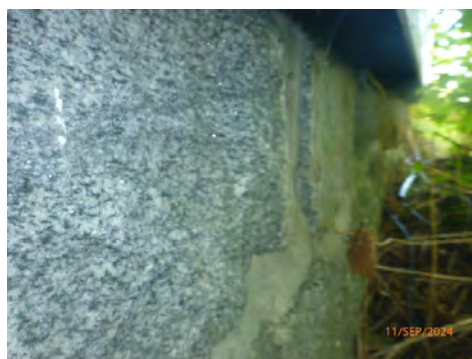
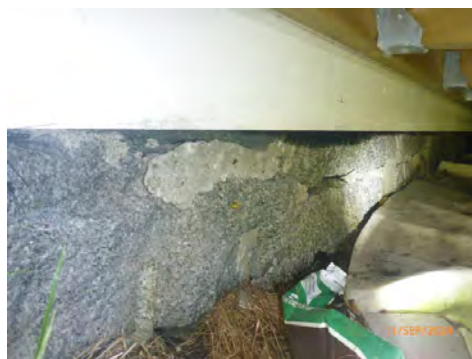
Den opprinnelige bygningen har ringmurer i natursteinsmur.

Forsterkning og utbedring av fuger samt sikring av løse steiner bør utføres for å hindre videre utglidning og vanninntrengning, som kan føre til ytterligere skader på konstruksjonen.
