Måkeveien 1

Enebolig

Tilstandsrapport

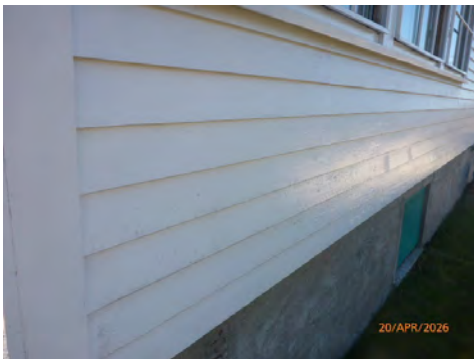
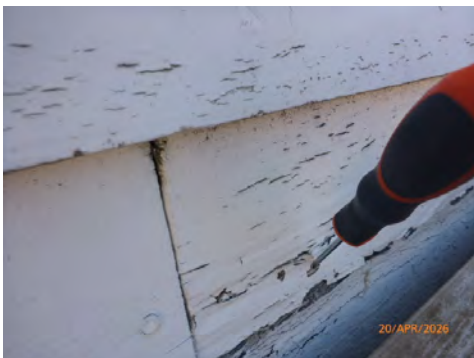
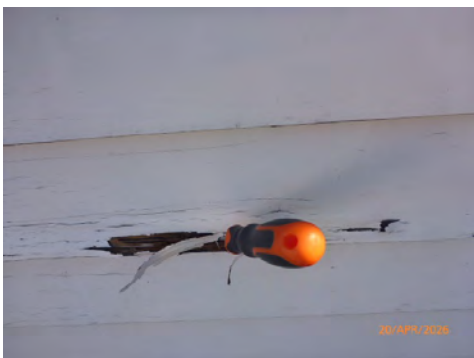
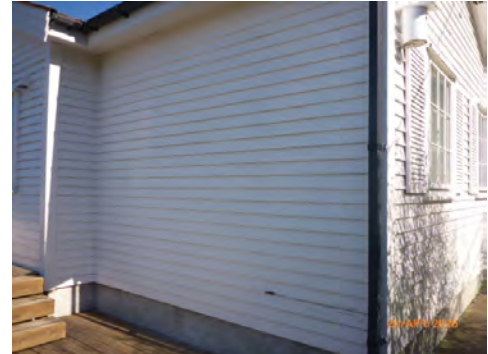
- Det er ingen eller liten lufting i nedre kant av kledning mot grunnmur.
- Det er påvist spredte råteskader i bordkledningen.

På gavlvegg i sørvest og langvegg i sørvest er det registrert enkelte råteskader.

- Råteskader i bordkledningen kan fortsette å utvikle seg både i tilliggende bordkledning og til bakenforliggende veggkonstruksjon, dersom en ikke foretar tiltak.
- Uten tilstrekkelig lufting bak bordkledningen kan fuktighet som trenger inn bak bordene eller gjennom veggen innenfra ikke tørke opp. Dette skaper ideelle forhold for råtesopp og muggvekst.

- Råteskadet trekledning må skiftes ut.

Råteskadet kledning bør skiftes ut for å hindre videre skadeutvikling og redusere risiko for fuktinntrengning i konstruksjonen.

Det bør vurderes tiltak for å bedre lufting i nedre kant av kledningen mot grunnmur, for å redusere risiko for fremtidige råteskader og soppdannelse.

Kostnadsestimat: 100 000 - 200 000

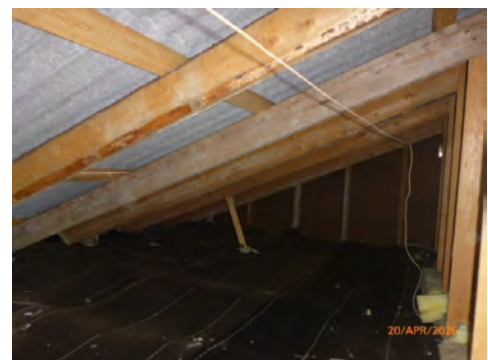
TC 2 Takkonstruksjon/Loft

- Det er påvist fuktskjolder/skader i takkonstruksjonen.

Det er tegn til lekkasjer fra takhatt i nordvest. Det er ikke observert synlige fuktmerker i himlingen under takhatten.

Det er satt ut en provisorisk løsning for oppsamling av eventuelt lekkasjevann.

Dersom fuktproblemer ikke utbedres, kan det føre til råte- og muggskader i takkonstruksjonen, samt økt risiko ved håndtering av asbestholdige materialer.

Når takhatten er skiftet, bør det foretas en grundig kontroll for fukt i området under takhatten for å avdekke eventuelle skjulte skader.

Det anbefales å unngå bruk av kaldt loft som lagerplass, da dette kan hindre inspeksjon og utbedring av eventuelle lekkasjer.

Kostnadsestimat: Under 20 000

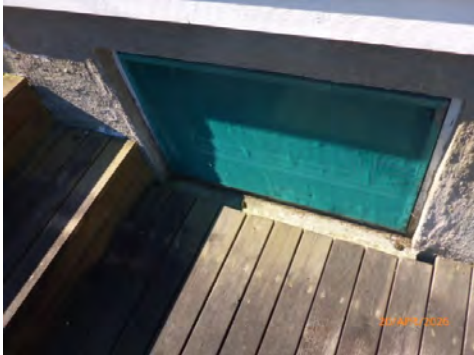
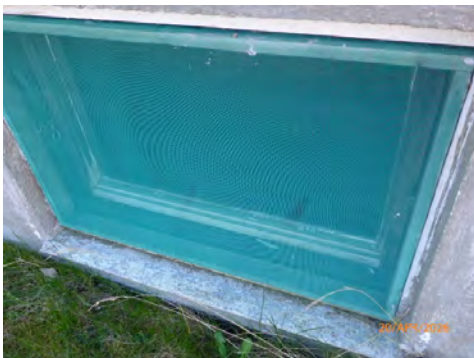
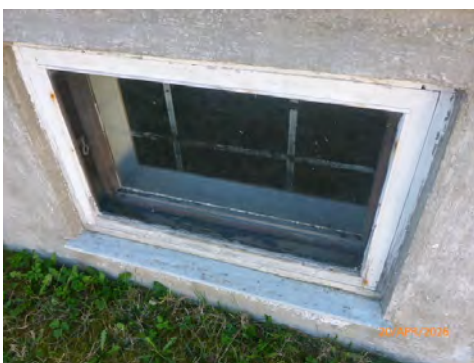
Vinduer har varierende kvalitet og svært lave isolasjonsverdier.
Det er stedvis slitasje på utvendig overflate samt oppsprekking av kitt.
Noe rustmerker er observert på vindusbeslagene.

Konsekvensen av manglende vedlikehold og utskifting er redusert isolasjonsevne, økt varmetap, samt risiko for ytterligere forringelse av vinduenes tilstand, som kan føre til fuktskader og økte vedlikeholdskostnader.

- Karmene i vinduer er slitte og det er sprekker i treverket.

- Det må påregnes noe vedlikehold og at enkelte vinduer må skiftes ut. Karmene bør utbedres eller skiftes ut for å hindre ytterligere forringelse og redusere risiko for varmetap, fuktinntrengning og råteskader i konstruksjonen. Manglende vedlikehold kan føre til økte kostnader for reparasjon på sikt.

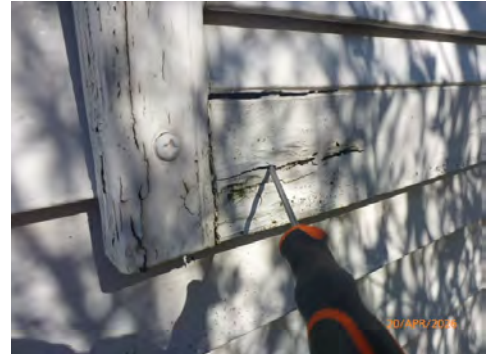
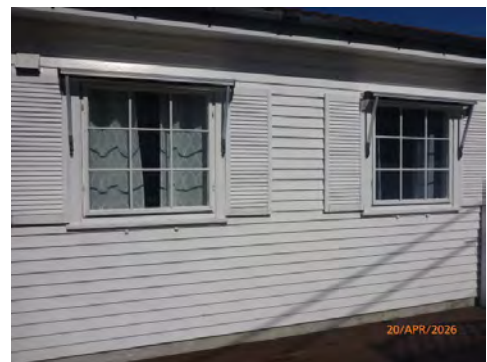
TG 3 Vindusskodder

På skoddene mot sørøst er det observert råteskader.

Skoddene med råteskader bør fjernes eller utbedres for å hindre videre forringelse og risiko for at deler kan løsne og falle ned.

Kostnadsestimat: Under 20 000

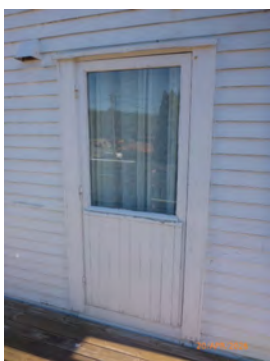
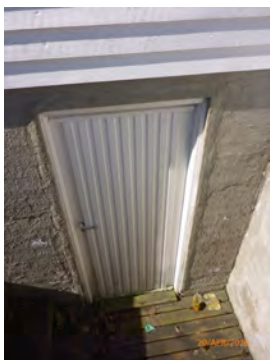
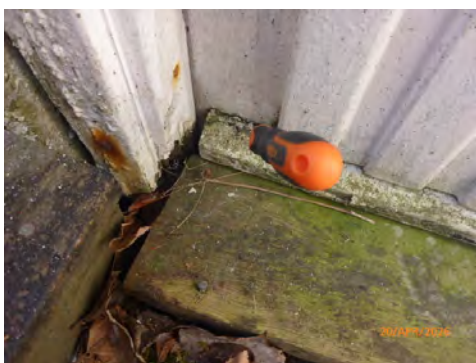
Det er begynnende skader og punktert glass på altandøren. Det mangler beslag under kjellerdøren, og det er begynnende skade på terskel og dørblad.

Altandøren bør skiftes grunnet begynnende skader og punktert glass, for å unngå ytterligere forringelse, varmetap og risiko for fuktskader.

Det bør monteres beslag under kjellerdøren og utbedres begynnende skade på terskel og dørblad, for å hindre vanninntrenging og ytterligere skade på konstruksjonen.

Kostnadsestimat: Under 20 000

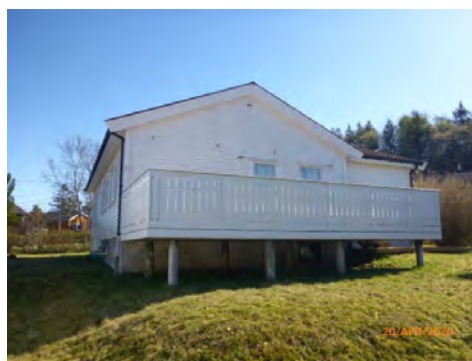
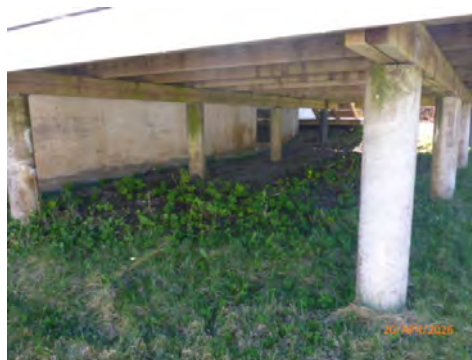
! TG 2 Balkonger, terrasser og rom under balkonger

Dersom tiltak ikke gjennomføres, kan ytterligere setninger og skjevheter oppstå, noe som kan føre til redusert bæreevne og økt risiko for skader på konstruksjonen.

Kostnadsestimat: Under 20 000

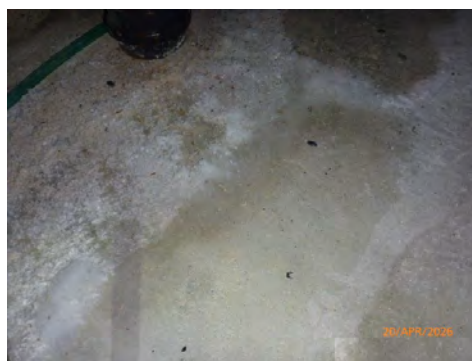
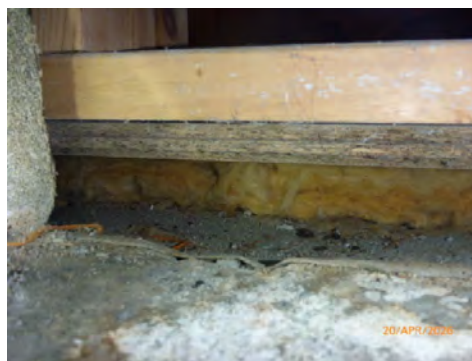
- Det er gjennom målinger påvist høyt fuktnivå i trevegger i underetg./kjeller, det er derfor ikke foretatt hulltaking
- Det er påvist fuktighet i oppforet tregulv i underetg./kjeller, og det er derfor ikke foretatt hulltaking.
- Det er påvist indikasjoner på noe fuktgjennomtrenging i kjellergulv.
- Det er påvist indikasjoner på noe fuktgjennomtrenging inn i kjellermur.
- Det er påvist synlig fuktighet på mur/gulv i kjeller.
- Det er påvist synlige fukt/råteskader i treverk i underetg./kjeller, hulltaking er derfor ikke nødvendig

Forholdet må sees i sammenheng med drenering og fuktsikring.
Det innredede rommet har påregnelige skader.

Konsekvensen av manglende utbedring er økt risiko for videre fuktskader, råte, muggsopp og forringelse av innemiljøet, samt redusert levetid på konstruksjonen.

Tiltak bør iverksettes for å redusere og hindre videre fuktinntrenging i vegger og gulv, samt utbedre årsak til fukt- og råteskader.

Kostnadsestimat: Under 20 000

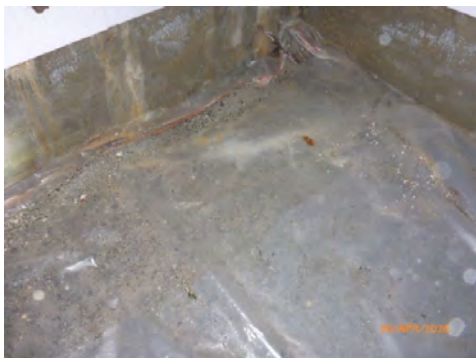
⚠ TG 2 Kryp Kjeller

Bedre ventilering bør etableres i kryptjelleren for å redusere risikoen for fuktskader, mugg- og råteutvikling.

Kostnadsestimat: Under 20 000

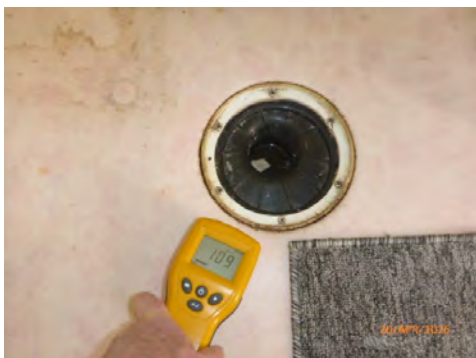
109 ved sluk

Malte plater på vegg og plater i himling. Liten fuktskade på overflaten av veggplater mot gulv ved skyllekaret.

Dersom tiltak ikke gjennomføres, er det økt risiko for fuktskader, lekkasjer og følgeskader på tilstøtende konstruksjoner.

Kostnadsestimat: 100 000 - 200 000

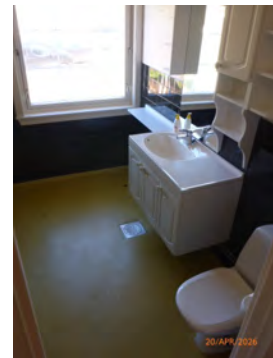
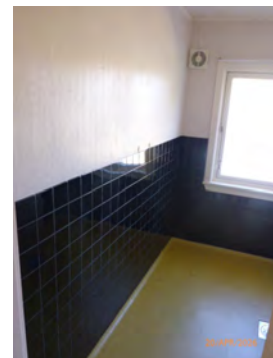
TC 3 Generell

- Våtrommet har behov for omfattende oppgraderinger. For å sikre en løsning som oppfyller gjeldende krav, bør tettesjikt, sluk og røropplegg oppgraderes og dokumenteres.
- Manglende oppgradering av våtrommet medfører høy risiko for at konstruksjonene ikke vil tåle vanlig bruk av vann eller lekkasjer. Dette kan føre til fuktskader på tilstøtende konstruksjoner.

Kostnadsestimat: 200 000 - 500 000

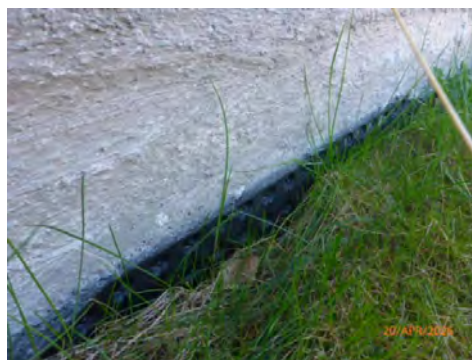
Nordvest

Konsekvensen av manglende tiltak er økt risiko for fuktskader, muggdannelse og forringelse av bygningsmaterialer, noe som kan medføre helsemessige utfordringer og redusert bruksmulighet for kjellerarealet.

Kostnadsestimat: 100 000 - 200 000

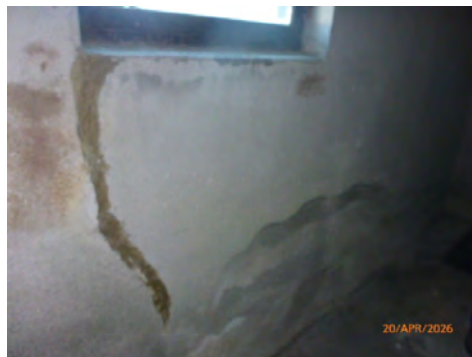
Sprekk nordvest

TG 2 Grunnmur og fundamenter

Sprekkene bør overvåkes og eventuelt utbedres dersom de utvikler seg, for å unngå at vann trenger inn i konstruksjonen og for å forhindre ytterligere skader på grunnmuren.

Kostnadsestimat: Under 20 000

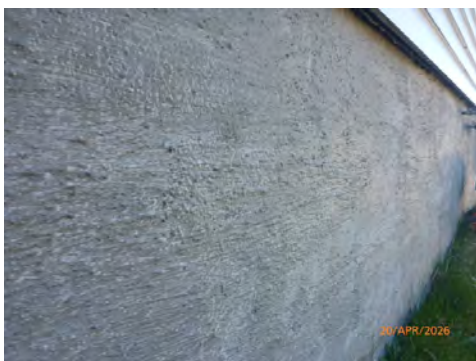
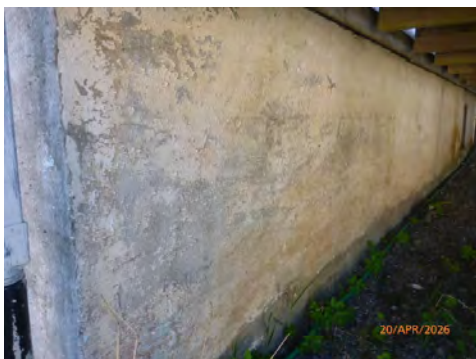
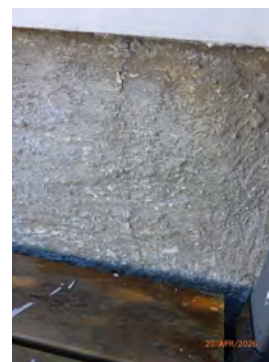
Sprekk sørøst

TG 2 Terrengforhold

Betongheller og mur med frostsprengning og kanting bør rettes opp og frostsikres for å unngå ytterligere skader, redusert sikkerhet og økt vedlikeholdsbehov.
