# Øvre Slåttvikåsen 16

Rekkehus

# Salgsoppgave

# Tilstandsrapport

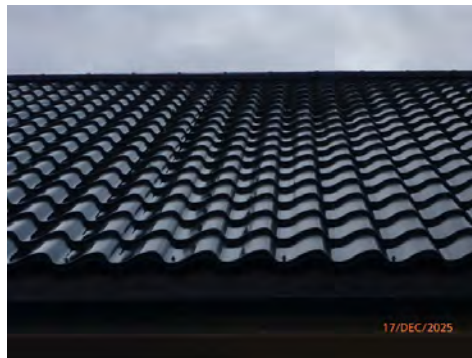
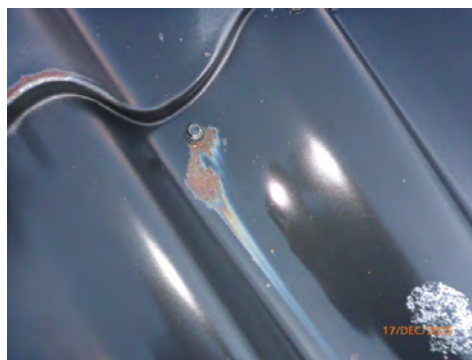
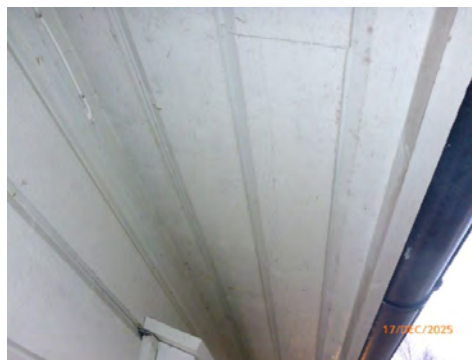
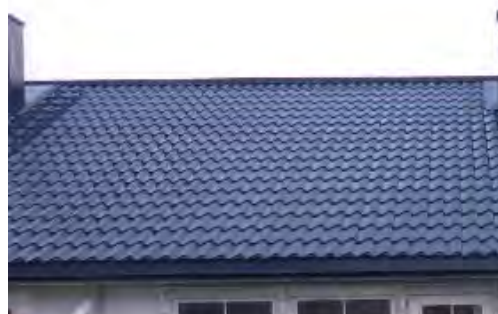
Taktekkingen er av stålplater. Taket mot sør er besiktiget fra taknivå. Taktekking i nord er observert fra takfot med stige, og vurderingen er begrenset av dette. Det er ikke sikkerhetsmessig forsvarlig å bevege seg ut på taket. Selv om det ikke er avdekket større skader under befaringen, utelukker ikke dette at det kan foreligge skader som en besiktigelse på taket kan avdekke. Vær oppmerksom på denne risikoen. En undersøkelse av taket kan utføres av en fagperson under tilstrekkelige sikkerhetsforhold. Undertaket er av et plastprodukt, synlig fra kaldt loft. Det er hengbord og kasser i tre.

Det er observert noen rustflekker på taktekingen.

- Overvåk tilstanden jevnlig. For å få tilstandsgrad 0 eller 1 må tekkingen skiftes ut, men tidspunktet for når dette er nødvendig er vanskelig å si noe om.
- Andre tiltak:
- Når takteking og undertak begynner å bli gamle, øker risikoen for lekkasjer, noe som kan føre til omfattende og kostbare reparasjoner av underliggende konstruksjoner dersom en ikke foretar tiltak på konstruksjonene før dette oppstår.

Rustflekker bør pusses ned og overflatebehandles med egnet maling for å hindre videre rustdannelse og forlenge takets levetid. Dersom rusten ikke utbedres, kan det over tid føre til gjennomrusting og lekkasjer, noe som kan medføre skader på underliggende konstruksjoner.

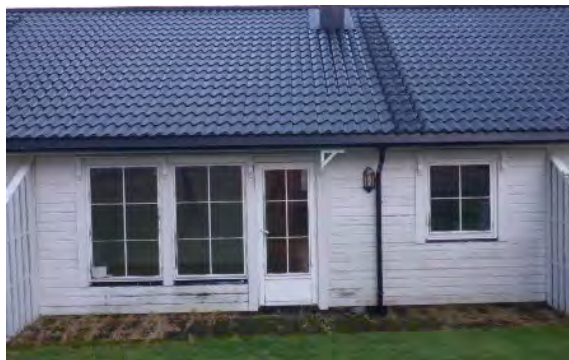
### ! TG 3 Snøfanger sør

Manglende snøfanger medfører risiko for snø- og isras, noe som kan føre til personskade eller skade på eiendom, spesielt siden det er adkomst og opphold under takflaten.

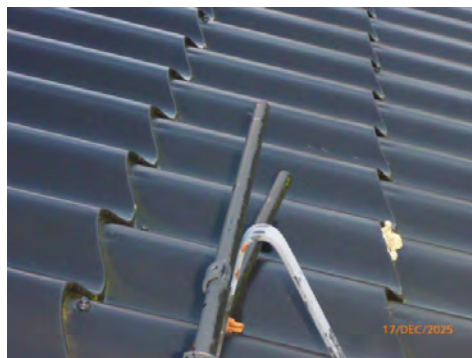
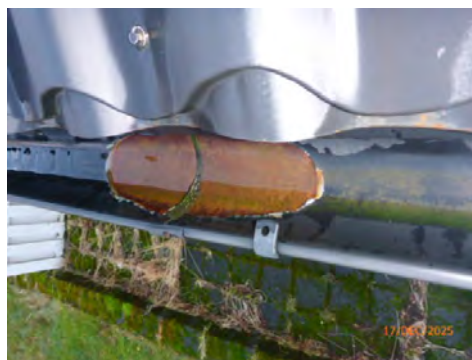
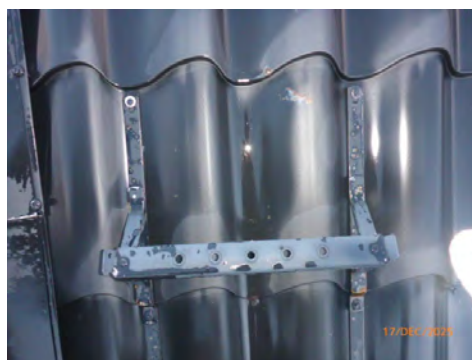
## TG 2 Nedløp og beslag

Takrenner og nedløp i metall. Luftehatt mot nord, takstige og pipehatt mot sør.

Det er begynnende rustskader i takrennene.

Manglende utbedring kan føre til fuktskader, redusert levetid på beslag og renner, samt økt fare for personskade ved snøras eller usikret adkomst til taket.

For takrenner med begynnende rustskader bør rustflekker pusses ned og males for å forhindre videre korrosjon og lekkasjer.

Det bør monteres topphatt på pipebeslaget for å hindre vanninntrengning og skader på pipa.

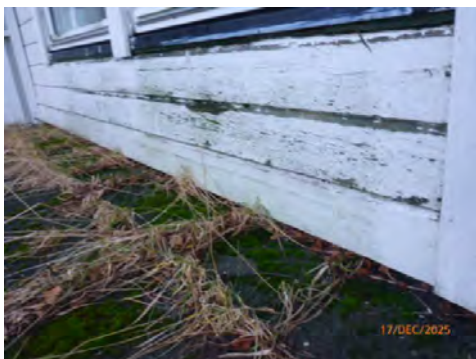
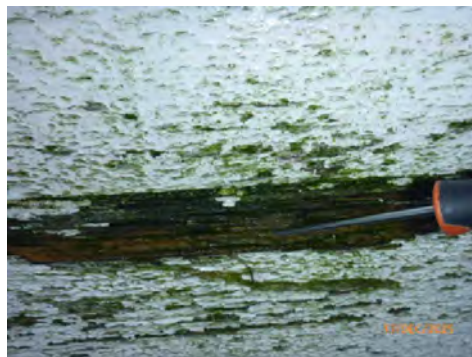
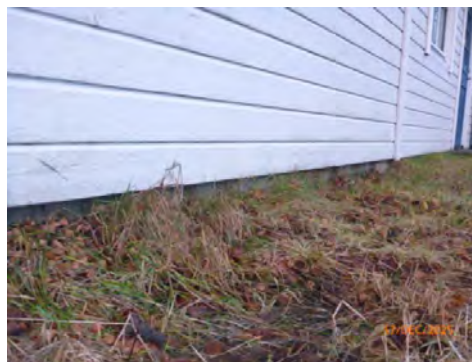
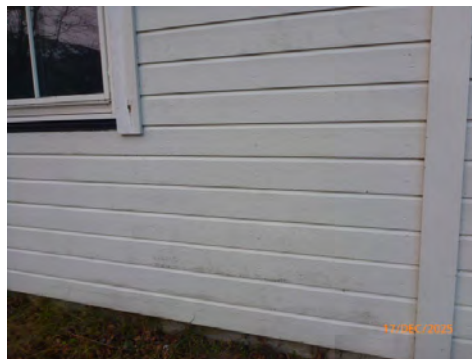
- Det er påvist spredte råteskader i bordkledningen.

Råteskader gjelder i hovedsak fasaden mot sør.

Det er liten avstand fra bordkledningen til terreng, noe som øker risikoen for fuktskader.

- Råteskadet trekledning må skiftes ut.
- Råteskader i bordkledningen kan fortsette å utvikle seg både i tilliggende bordkledning og til bakenforliggende veggkonstruksjon, dersom en ikke foretar tiltak.

Råteskadet bordkledning bør skiftes ut for å hindre videre utvikling av råte og for å opprettholde fasadens beskyttelse mot fukt og vær.

Det anbefales å øke avstanden mellom kledning og terreng for å redusere risikoen for fuktskader.

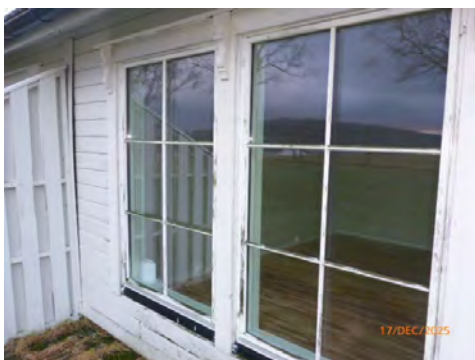
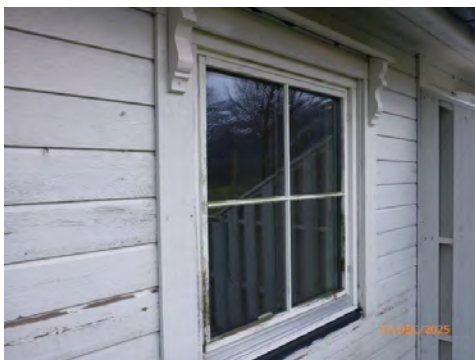
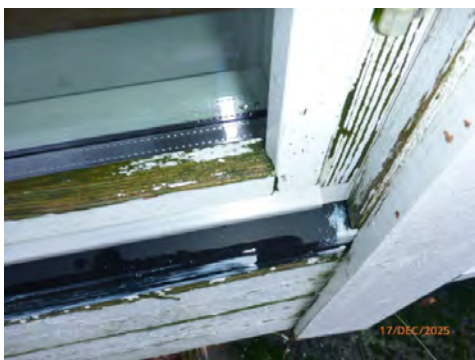
- Karmene i vinduer er slitte og det er sprekker i treverket.

Det er observert noe begynnende skade på kledningen/omrammingen.

Vinduer og srosser bør vaskes, pusses og males for å forhindre videre forringelse og redusere risikoen for råte og fuktskader.

Begynnende skade på kledning/omramming bør følges opp under veggkonstruksjon for å unngå ytterligere skader på bygningen.

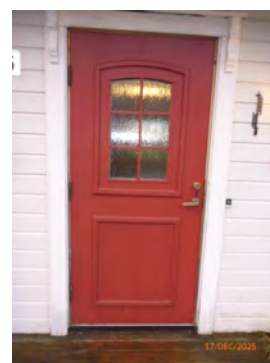
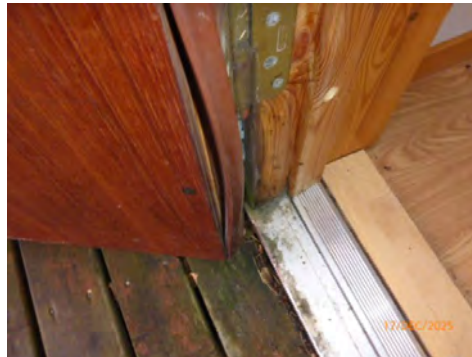
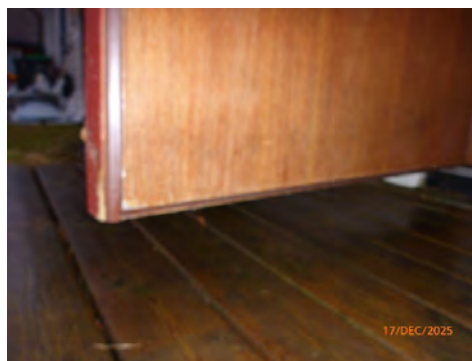
Dørens pakning er løs.

Det er begynnende fuktskade på dørens utside, med delaminering av overflaten.

Det er også fuktmerker på dørens innside.

Døren bør skiftes for å hindre videre fuktskader og forringelse av konstruksjonen.

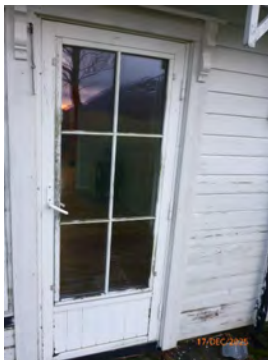
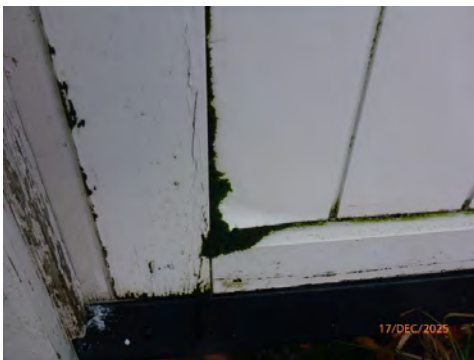
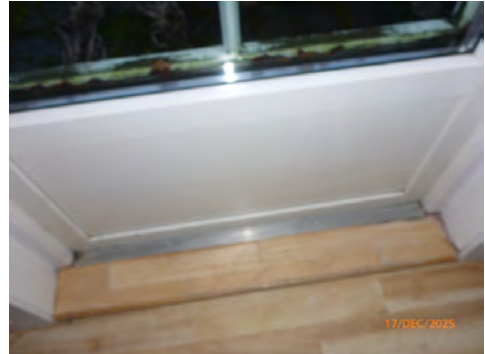
## TG 3 Terassedør i sør.

Fra stuen mot sør er det en tredør ut til terreng. Døren har tolags glass.

- Det er påvist dør(er) med fukt/råteskader.

Det må foretas lokal utbedring eller utskifting av fukt- og råteskadet treverk for å hindre videre forringelse av konstruksjonen og redusere risikoen for inntrengning av fukt, som kan føre til ytterligere skader og økte utbedringskostnader.

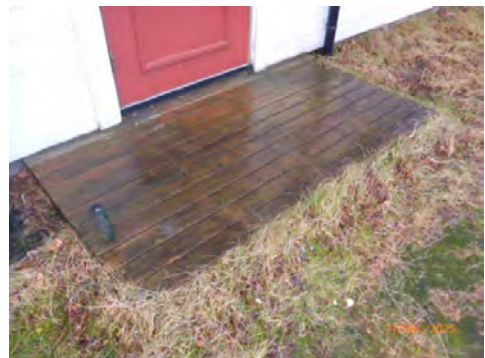
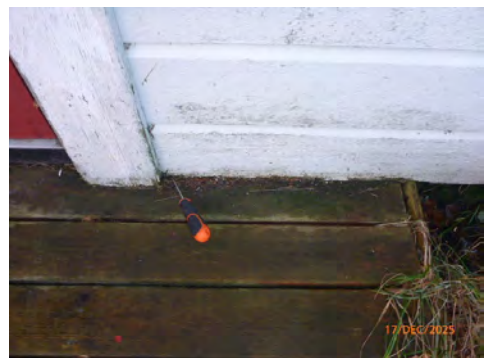
## TG 2 Platt foran inngang

Det er en treplatt foran inngangsdøren på ca. 2,2 m<sup>2</sup>.

Det bør også etableres åpning mellom tredekke og bordkledning for å hindre fuktansamling og råteskader på kledningen. Eventuelle skader på kledningen må vurderes og utbedres under veggkonstruksjon.

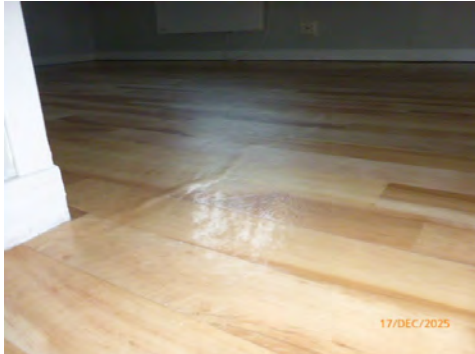
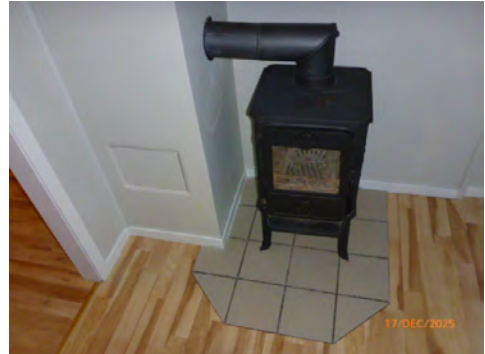
Det er målt ca. 8 mm avvik mellom soverommene. Det er målt ca. 7 mm avvik på stuen og ca. 10 mm avvik i gang/vindfang.

Det kan finnes en sprekk i gulvet, da det er observert en kant i gulvbelegget fra området ved pipen mot langveggen i sør. Ingen større skjevheter er observert her.

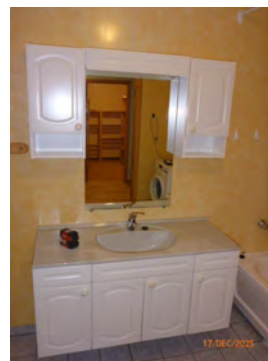
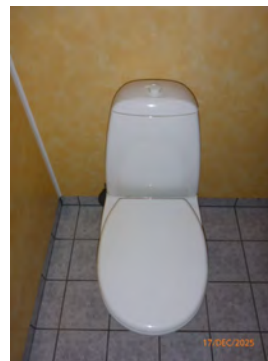
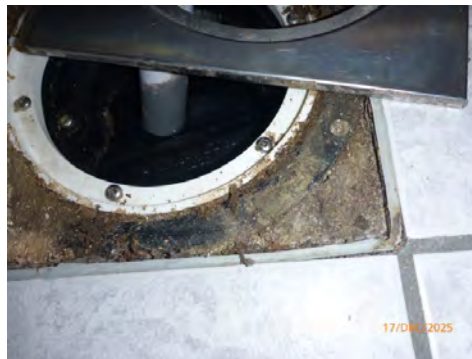
Støpt gulv med fliser og varmekabler. Det er bom i noen få fliser og en liten sprekk i én flis ved døren.

Det er sokkelfliser og våtromsplater på veggene. Under badekaret er det skader på platene i form av delaminering av overflatene.

Badekaret har skader på dekkssidens innfesting.

Det er innredning med underskap, vask, overskap, speil og belysning.  
Det er fuktskade på innredningen mot badekaret og i skapet under vasken.

- Våtrommet må totalrenoveres. Alle forhold med tettesjikt, våtsone, sluk m.m. må dokumenteres.
- Manglende oppgradering av våtrommet medfører høy risiko for at konstruksjonene ikke vil tåle vanlig bruk av vann eller lekkasjer. Dette kan føre til fuktskader på tilstøtende konstruksjoner.

Våtrommet bør totalrenoveres, inkludert utbedring av skader på fliser, veggplater og innredning, samt sikring av sluk og membranløsninger. Manglende dokumentasjon og synlige skader medfører økt risiko for fukt- og vannskader i konstruksjonen, som kan føre til kostbare reparasjoner og redusert levetid for våtrommet.

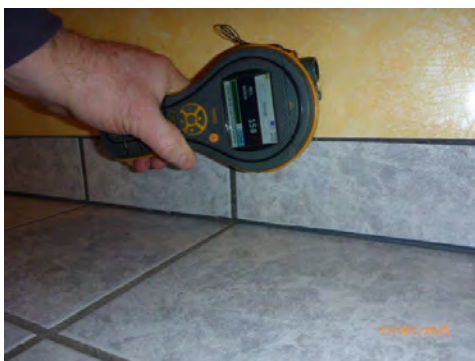
Ved toalett 158

- Ved andre fuktundersøkelser enn hulltaking, er det ikke påvist indikasjoner på fuktskader.

Ved fuktsøk på veggplater er det ikke registrert forskjeller i ledeevne som kan indikere fukt i veggen fra bruk.

Det anbefales å være oppmerksom på at det ikke kan utelukkes at eldre fuktskader kan avdekkes ved fremtidig renovering, da hulltaking ikke har vært mulig.

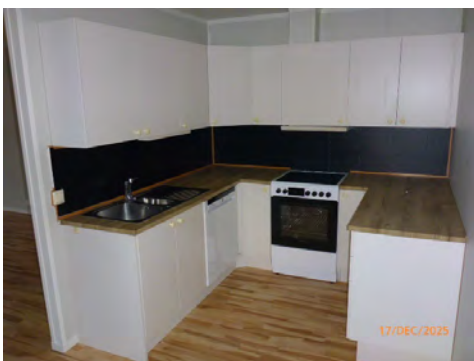
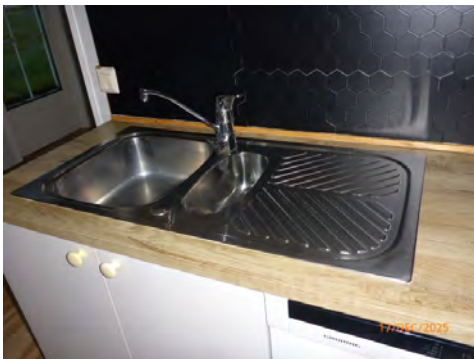
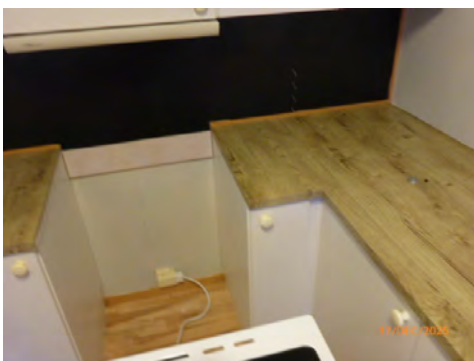
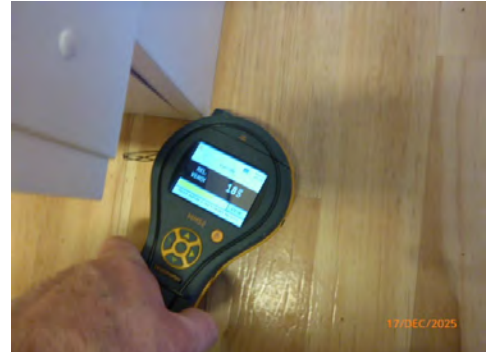
Det er en mindre fuktskade på dørene under vasken og i bunnen av dette skapet.

Det bør gjennomføres lokal utbedring av fuktskader på dører og bunn i skap under vask for å hindre videre skadeutvikling og redusere risiko for mugg- og råteskader.

Folien på benkeplaten bør festes eller eventuelt skiftes ut for å unngå ytterligere oppflising og redusere risiko for fuktinntrengning i benkeplaten.

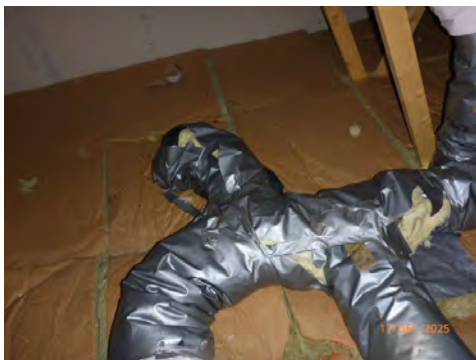
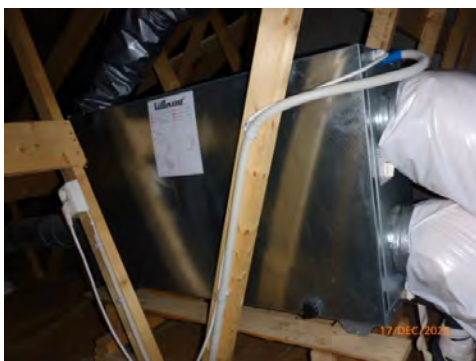
## TG 2 Ventilasjon

Boligen har balansert ventilasjon. Aggregatet er plassert på kaldt loft. Alt teknisk utstyr vil alltid være forbundet med stor usikkerhet og betydelige levetidsvariasjoner utover fabrikkgarantier.

Plast på isolerte kanaler bør festes eller utbedres for å hindre varmetap og kondens, noe som kan føre til fuktskader eller redusert effektivitet i ventilasjonsanlegget.

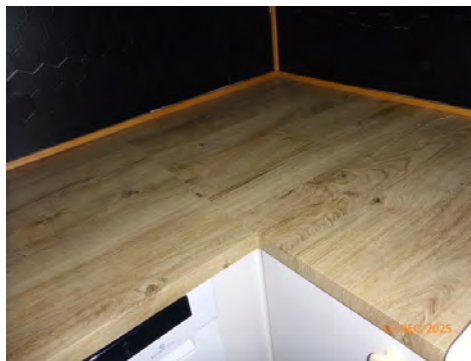
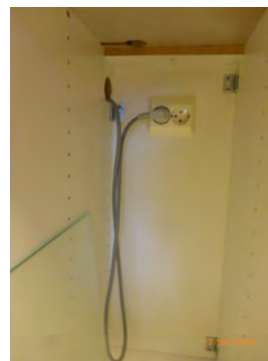
## TG 2 Varmtvannstank

Varmtvannsberederen er innbygget i underskap på kjøkkeninnredningen. Alt teknisk utstyr vil alltid være forbundet med stor usikkerhet og betydelige levetidsvariasjoner utover fabrikkgarantier.

Manglende dokumentasjon og usikkerhet rundt overløpsløsning medfører økt risiko for skjulte feil og følgeskader på bygningskonstruksjonen.
