Terneveien 3

Enebolig

Salgsoppgave

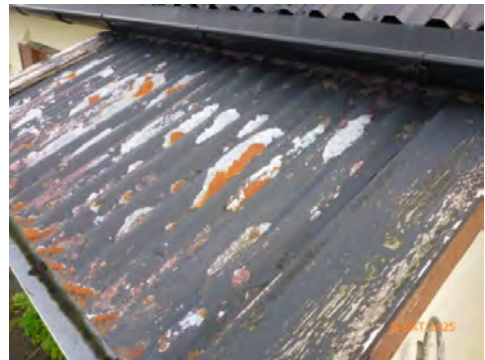
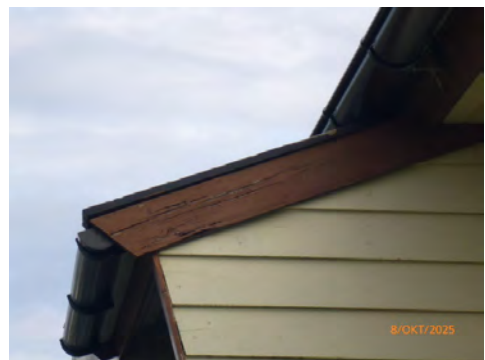
Takteking

Rust på taktekingen bør fjernes og overflaten behandles for å hindre videre rustutvikling. Råteskadet vindskie bør skiftes ut for å unngå ytterligere skade på konstruksjonen. Nedløpet må tilkobles takrennen for å sikre korrekt bortledning av vann og forhindre fuktskader på bygget. Manglende utbedring kan føre til økte vedlikeholdskostnader og skade på byggets konstruksjon.

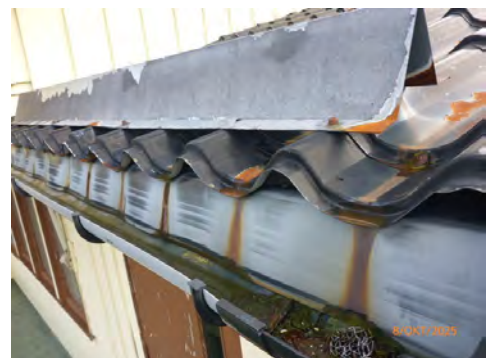
TG 3 Taktekking tilbygget

Manglende utbedring vil kunne føre til lekkasjer, fuktskader og ytterligere forringelse av takkonstruksjonen, samt økt risiko for råteskader på tilstøtende bygningsdeler.

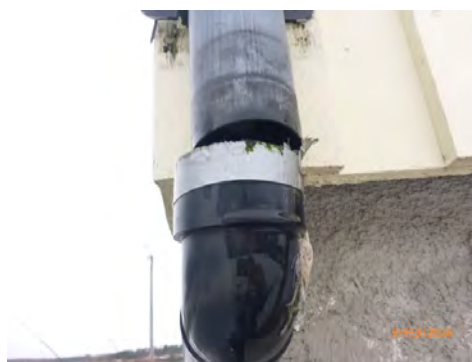
TG 2 Nedløp og beslag

Manglende tilfredsstillende bortledning av vann kan føre til fuktinntrengning og skader på bygningsmassen.

Det bør vurderes å skifte ut eldre plastrenner og beslag for å redusere risikoen for lekkasjer og fuktskader på grunnmur og omkringliggende konstruksjoner.

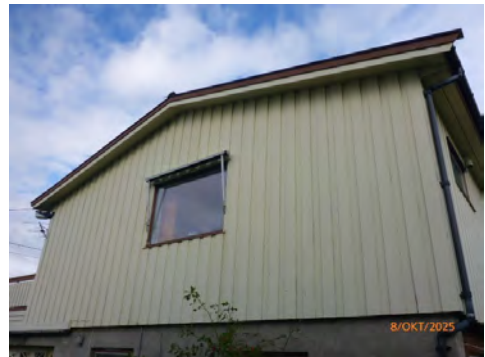
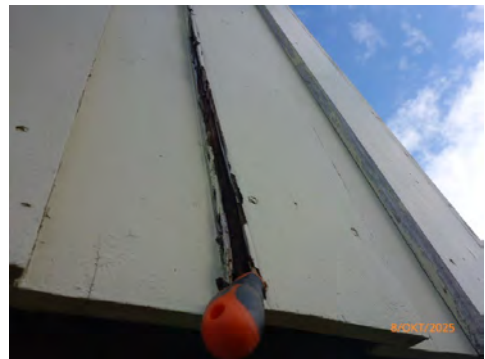
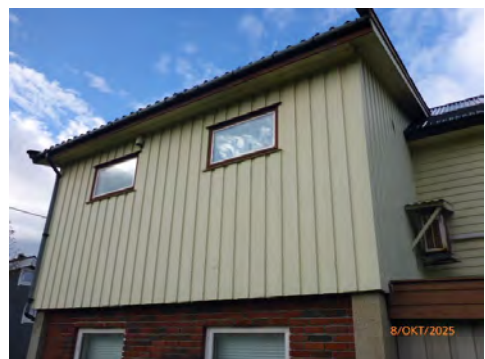
Veggkonstruksjon tilbygget sør

Tilbygget i sør, 2. etasje og vindfang til leiligheten i underetasjen. Veggene har bindingsverkskonstruksjon fra byggeåret. Fasade/kledning har stående bordkledning. Fasaden er besiktiget fra bakkenivå og fra altan. Veggens oppbygning med hensyn til isolering og vindspærre kan kun kontrolleres ved inngrep i konstruksjonen eller ved trykktesting og termografering av klimaskjermen.

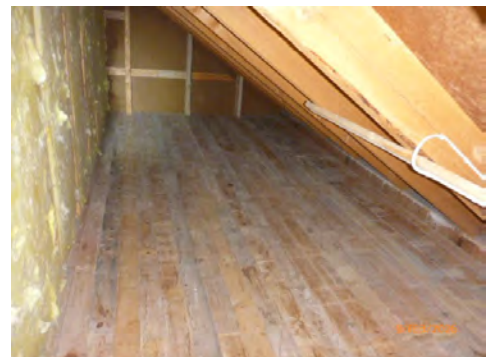
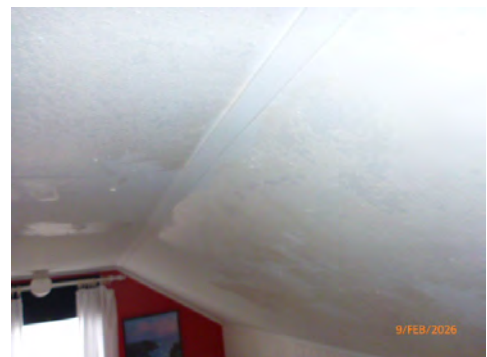
! TG 3 Takkonstruksjon tilbygget

Konsekvensen av å ikke utbedre kan være redusert bæreevne og økt risiko for konstruksjonsskader.

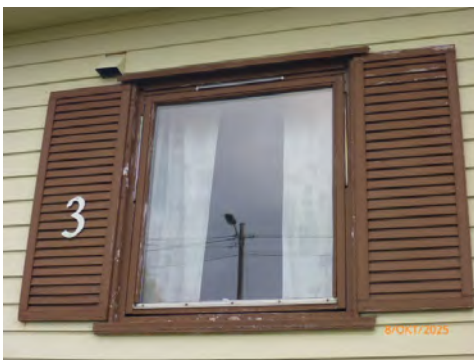
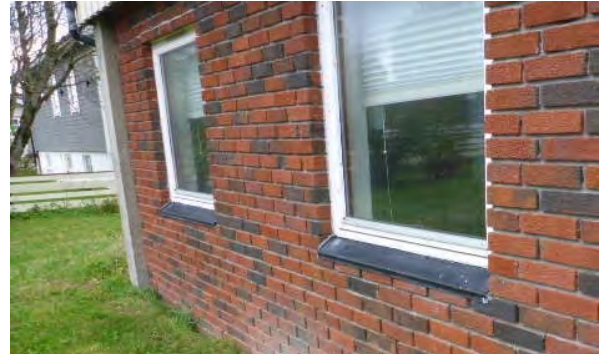
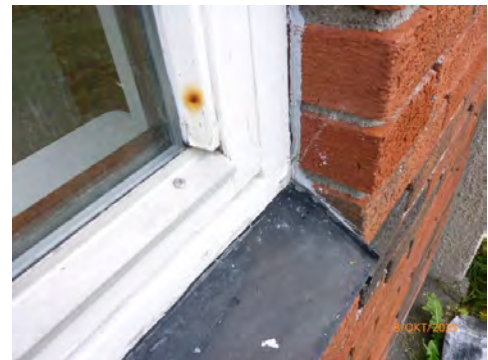
TG 3 Vinduer - 2

Bygningen har også malte trevinduer med 2-lags og 3-lags glass. Dette er vinduer fra byggeåret, samt fra 1970- og 1980-tallet.

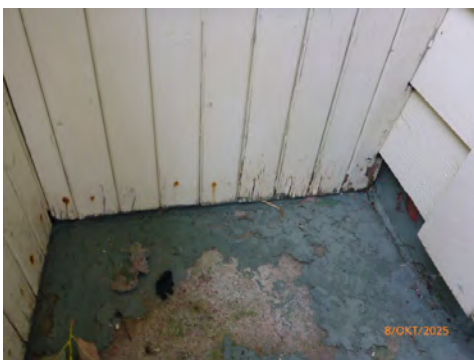
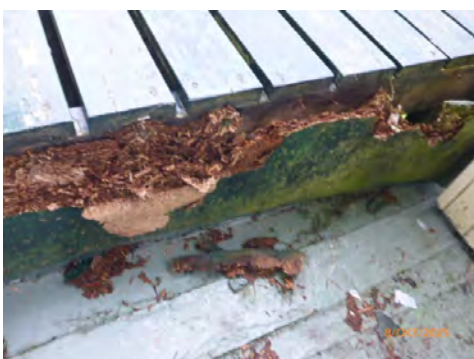
TG 2 Altan i øst

Altan i 2. etasje mot øst er oppført i tre. Konstruksjonen antas å være fra 1999.

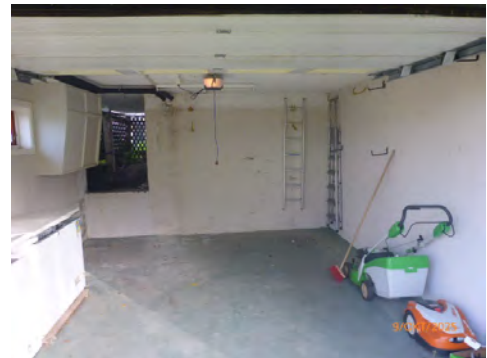
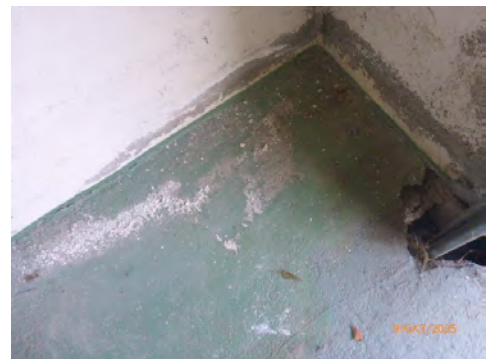
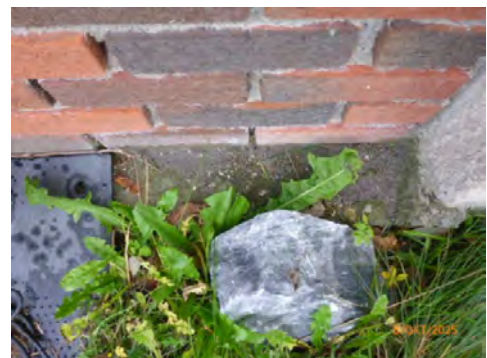
TG 3 Fuktsikring og drenering

Dreneringen, dersom denne finnes, er fra 1968.

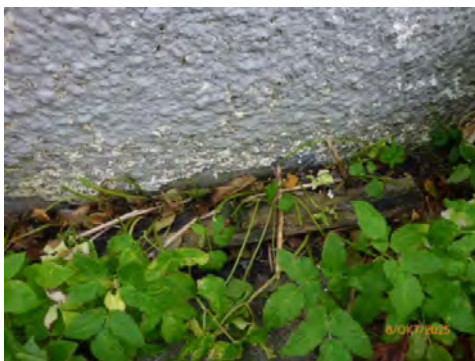
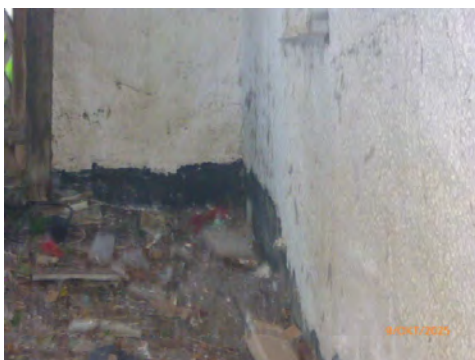
- Det er registrert skråriss som er symptom på setninger.
- Grunnmuren har sprekkdannelser.
