Trælvika 1

Enebolig

Salgsoppgave

Tilstandsrapport

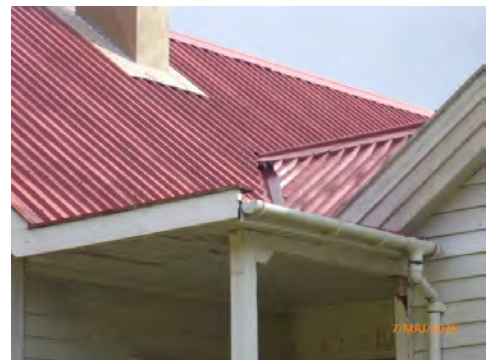
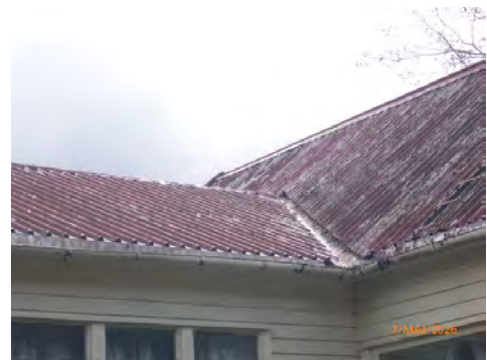
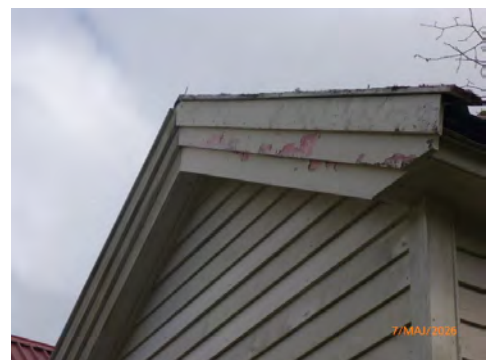
TC 3 Takteking

- Tidspunkt for utskiftning av takteking nærmer seg.
- Når takteking og undertak begynner å bli gamle, øker risikoen for lekkasjer, noe som kan føre til omfattende og kostbare reparasjoner av underliggende konstruksjoner dersom en ikke foretar tiltak på konstruksjonene før dette oppstår.
- Tidspunkt for utskiftning av undertak nærmer seg.

Det er observert råteskader på flere vindskier og vannbord.

Det bør gjennomføres en grundig undersøkelse av taket for å avdekke eventuelle skjulte skader, samt sanering av asbestholdige eternittplater og utbedring av råteskader på vindskier og vannbord.

Konsekvensen av å ikke utbedre forholdene er økt risiko for fukt- og råteskader i takkonstruksjonen, samt helseisiko knyttet til asbest. Høye kostnader må påregnes ved sanering og utbedring.

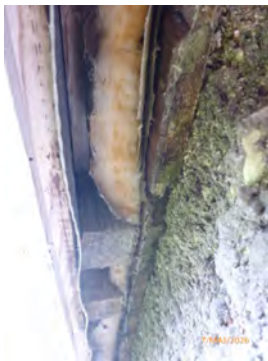
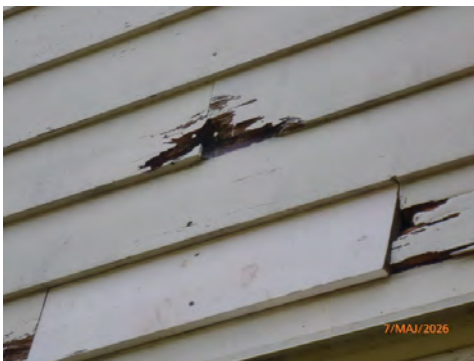
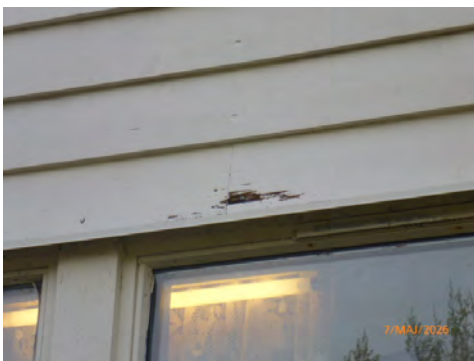
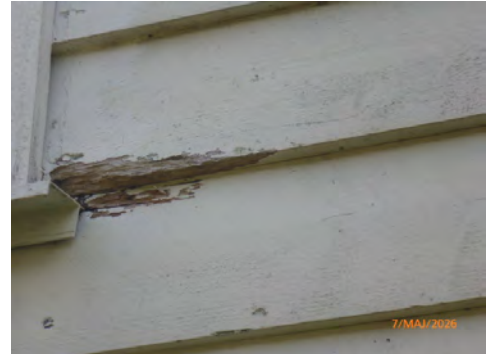
- Det er påvist betydelige råteskader i bordkledningen.

- Råteskadet trekledning må skiftes ut.
- Råteskader i bordkledningen vil fortsette å utvikle seg både i tilliggende bordkledning og til bakenforliggende veggkonstruksjon, dersom en ikke foretar tiltak.

Det bør foretas fullstendig utskifting av råteskadet bordkledning, og det anbefales å etablere lufting bak ny kledning for å sikre god uttørring og redusere risiko for fremtidige råteskader.

Vegetasjon nær fasaden bør fjernes for å hindre fukt og redusere tilgangen for smådyr som mus, da dette kan føre til ytterligere skader på konstruksjonen.

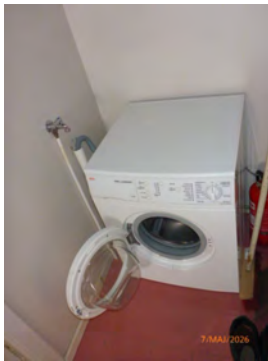
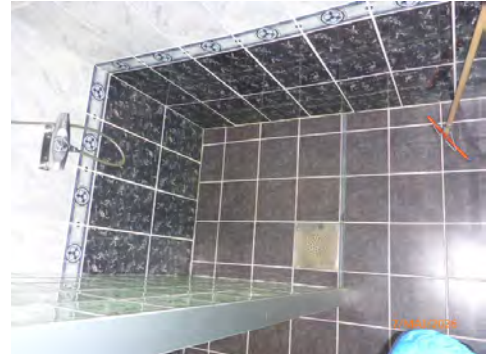
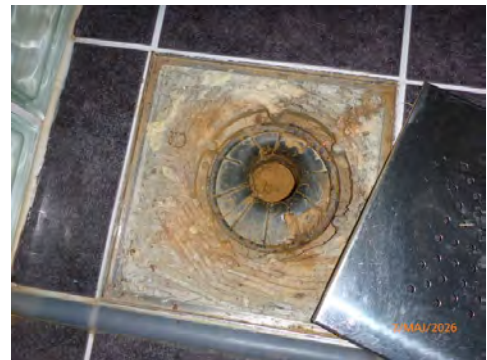
Det ble ved befaring ikke registrert symptomer på fuktskader fra bruk av vaskemaskin i gang.

Opplegg for vaskemaskin bør fjernes, da gangen ikke er et våtrom med nødvendig tettesjikt og sluk. Dersom vaskemaskin benyttes i rom uten tilstrekkelig fuktsikring, øker risikoen for vannskader på omkringliggende konstruksjoner.

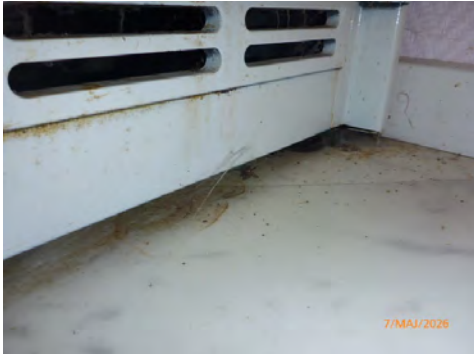
- Det er påvist skader på overflater/kjøkkeninnredning utover normal slitasjegrad.
