# Burengan 7

# Tilstandsrapport

Befaringsdato: 06.05.2024

Rapportdato: 13.05.2024

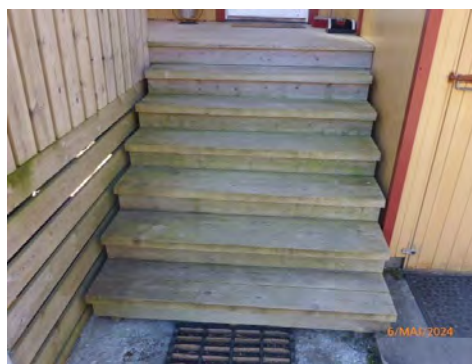
Hovedinngang

- Rekkverket er for lavt i forhold til dagens krav til rekkverkshøyder.
- Det er avvik:

- Rekkverk må monteres for å lukke avviket.

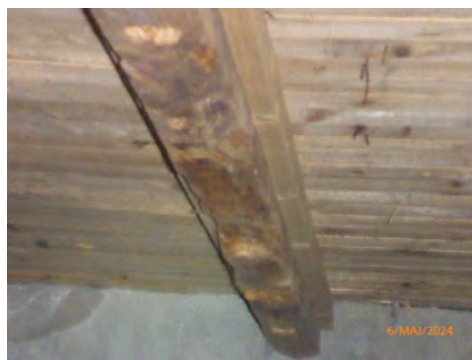
Det er synlig eldre skade på stubbgulv under gang. Det er åpent inn i gulvet her fra undersiden mot øst. Det er synlige skader på bjelker under stue i vest, mulig eldre materialer.

Mus og røyskattekskrementer i krypkjeller, skader fra dette kan ikke utelukkes.

Skade bjelke stue vest.

Det er påregnelig med kostnader for oppretting, forsterking og reparasjoner.

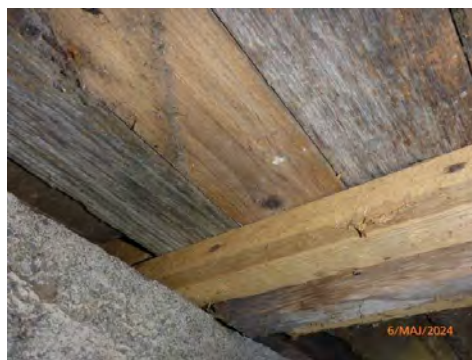
Skade gulv under gang i øst.
