Svingen 4

Enebolig

Salgsoppgave

Tilstandsrapport

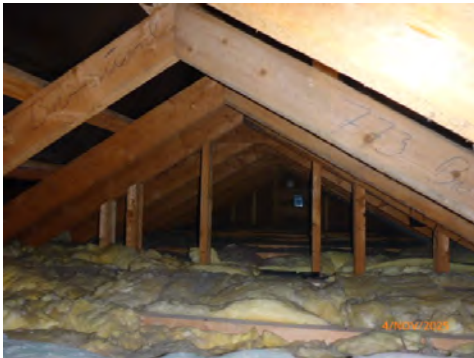
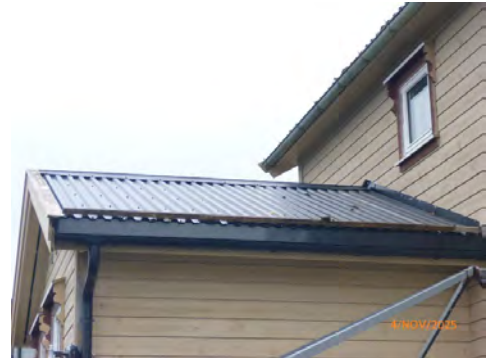
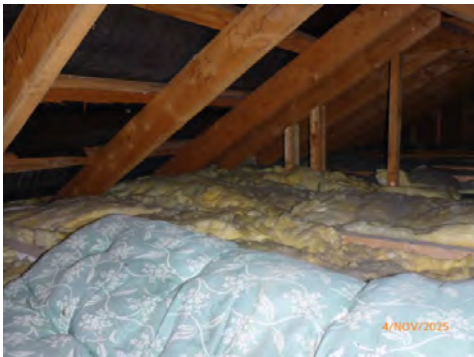
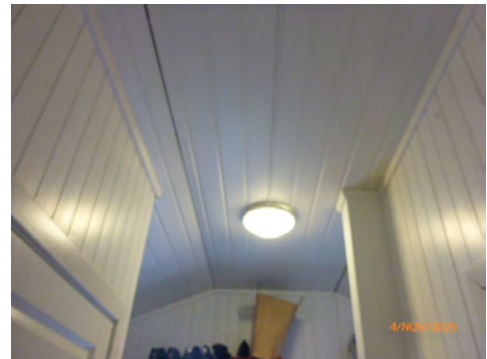
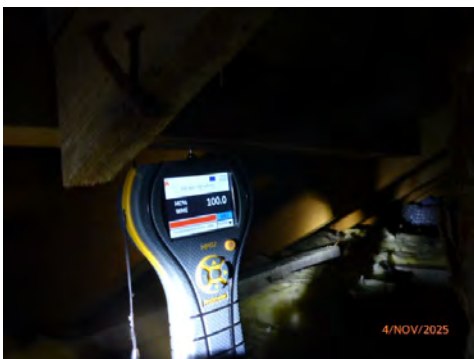
Fukt ved pipe

- Det er påvist fuktskjolder/skader i takkonstruksjonen.
- Konstruksjonene har skjevheter.

Det er fuktmerker ved pipeveksling.

Det er ikke synlig dampspærre der det er kontrollert i den flate delen av himlingen. Manglende eller utilstrekkelig dampspærre kan medføre økt risiko for fuktskader i konstruksjonen.

Det bør utføres nærmere undersøkelser av fuktmerker ved pipeveksling for å avdekke årsak og omfang, og nødvendige utbedringer må gjennomføres for å hindre videre fuktskader.

Manglende eller utilstrekkelig dampspærre øker risikoen for fuktskader i konstruksjonen, og det anbefales å etablere eller forbedre dampspærre der dette mangler.

Kostnadsestimat: 100 000 - 200 000

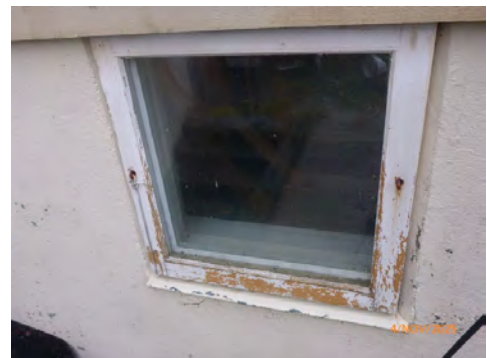
Kjelleren har trevinduer med enkle og koblede glass.

- Karmene i vinduer er slitte og det er sprekker i treverket.
- Det er påvist andre avvik:

Det er råteskader på vinduer mot øst.

Råteskader og sprukne glass kan føre til redusert funksjon, økt energiforbruk og fare for fuktskader i omkringliggende konstruksjoner.

- Det må foretas tiltak for å lukke avviket.

Kostnadsestimat: 20 000 - 100 000

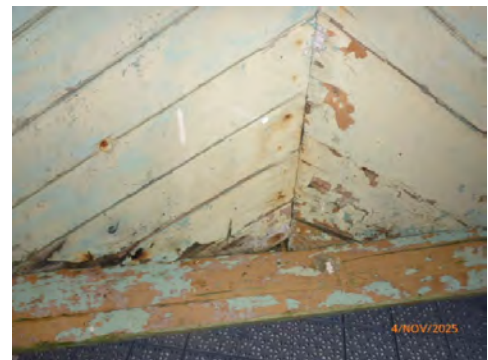
Bygningen har en enkel kjellerdør i tre.

- Det er påvist dør(er) med fukt/råteskader.

Kjellerdøren bør utbedres eller skiftes ut for å hindre videre fukt- og råteskader, samt redusere risikoen for inntrenging av vann og varmetap. Manglende tiltak kan føre til ytterligere skade på bygningskonstruksjonen og økte vedlikeholdskostnader.

Kostnadsestimat: Under 20 000

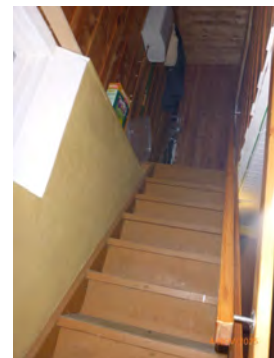
Kjellertrapp i tre fra byggeår.

Reposet bør utbedres eller skiftes ut for å hindre videre råteutvikling og redusere risiko for personskade ved bruk av trappen.

Kostnadsestimat: Under 20 000

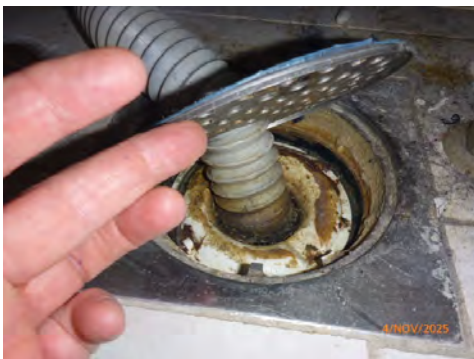
Sluk under kante av dusjkabinett

Manglende dokumentasjon og usikker utførelse medfører økt risiko for lekkasjer og fuktskader i konstruksjonen, noe som kan føre til omfattende reparasjonsbehov og redusert levetid på våtrommet.

Kostnadsestimat: Under 20 000
