# Frøkenosveien 1A

Leilighet i  
firemannsbolig

# Salgsoppgave

# Tilstandsrapport

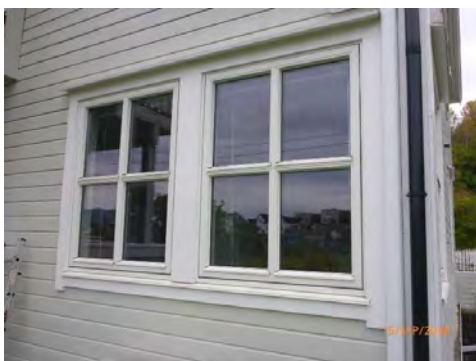
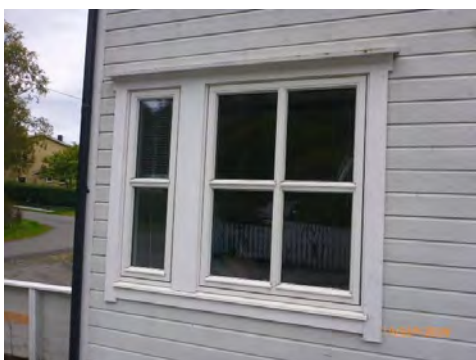
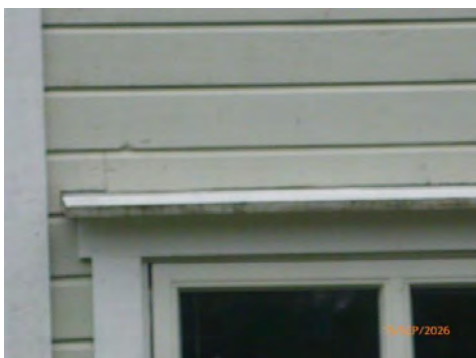
- Det er ikke heldekkende beslag på vannbordene over vinduene. Det er begynnende oppsprekking på utvendige vinduslister. Noen av vinduene er trege eller skjeve.

- Manglende beslag på vannbord over vinduene bør utbedres ved å montere heldekkende beslag for å hindre fuktinntrengning og redusere risiko for råteskader og vekst av mose/alger.

Oppsprekking på utvendige vinduslister bør utbedres ved å skrape, male og eventuelt skifte lister for å forhindre videre forringelse og skader på treverket.

**Kostnadsestimat: Under 20 000**

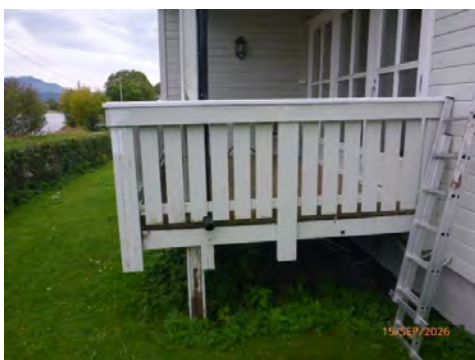
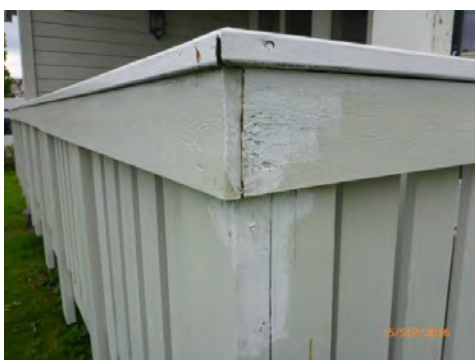
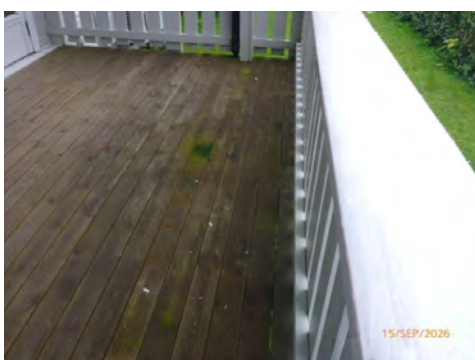
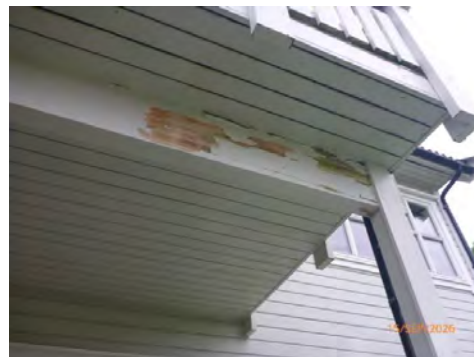
- Det er lekkasjer fra overliggende altan i sørvest.
- Det er sig i fundamentering.
- Rekkverket på balkong eller terrasse er for lavt i forhold til dagens krav.

- Dette fører til opptukning av tredekke med alger/mose, avflassing av maling på rekkverk og under overliggende konstruksjon.  
Kan omfattes av fellesbygningsdel, det vises til sameie for vurdering og eventuelle kostander
- Dette gir skjevheter i konstruksjonen.  
Kan omfattes av fellesbygningsdel, det vises til sameie for vurdering og eventuelle kostander
- Konsekvensen er at rekkverket ikke gir tilstrekkelig fallsikring i henhold til dagens krav, noe som medfører økt risiko for fallulykker og behov for utbedring for å oppnå tilfredsstillende sikkerhet.

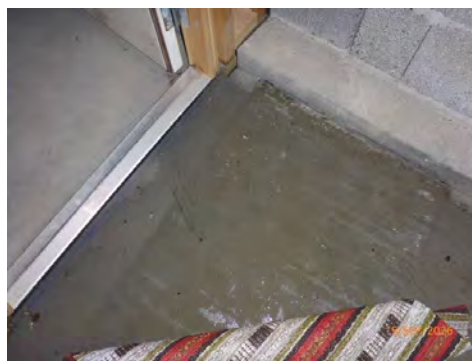
- Det er påvist synlig fuktighet på mur og gulv i kjellerbod. Det er registrert høyt fuktnivå i kjelleren, og det er betydelig forekomst av svertesopp på døren til boden.

Svertesopp å dør

- Det er viktig å undersøke årsaken til fuktinntrengningen, herunder drenering, fuktsikring og ventilasjon. Nødvendige tiltak bør gjennomføres for å redusere fuktbelastningen, og eventuelle skader må utbedres for å sikre en varig løsning. Det er påregnelig med andel av kostander. Felles bygningsdel, det vises til sameie for ytterligere vurdering og eventuelle kostander.

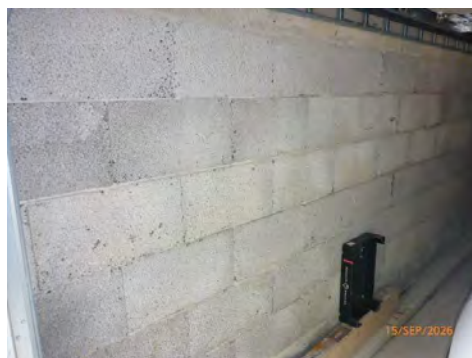
Vann på gulvet i bod

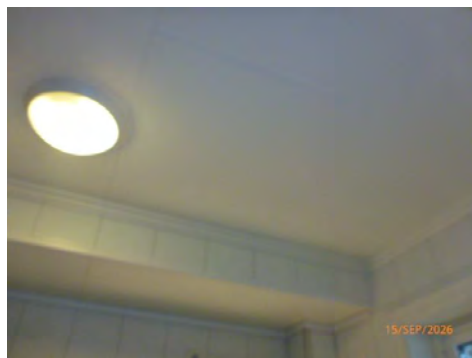
- Det er dør med ikke fuktbestandige materialer i våtsonen ved dusj, løsningen eller byggematerialet er uegnet.  
Pr. i dag er det dusjvegger som beskytter dør.
- Det er observert mangelfull fugging mellom våtromsplater i dusjnisen.

- Dør må ikke utsettes for vannsprut.
- Det bør utbedres fugging mellom våtromsplater i dusjnisen for å hindre vanninntrengning i konstruksjonen, da mangelfull fugging øker risikoen for fuktskader og skjulte skader bak platene.  
Montering av tett dusjkabinett kan redusere risikoen, men erstatter ikke behovet for et fungerende tettesjikt.  
Kostander er for er kabinett av normalt god kvalitet.

Kostnadsestimat: Under 20 000

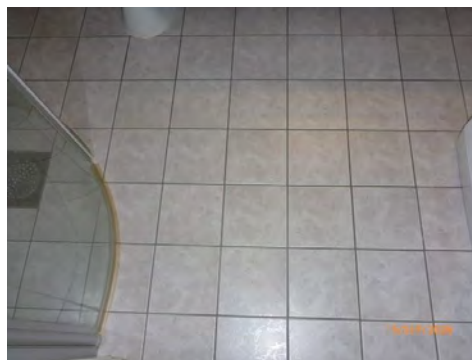
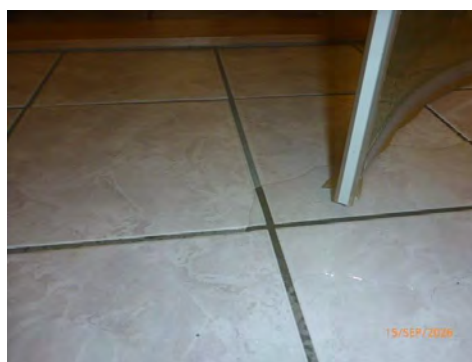
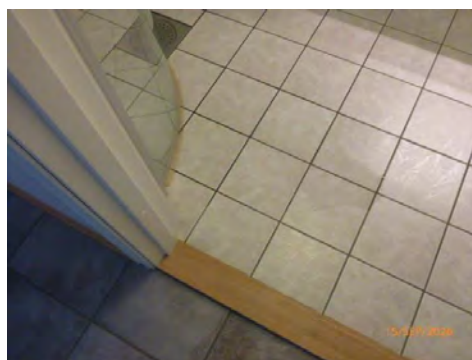
- Det er påvist avvik i fallforhold til sluk som medfører at bruksvann brer seg utover gulvet utover nedslagsfeltet ved normal bruk av dusj og blir stående.
- Det er noe fall fra omsluttende vegger, med unntak av vegg med dør.

- Et bad med manglende/ redusert fall til sluk blir mindre funksjonelt og sikkert for brukeren. Dette kan medføre stående vann på gulvet, vann som ikke ledes effektivt til sluket, økt risiko for at vann renner ut av rommet og redusert sklisikkerhet på gulvet.
- Det anbefales å kontrollere fallforholdene og utbedre disse slik at krav til fall mot sluk oppfylles. Ved større avvik kan det være nødvendig å bygge opp gulvet på nytt i henhold til gjeldende våtromsnorm. Arbeidet bør utføres av kvalifisert fagperson.

Kostnadsestimat: 20 000 - 100 000

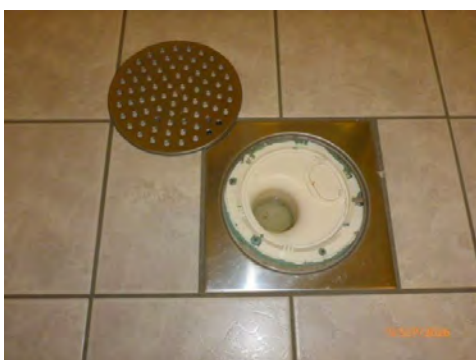
- Konsekvensen er at membranens tilstand og tetthet er usikker som følge av alder og manglende dokumentasjon, noe som øker risikoen for skjulte fuktskader og kan medføre behov for nærmere undersøkelser og eventuell rehabilitering av våtrommet.
- Konsekvensen er at membranen/tettesjilt kan ha redusert funksjon og tetthet som følge av alder, noe som øker risikoen for fuktinntrengning og skjulte skader i konstruksjonen, samt behov for oppgradering eller rehabilitering av våtrommet.
- Avvik i høydeforskjell eller fall på våtrommet kan føre til at vann ikke ledes korrekt mot sluk. Dette øker risikoen for vannansamlinger, fuktinntrengning og påfølgende skader på konstruksjon og overflater.
