# Nordstrømveien 8

Enebolig

# Salgsoppgave

# Tilstandsrapport

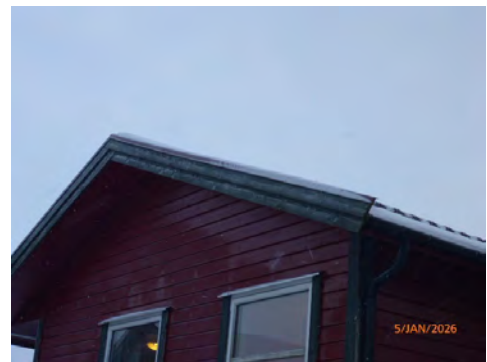
Tak (takkonstruksjon, taktekking og skorstein) var snødekt og er kun observert fra bakkenivå, og vurderingen er derfor begrenset. Det var ikke sikkerhetsmessig forsvarlig å bevege seg ut på taket eller observere fra stige. Selv om det ikke ble avdekket skader under befaringen, kan det likevel foreligge skader som kun kan avdekkes ved en nærmere undersøkelse på taket. Vær oppmerksom på denne risikoen. En undersøkelse av taket kan utføres av en fagperson under tilstrekkelige sikkerhetsforhold.

Manglende kontroll av undertaket medfører risiko for skjulte skader som kan føre til fuktinntrengning og påfølgende skader på takkonstruksjonen.

Kontroller taket og undertaket når det ikke er dekket av snø, for å avdekke eventuelle skader som ikke var synlige ved befaringen. Det anbefales ny overflatebehandling av vindskiene for å hindre videre slitasje og forlenge levetiden.

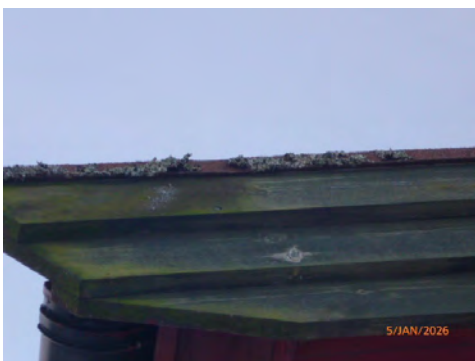
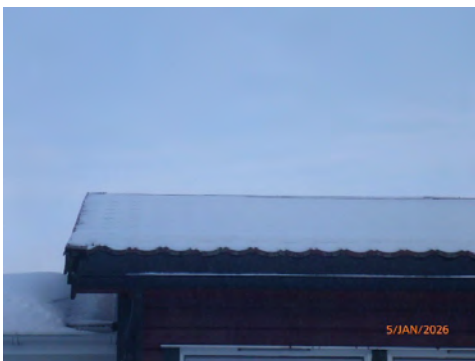
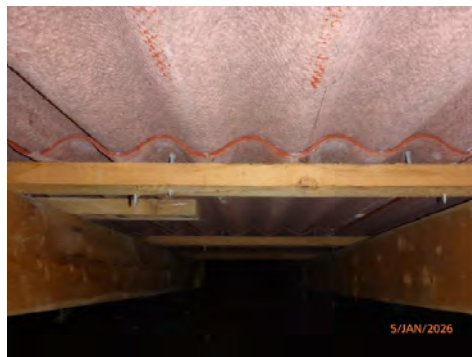
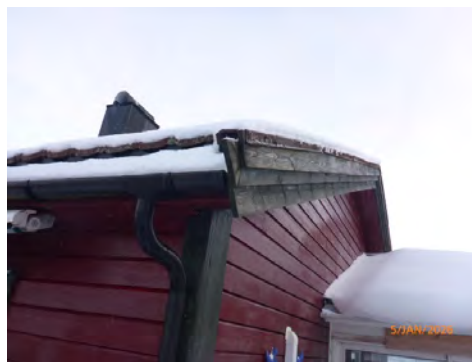
Undertaket er av bølgeeternit fra byggeåret, synlig fra kaldloftet.  
Det er registrert flere skader på bølgeeterniten. Ideelt sett burde undertaket vært skiftet før nytt taktekke ble lagt.  
Vindskiene har slitte overflater.  
Vannbordsbeslaget mot sørvest er skjevt på vindskien.

Manglende utbedring kan føre til økt risiko for vanninntrenging, råte og kostbare følgeskader på takkonstruksjonen.

- Overvåk tilstanden jevnlig. For å få tilstandsgrad 0 eller 1 må tekkingen skiftes ut, men tidspunktet for når dette er nødvendig er vanskelig å si noe om.
- Når takteking og undertak begynner å bli gamle, øker risikoen for lekkasjer, noe som kan føre til omfattende og kostbare reparasjoner av underliggende konstruksjoner dersom en ikke foretar tiltak på konstruksjonene før dette oppstår.

Det anbefales å kontrollere taket og innfestingen mot sørvest når det ikke er snødekket, for å avdekke eventuelle skjulte skader og sikre at taket er forsvarlig festet.

Ny overflatebehandling på vindskiene bør utføres for å hindre videre slitasje og redusere risiko for råteskader.

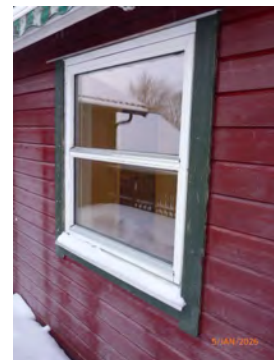
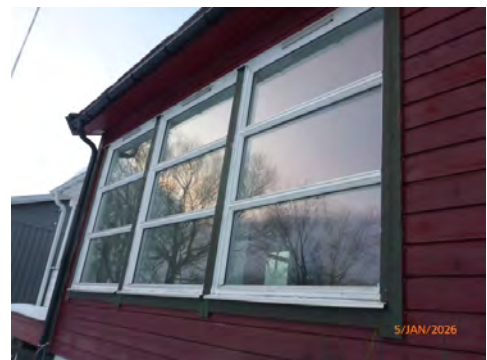
Dersom dette ikke utbedres, kan det føre til redusert isolasjonsevne, økt varmetap og risiko for fukt- og råteskader i vinduskarmene og omkringliggende konstruksjoner.

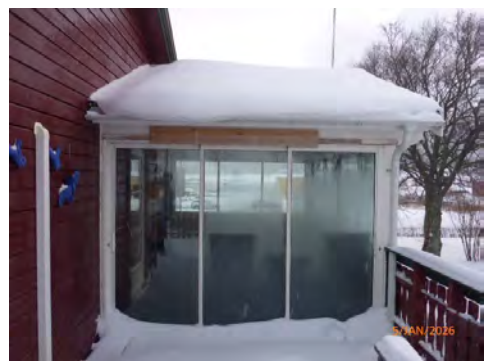
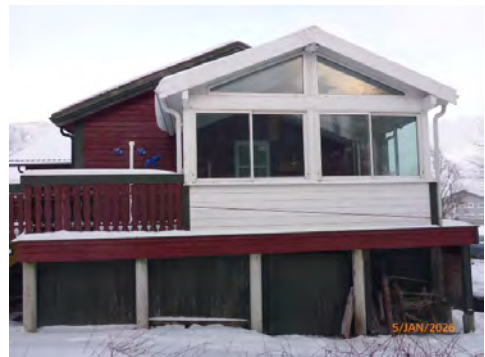
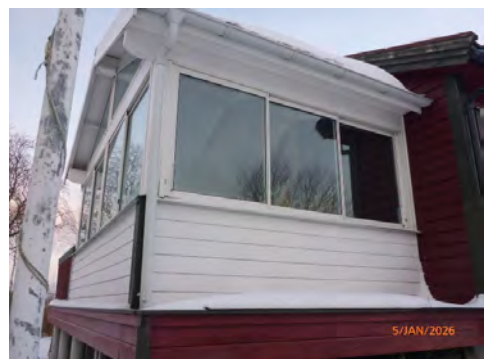
Konsekvensen av manglende utbedring kan være redusert konstruksjonssikkerhet, økt risiko for fukt- og råteskader, samt dårligere innneklima.

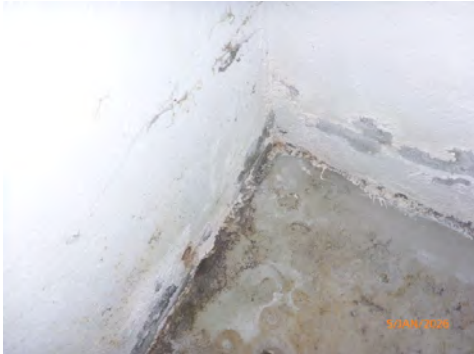
Fuktvandring vegg

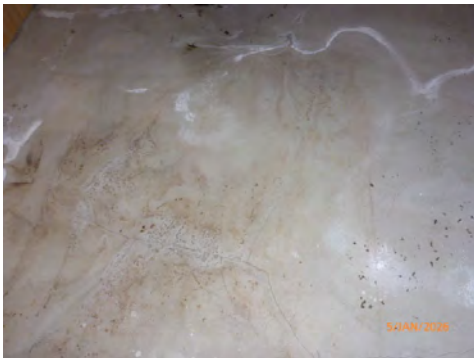
Fuktvandring gulv

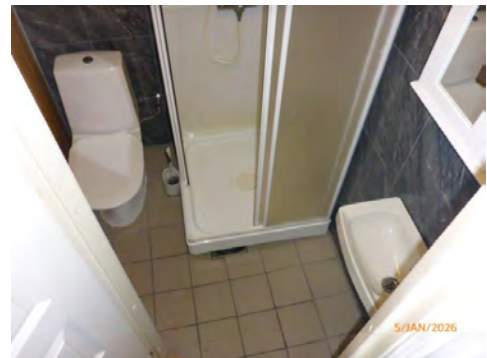
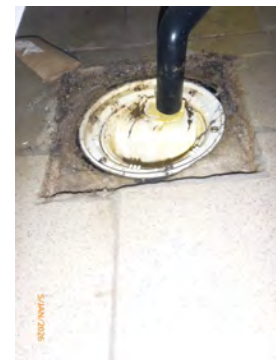
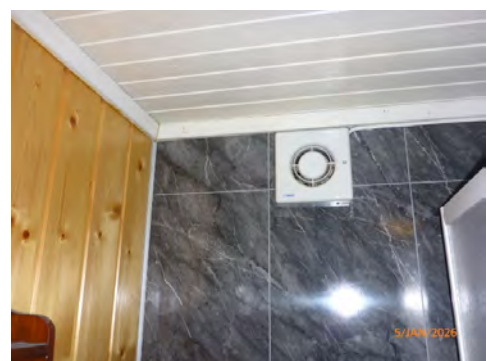
Konsekvensen av manglende utbedring er økt risiko for fuktskader, lekkasjer og følgeskader på bygningskonstruksjonen, samt redusert levetid og funksjon på våtrommet.

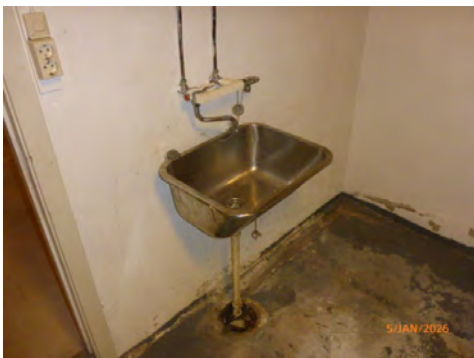
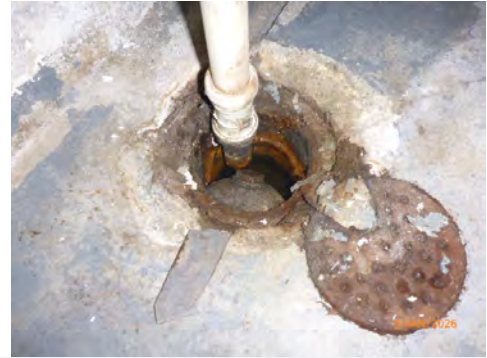
Manglende dokumentasjon og synlige tegn til fukt gir økt usikkerhet rundt tilstanden, og det anbefales å innhente ytterligere vurdering dersom rommet skal tas i bruk til formål med høy fuktbelastning.

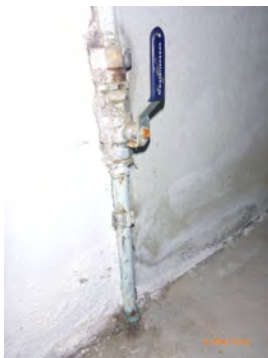
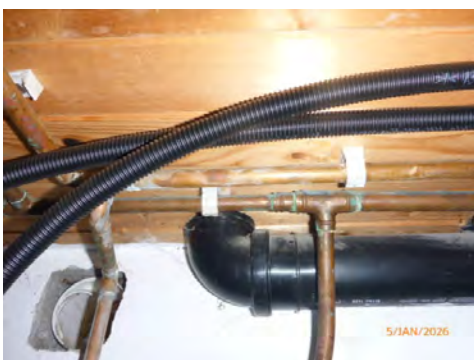
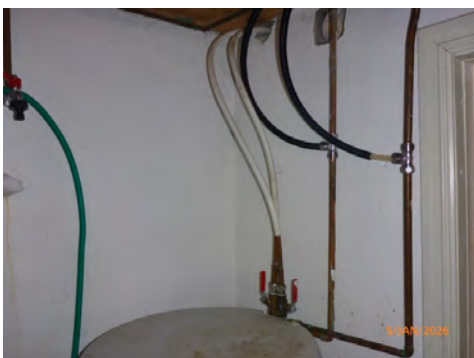
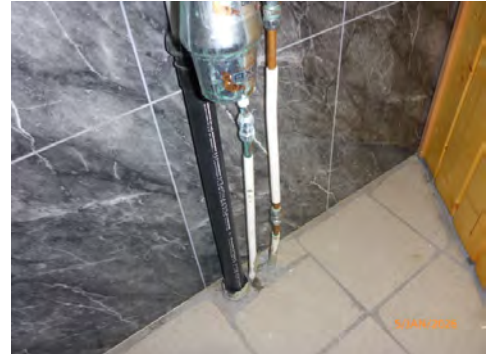
Konsekvensen av å ikke utbedre forholdene er økt risiko for lekkasjer, vannskader og følgeskader på bygningskonstruksjonen, samt redusert levetid og funksjonssikkerhet på anlegget.

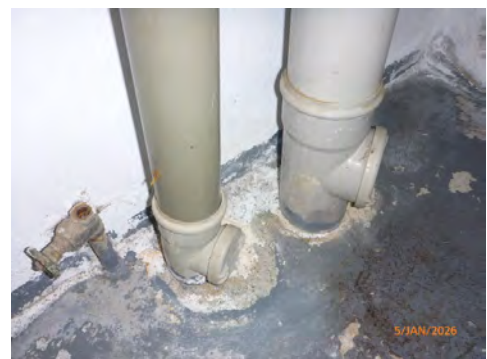
Ingen dokumentasjon vedrørende VVS er fremlagt eller kontrollert. Avløpsrør av eldre opprinnelse. I underetasjen er det synlige avløpsrør av plast. Avløpet fra kjøkkenet er ført til et oppstikkende betongrør, og det er en støpejernsluk i gulvet på rommet med varmtvannstank.

Konsekvensen av å ikke utbedre eldre avløpsrør er økt risiko for lekkasjer og skader på omkringliggende konstruksjoner.

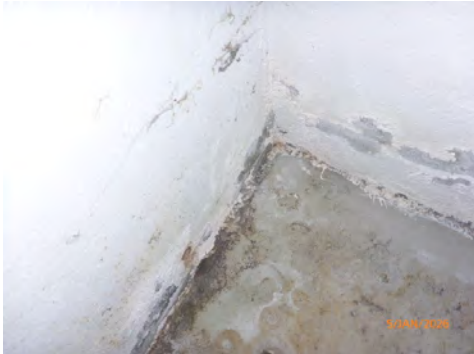
Fuktvandring i underetasjen.

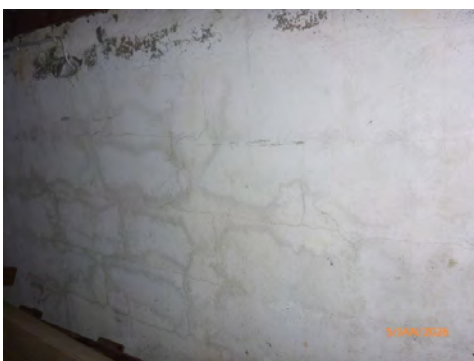
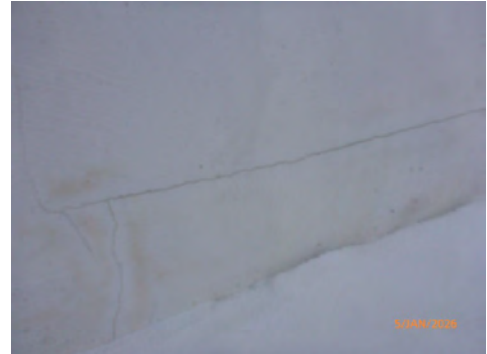
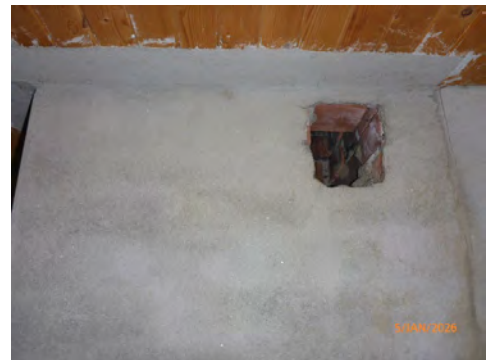
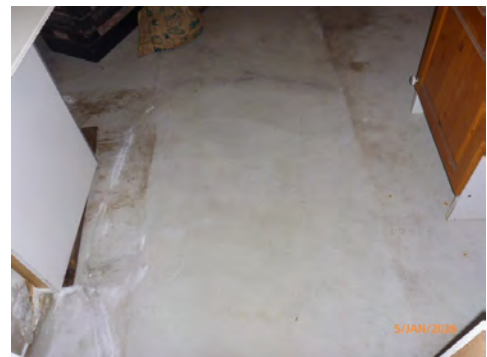
Sprekker i påstøp har per i dag ingen større konsekvenser, men bør følges opp ved fremtidig bruk eller endringer i belastning.

Ved eventuelle dreneringstiltak anbefales utvendig isolering av mur, hvor murene tildekkes med isolasjon og fasadeplater over terreng. Dette er ikke kostnadsestimert her.

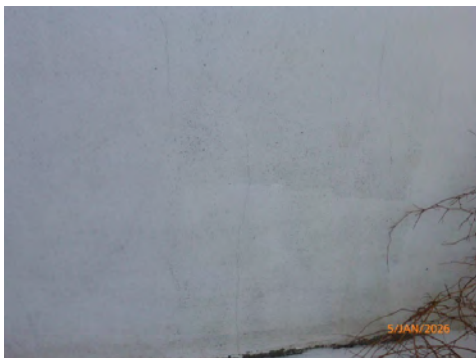
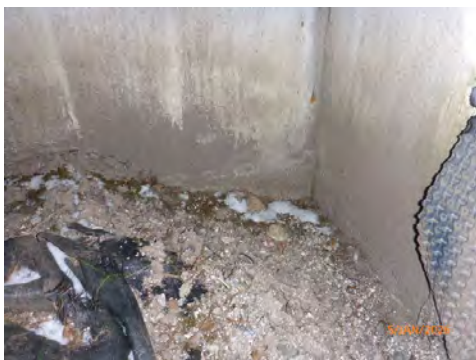
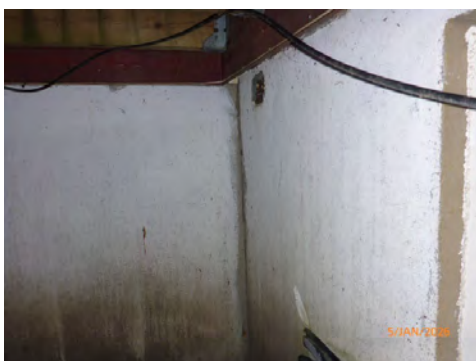
Dersom forholdet forverres, bør det gjennomføres grundigere undersøkelser for å avdekke årsak og vurdere nødvendige utbedringer, for å unngå risiko for redusert stabilitet og eventuelle følgeskader på bygget.

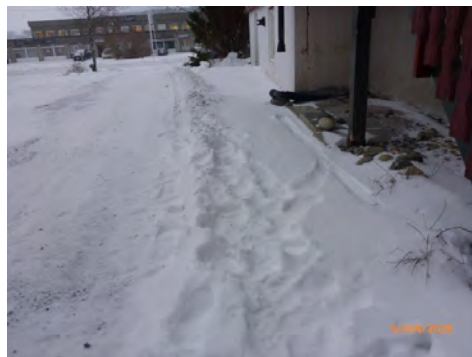
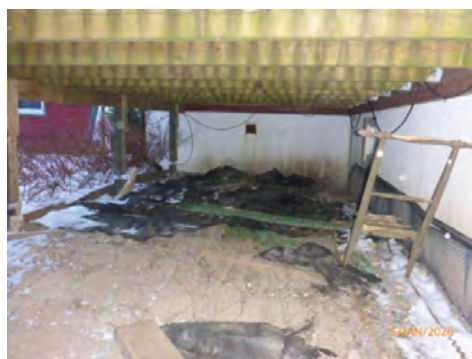
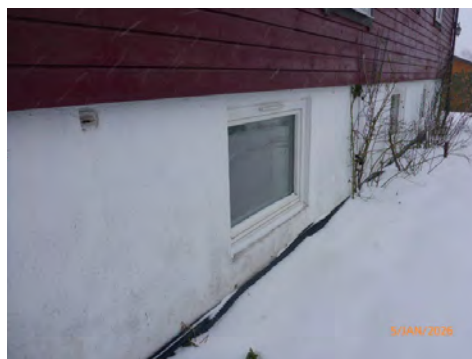
Manglende fall kan føre til unødig fuktbelastning av byggegropen og økt risiko for fuktskader på grunnmur og underliggende konstruksjoner.

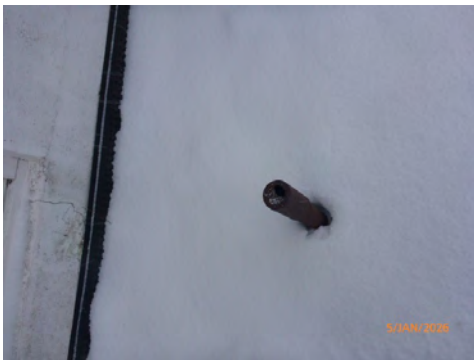
Utv. stoppekran mot øst.
