# Kjulsveien 42

# Salgsoppgave

# Tilstandsrapport

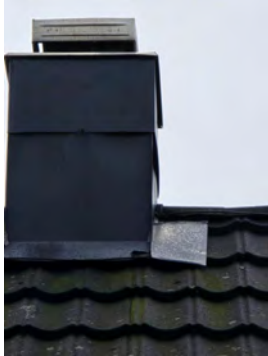
Beslag rundt skorstein har enkelte mindre utførelsesmessige svakheter ved avslutninger og overganger, uten at det ble registrert tegn til lekkasje ved befaringen.

Beslagene rundt skorsteinen fremstår som heldekkende og utført i lakkerte stålplater. Overgangene mellom skorstein og takteking er beslått på alle sider. Det er registrert mindre utførelsesmessige ujevnheter ved enkelte beslagsoverganger, men det ble ikke observert synlige tegn til lekkasje eller andre forhold som indikerer svikt i tettheten på befaringsstidspunktet.

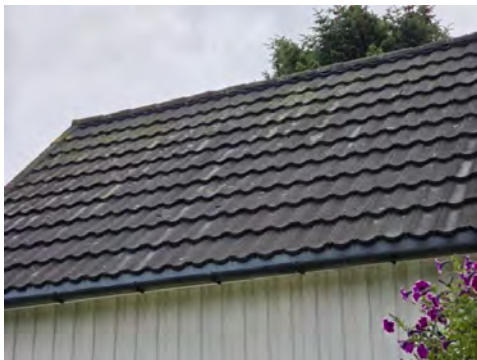
Taktekkingen fremstår som funksjonell på befaringstidspunktet og det ble ikke registrert symptomer som indikerer aktive lekkasjer eller vesentlig svikt i tekkningen. Taket bærer imidlertid preg av normal aldring med biologisk begroing og slitasje på overflaten. På bakgrunn av ukjent monteringsår og en vurdert alder på over 20 år anbefales det å følge opp taket med regelmessig kontroll og vedlikehold, samt å påregne utskifting av tekkningen på lengre sikt.

Bildet viser takteking av steinbelagte stålplater (Decra eller tilsvarende). Taktekingen fremstår generelt som hel og ligger uten synlige forskyvninger eller mekaniske skader. Det er registrert normal aldersrelatert slitasje med stedvis begroing av mose og lav, samt noe redusert overflate på steinbelegget. Forholdene vurderes som typiske for en takteking med høy alder og understreker behovet for normalt vedlikehold og jevnlig kontroll.

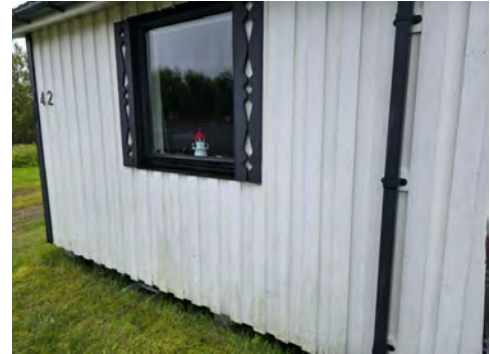
Kledningen fremstår generelt i normal stand, men det er registrert begynnende grønske/algevekst nederst på enkelte fasader. Dette skyldes normalt fuktbelastning over tid og begrenset opptørking nær terreng.

Stående trekledning med normal overflatebehandling. Det er registrert begynnende grønske/algevekst på nedre del av kledningen som følge av fuktbelastning nær terreng. Ved inspeksjon er det også registrert at luftespalten bak kledningen mangler musebånd/musestopp, noe som gir mulighet for inntrengning av smågnagere bak kledningen.

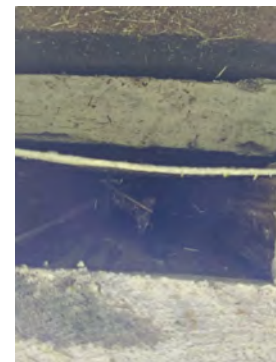
Manglende musebånd innebærer risiko for at mus og andre smågnagere kan etablere seg bak kledningen og i veggkonstruksjonen. Det anbefales å ettermontere musebånd eller annen godkjent løsning som hindrer inntrengning av skadedyr samtidig som nødvendig lufting av kledningen opprettholdes.

Bildet viser innsyn i luftespalten bak kledningen. Det er registrert manglende musebånd ved kledningens avslutning, og det er observert spor etter smågnagere i konstruksjonen. Forholdet innebærer økt risiko for at mus kan etablere seg bak kledningen og videre inn i veggkonstruksjonen. Ettermontering av musebånd anbefales.

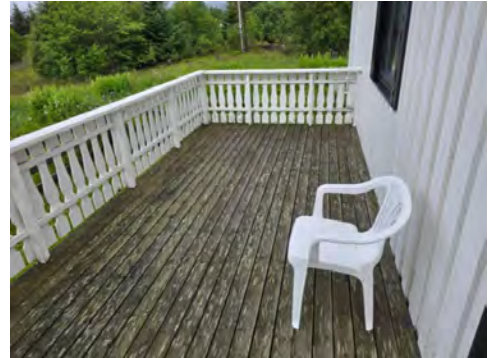
Terrassen fremstår med normal teknisk standard og tilfredsstillende funksjon ut fra alder og konstruksjon. Det er registrert normalt vedlikeholdsbehov knyttet til værslitte overflater og begroing, men ingen forhold som tilsier behov for større utbedringer på befaringstidspunktet.

Terrassen er oppført med terrassebord av impregneret trevirke og rekkverk i malt trekonstruksjon. Overflatene fremstår med normal vær- og aldersslitasje, og terrassebordene har stedvis begroing av alger og lav som følge av fukt- og værpåvirkning. Rekkverket fremstår komplett og uten synlige skader av betydning på befaringstidspunktet. Terrassen har direkte utgang fra stuen og gir et romslig uteoppholdsareal med god

- Terrassen bør overgå og vedlikeholdes.

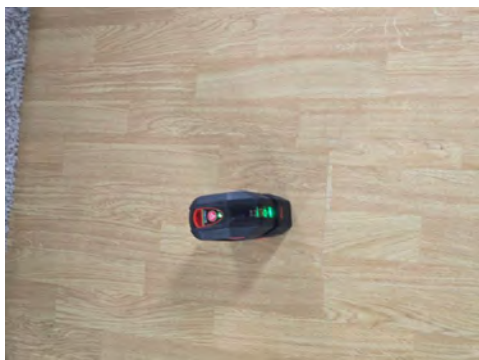
Det er registrert skjevheter i etasjeskillerne som følge av setninger over tid, med størst avvik i tilbygget. De målte avvikene påvirker gulvenes planhet, men det ble ikke registrert forhold som tilsier at den bærende konstruksjonens stabilitet er vesentlig svekket på befaringstidspunktet. Videre oppfølging bør begrenses til observasjon av eventuelle endringer i setningsforholdene.

Kontroll av gulvenes planhet er utført ved bruk av planlaser med konstant laserhøyde på 45 mm. Målingene danner grunnlag for vurdering av registrerte høydeavvik i etasjeskillerne

- Det anbefales å følge utviklingen og vurdere nærmere undersøkelser for å avklare årsak og omfang. Ved tegn til videre bevegelser eller skader bør konstruksjonen vurderes av bygningssakkyndig eller rådgivende ingeniør.

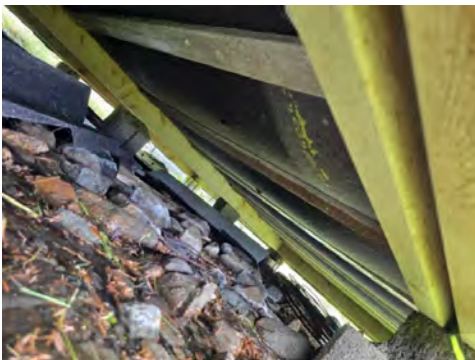
Den tilgjengelige delen av krypkjelleren under tilbygget fremstår med normal tilstand på befaringsdagen uten registrerte tegn til skader eller unormal fuktpåvirkning. Tilstanden under hoveddelen av boligen er ikke vurdert som følge av manglende tilgjengelighet. Dette er derfor en begrensning i den bygningssakkyndiges undersøkelse.

Bildet viser den tilgjengelige delen av krypkjelleren under tilbygget. Krypkjelleren er fundamentert på betongblokker med bjelkelag av tre. Grunnen består av stedlige steinmasser, og det er registrert god fri høyde og luftgjennomstrømning under konstruksjonen. Ved befaringen ble det ikke registrert synlige tegn til fuktskader, råteskader, soppvekst eller andre skader på de tilgjengelige trekonstruksjonene. Konstruksjonen fremstår tørr og uten registrerte avvik i de synlige og tilgjengelige delene.

- Manglende inspeksjonsmulighet medfører at eventuelle skjulte skader eller fuktforhold under hoveddelen av boligen ikke kan utelukkes. Dersom det ønskes en fullstendig tilstandsvurdering av hele krypkjellerkonstruksjonen, må det etableres inspeksjonsmulighet.

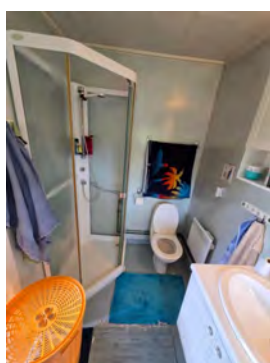
Bad/vaskerommet fremstår som et eldre våtrom med normal standard ut fra alder og utførelsestidspunkt. Rommet er fortsatt i bruk, men den høye alderen innebærer at konstruksjoner, overflater og tekniske installasjoner må forventes å nærme seg slutten av sin normale brukstid.

Eldre bad/vaskerom

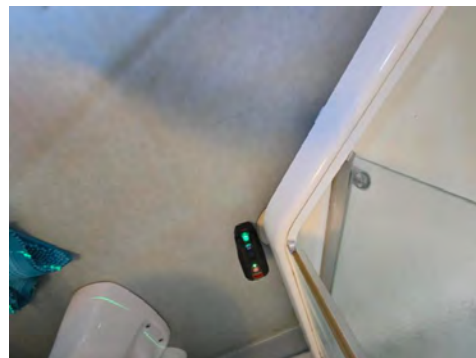
- Manglende fall medfører at fritt vann på gulvet ikke ledes effektivt til sluket, noe som øker risikoen for vannansamlinger ved søl eller lekkasjer. Selv om dusjkabinettet reduserer den normale vannbelastningen, vil gulvets funksjon være begrenset dersom vann tilføres gulvflaten utenfor kabinettet. Svimerkene har ingen vesentlig betydning for gulvets funksjon, men representerer en kosmetisk skade.

Vinylbelegget har oppnådd en høy alder og gulvet har tilnærmet flatt fall mot sluk. Sammen med overflatens alder innebærer dette at våtrommets sikkerhet mot vannskader er redusert sammenlignet med dagens krav. Dusjkabinettet begrenser den daglige fuktbelastningen, men gulvkonstruksjonen bør påregnes oppgradert i forbindelse med en fremtidig rehabilitering av våtrommet.

Kontroll av fallforhold på gulvet ved bruk av planlaser. Målingen viser at gulvet har tilnærmet flatt fall mot sluket.

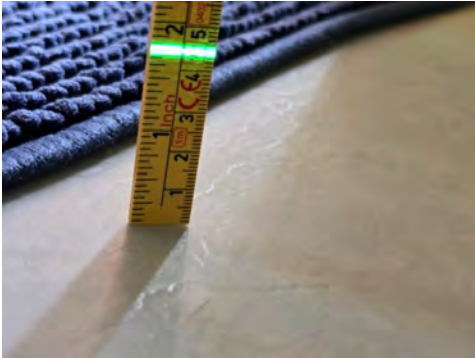
Fallforhold kontrollert med planlaser. Målingen viser at gulvet har tilnærmet flatt fall, og det er ikke registrert tilfredsstillende fall mot sluket.

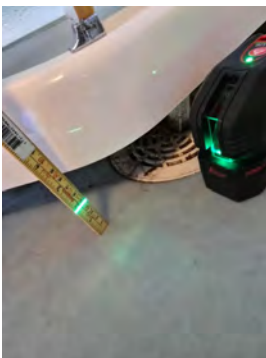
Vinylbelegget fungerer som våtrommets membran, og plastsluken er plassert under dusjkabinettet. Løsningen fungerer ved normal bruk med dusjkabinett, men høy alder, manglende dokumentasjon og utilfredsstillende fall mot sluk medfører at den gjenværende sikkerhetsmarginen mot vannskader er redusert. Våtrommet må forventes oppgradert som en del av normal bygningsmessig vedlikehold når levetiden er oppnådd.

Bildet viser plastsluk like under dusjkabinett

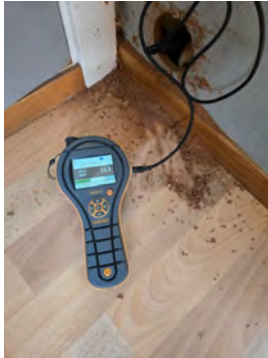
Det er utført kontroll av tilliggende konstruksjoner ved fuktmåling i gulvkonstruksjonen utenfor våtrommet, i gangarealet ved dørterskelen. Målingen ble utført som en indikativ kontroll av konstruksjonene rundt våtrommet. Målingen viste tørre verdier (11,3 vektprosent), noe som indikerer normale fuktforhold i målepunktet.

Det er utført indikativ fuktmåling i gulvkonstruksjonen utenfor våtrommet. Målingen viste 11,3 vektprosent, som er en tørr og normal verdi. Det ble ikke registrert tegn til fuktpåvirkning i de tilliggende konstruksjonene.

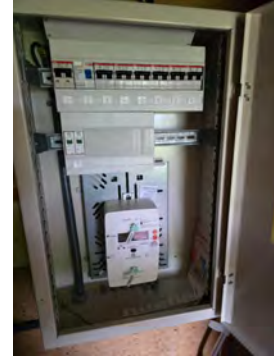
Det elektriske anlegget fremstår som et eldre anlegg uten kjente vesentlige oppgraderinger. Vurderingen er begrenset til en visuell kontroll av tilgjengelige og synlige installasjoner, og det er ikke registrert forhold som kan vurderes nærmere uten elektrofaglig kompetanse eller inngrep i anlegget.

Sikringsskapet er utstyrt med automatsikringer, jordfeilbryter, overspenningsvern og AMS-måler. Vurderingen er basert på en visuell kontroll av tilgjengelige installasjoner og omfatter ikke elektrofaglig kontroll eller funksjonsprøving av anlegget.

På grunn av anleggets alder anbefales det at en registrert elektroinstallatør foretar en el-kontroll dersom det er usikkerhet om anleggets tilstand, kapasitet eller sikkerhet. Dette gjelder særlig dersom det planlegges større belastninger eller ombygginger.
