Lilletorgnes 60

Fritidsbolig

Tilstandsrapport

Befaringsdato: 14.04.2026

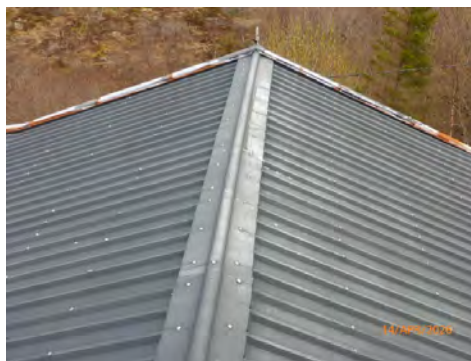
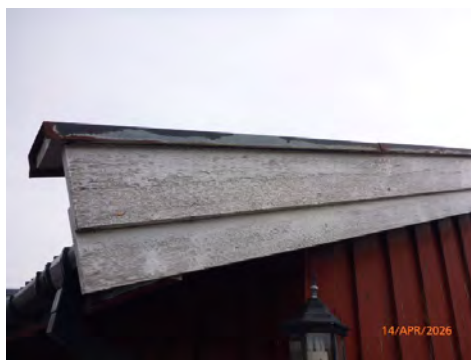
- Mer enn halvparten av forventet brukstid er passert på taktekkingen.
- Mer enn halvparten av forventet brukstid er passert på undertak.
- Det er avvik:

Det er skader på vannbord, samt rust på vannbordsbeslag.

Det er en pågående skade i taket over soverommet, storm har revet av en takplate, det kommer inn vann som renner ned ved/på vinduet i langveggen mot øst. Omfanget av skaden er ukjent per i dag.

Hengbord, vindskier, undertak, lekter og taktekkning bør skiftes ut for å forhindre ytterligere forringelse og redusere risikoen for lekkasjer og følgeskader på bygningen.

Skader på vannbord og rust på beslag bør utbedres for å sikre tilstrekkelig beskyttelse mot vanninntrenging.

Det bør etableres overgangsbeslag mellom takflatene for å hindre vannlekkasjer i overgangene.

Pågående forsikrings sak rundt lekkasjer i taket, ukjent om det innrømmes dekning.

Kostnadsestimat: 200 000 - 500 000

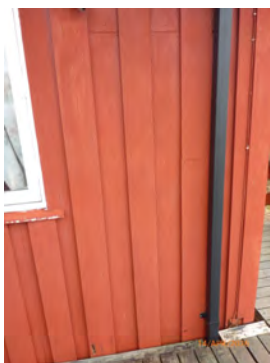
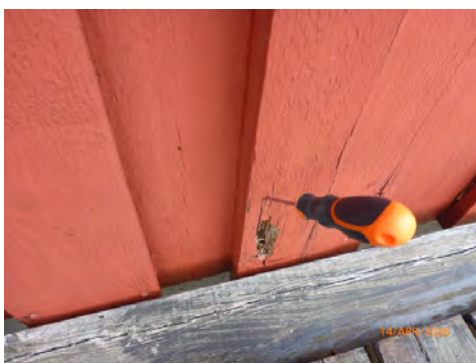
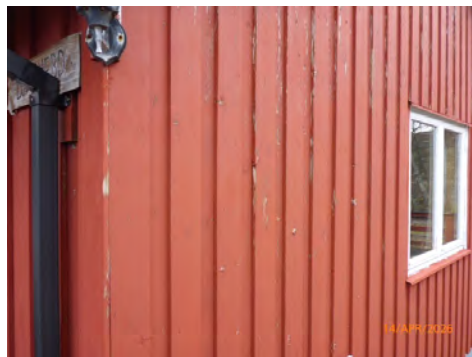
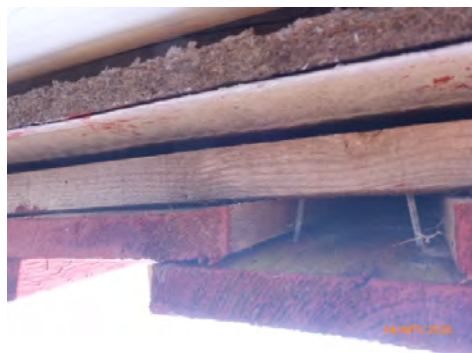
Det ble under befaringen opplyst at ved renovering av gavlen mot sørvest ble skadet materiale i veggen skiftet ut. Fuktskadet område er synlig på innvendig gulv mot vegg.

- Det er påvist spredte råteskader i bordkledningen.
- Det er ingen musesperre i nedre kant av konstruksjon.

Musesperre og smådyrsperre bør etableres i nedre kant av kledningen, spesielt mot nordøst, for å hindre at skadedyr får tilgang til konstruksjonen og forårsaker ytterligere skader.

Kostnadsestimat: 20 000 - 100 000

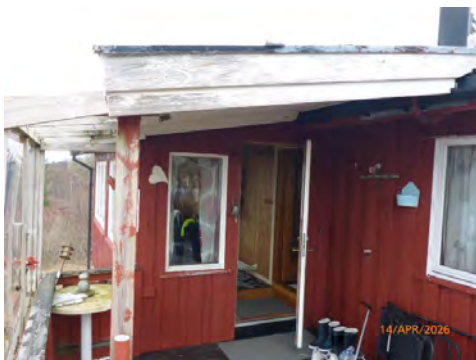
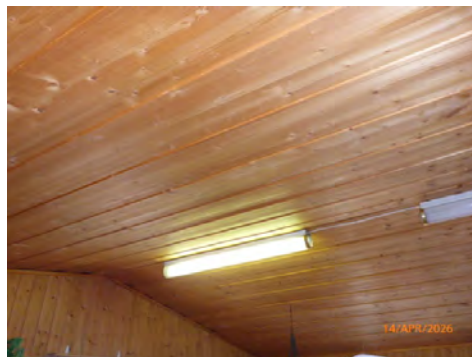
Manglende kunnskap om oppbygningen av skråtakene gir usikkerhet om konstruksjonens tilstand og levetid, noe som kan innebære økt risiko for skjulte feil eller fuktskader.

Kostnadsestimat: Under 20 000

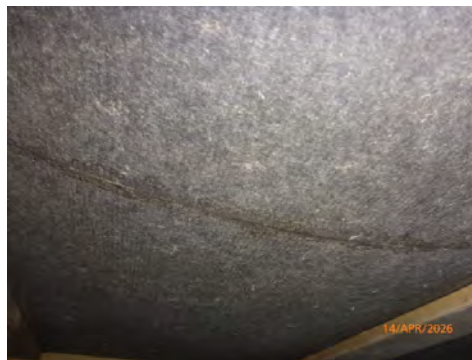
Vått gulvteppe

Utbedring av skaden må utføres for å hindre videre forringelse av konstruksjonen og redusere risiko for råte, sopp og eventuelle følgeskader.

Kostnadsestimat: Under 20 000

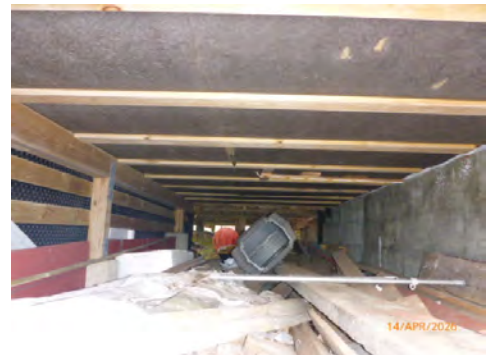
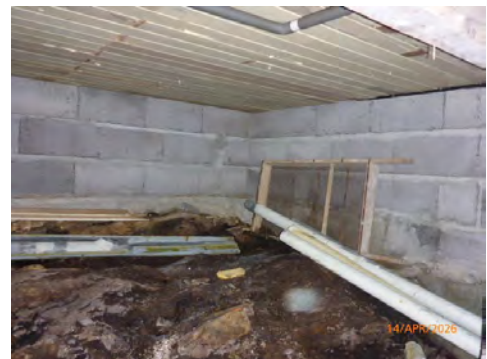
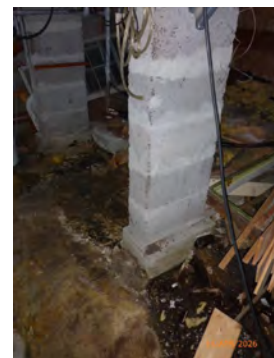
- Det er ikke tilfredsstillende ventilering av krypkjeller.
- Det er stedvis påvist fuktnivå som tilsier at konstruksjonen kan ha fuktskader.

Manglende ventilering og fuktproblemer kan føre til råteskader, muggvekst og forringelse av konstruksjonen, samt dårligere innneklima.

Kostnadsestimat: Under 20 000
