# Flatåsen 1 (SNR 1)

Tomannsbolig

# Tilstandsrapport

Befaringsdato: 15.09.2025

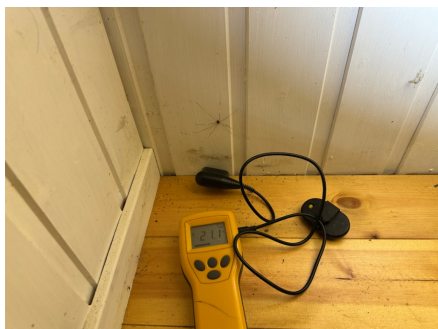
På generelt grunnlag gjøres det oppmerksom på at utforede vegger under terreng er å betegne som en risikokonstruksjon med erfaringsmessig høy skadefrekvens.

Det er under trapp målt fuktavvik i overflater som er over grenseverdier for dannelse av sopp og råte (21 vektprosent).

Med bakgrunn i dette er det ikke foretatt åpning av vegg av takstmann, da det er synlig skade i kledning.

TG 2 settes på grunn av registrert skade, ytterligere undersøkelser anbefales.

Det er fuktmerke på gulv under fryser. Årsak er kondens.

TG 2 settes på grunn av lokal skade der fryser har stått over tid.

Det må påregnes ytterligere undersøkelser med tanke på omfanget.

Fryser må fjernes og etableres på bedre egnet sted.

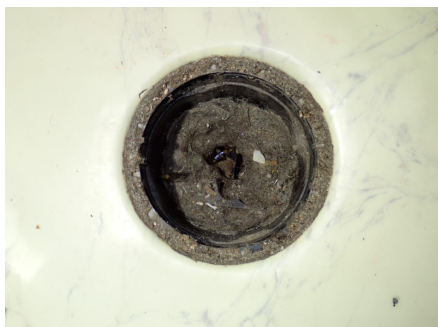
- Det er påvist at gulvoverflaten har sprekker.

Det er plastsluk og synlig vinylbelegg som tettesjikt.  
Ved inspeksjon av sluk registreres det at gulvbelegget er klemt til sluket med slukets klemring.  
Ingen symptom på skader er registrert på befaringsdagen.  
Mer enn halvparten av forventet brukstid er passert på membranløsningen, derav TG 2.

- Overvåk tilstanden jevnlig. For å få tilstandsgrad 0 eller 1 må slukløsningen skiftes ut og sannsynligvis må også membransjiktet skiftes/utbedres. Det er imidlertid vanskelig å si noe om tidspunktet for når dette er nødvendig.
- Eldre sluk av plast er ofte utsatt for lekkasjer og særlig i overganger. Eventuelle lekkasjer kan medføre fuktskader på tilliggende konstruksjoner.
- Overvåk tilstanden jevnlig. For å få tilstandsgrad 0 eller 1 må tettesjiktet skiftes ut, men tidspunktet for når dette er nødvendig er vanskelig å si noe om.
- Det er viktig å merke seg at levetiden til en membran varierer basert på kvalitet, installasjon og bruk. Eldre membraner kan bli sprø og sprekke opp, noe som fører til at de mister sin vanntettende funksjon. Dette kan resultere i vannlekkasjer gjennom vegger og gulv og fuktskader.

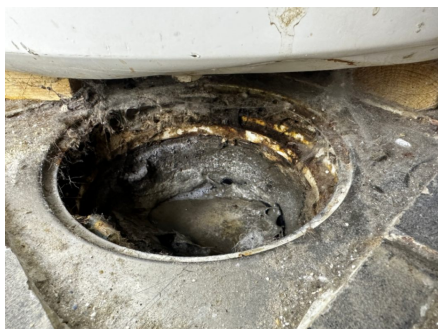
## 1.ETASJE > BAD

Ved inspeksjon rundt dør / foring registreres det bruk av membran. Ingen symptomer på skader er registrert på befaringsdagen.

- Overvåk tilstanden jevnlig. For å få tilstandsgrad 0 eller 1 må tettesjiktet skiftes ut, men tidspunktet for når dette er nødvendig er vanskelig å si noe om.
- Det er viktig å merke seg at levetiden til en membran varierer basert på kvalitet, installasjon og bruk. Eldre membraner kan bli sprø og sprekke opp, noe som fører til at de mister sin vanntettende funksjon. Dette kan resultere i vannlekkasjer gjennom vegger og gulv og fuktskader.

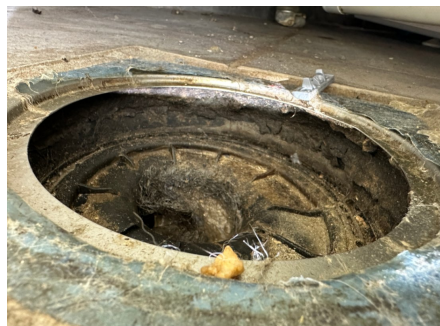
## UNDERETASJE > VASKEROM

Ut over overnevnte er det ikke registrert avvik som har betydning slik badet benyttes i dag med badekar og dusjkabinett.

- Overvåk tilstanden jevnlig. For å få tilstandsgrad 0 eller 1 må tettesjiktet skiftes ut, men tidspunktet for når dette er nødvendig er vanskelig å si noe om.
- Det er viktig å merke seg at levetiden til en membran varierer basert på kvalitet, installasjon og bruk. Eldre membraner kan bli sprø og sprekke opp, noe som fører til at de mister sin vanntettende funksjon. Dette kan resultere i vannlekkasjer gjennom vegger og gulv og fuktskader.
