# Kirkehaugen 6 seksjon 3

# Tilstandsrapport

📍 Kirkehaugen 6, 8900 BRØNNØYSUND

Befaringsdato: 23.11.2023

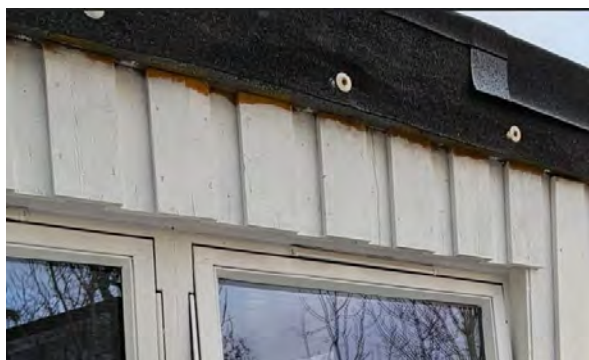
- Det er ikke tilfredsstillende bortledning av vann fra taknedløp ved grunnmur.
- Det mangler snøfangere på hele eller deler av taket, noe som var krav på byggemeldingstidspunktet.
- Det er påvist avvik i beslagløsninger.

Taknedløp mangler

- Påviste skader må utbedres.

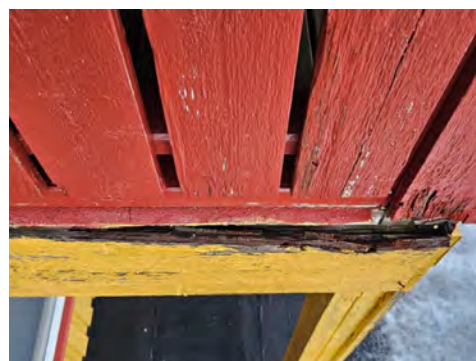
- Det er ingen eller liten lufting i nedre kant av kledning mot grunnmur.
- Det er påvist spredte råteskader i bordkledningen.

Ved legging av nytt papptekke på altan er lufting stedvis tettet. På balkong er det noe råteskader på noen bord.

Ny papptekking stenger stedvis for lufting

- Råteskadet trekledning må skiftes ut.

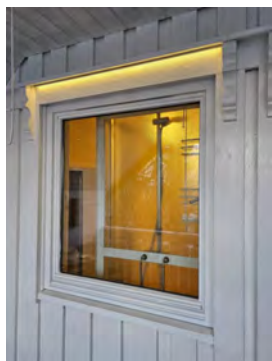
- Det er påvist avvik rundt innsettsdetaljer.

Vindu mangler beslag over

- Det bør gjøres tiltak for å lukke avviket.

Det anbefales alltid beslag over vinduer slik at det blir mindre utsatt for fukt/regn.

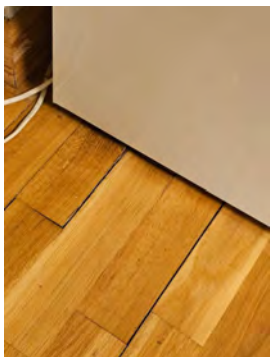
- Det er stedvis påvist synlige skader på overflater.

Skade i parkett etter tidligere fuktskade.

Skade i gulv på kjøkken

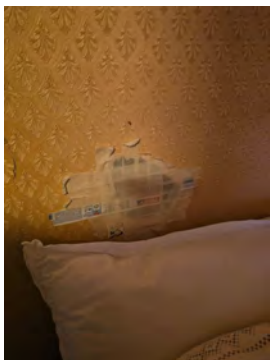
Hull i veggplate på soverom

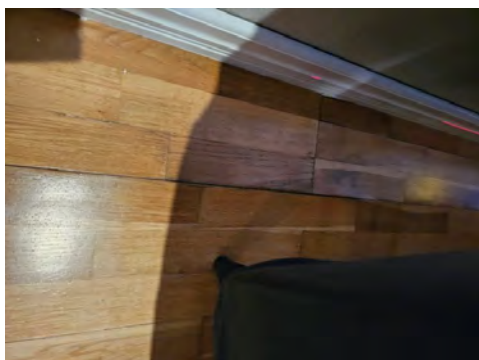
Parkettgulv fungerer med noe sliatsje/skade.

Skade i parkett i stue

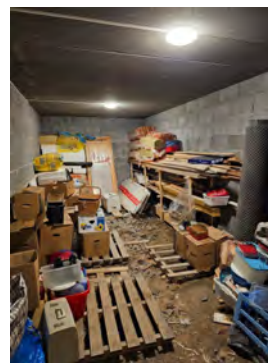
Hulltaking er da ikke mulig siden vegger under terreng ikke er utført. Det er ved befaring ikke påvist fukt på innsiden av disse veggene. Det gjøres oppmerksom på at enkelte rom var i bruk med lagrede ting slik at ikke alle steder er undersøkt for fukt.

Uinnredet rom under terreng

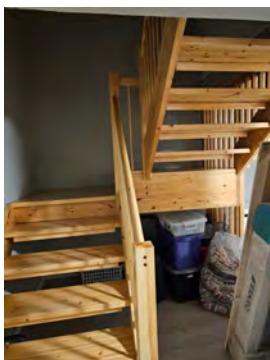
Åpninger mellom trinn er ikke ansett som en sikkerhets messig avvik siden åpningen ble målt til 10,5cm.

Trapp fra parkering til hovedinngang

- Rekkverk må monteres for å lukke avviket.

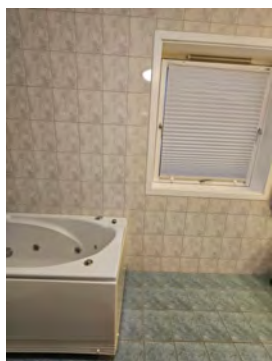
- Det er vindu/dør med ikke fuktbestandige materialer i våtsonen (ved vask, dusj, badekar, osv.), løsningen eller byggematerialet er uegnet
- Det er påvist at noen fliser har bom (hulrom under).

Vindu plassert i våtsone ved badekar

Det anbefales at vindu ved badekar fuktbeskyttes mot vannsprut.

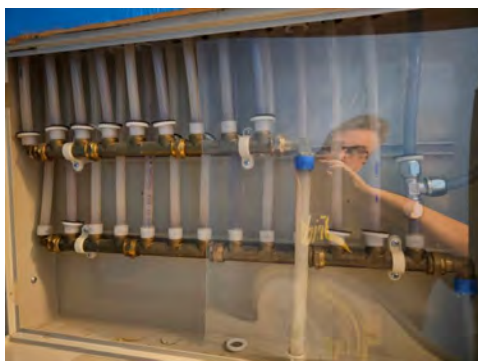
Samleskap for rør-i-rør

Skap for rør-i-rør må utbedres slik at vannskade ikke oppstår.

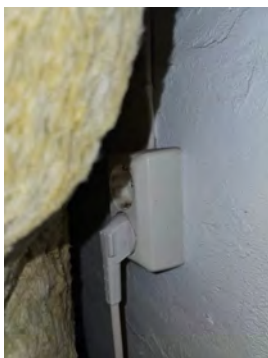
Tilkoblet strøm med stikkontakt

- Det er ikke behov for utbedringstiltak siden tanken fungerer i dag, men ut ifra alder kan skader plutselig oppstå på eldre tanker.
- Det bør etableres tilfredsstillende avrenning eller lekkasjesikring ved varmtvannstank.
- Det bør etableres tilfredsstillende el-tilkobling etter gjeldende forskrift.
