# Åsveien 14

Annen forretningsbygning

# Salgsoppgave

# Tilstandsrapport

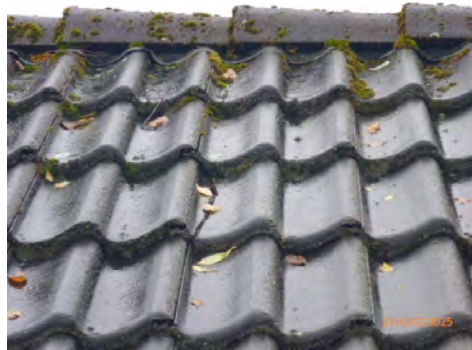
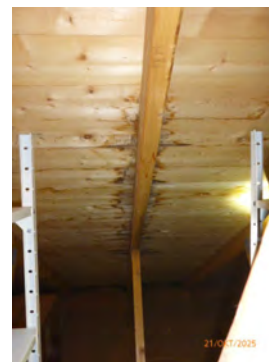
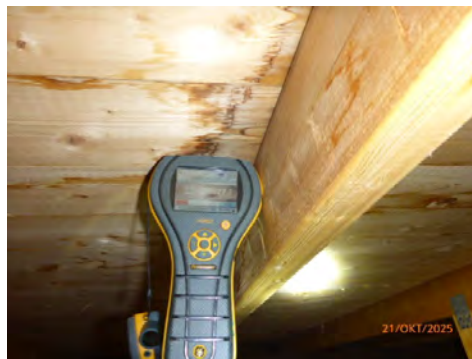
#### ! TG 3 Skade på takstein

Taktekkingen er av betongtakstein. Denne taksiden er besiktiget fra takfot med stige. Taktekket var vått og glatt ved befaring, og det var derfor ikke sikkerhetsmessig forsvarlig å bevege seg ut på taket. Det kan ikke utelukkes at det foreligger skader som kun kan avdekkes ved en grundigere kontroll på taket. Vær oppmerksom på denne risikoen. En undersøkelse av taket bør utføres av en fagperson under tilstrekkelige sikkerhetsforhold.

- Det er påvist skader eller avvik på selve taktekkingen.

Fra kaldloftet er det observert avgrensede fuktmerker som tyder på vanninntrenging gjennom undertaket.

27,2% fuktig treverk

Skadet takstein bør skiftes, og lekkasjer i undertaket må tettes for å hindre videre vanninntrenging og påfølgende fuktskader i takkonstruksjonen.

Dersom tiltak ikke iverksettes, er det risiko for råte, mugg og redusert levetid på takkonstruksjonen.

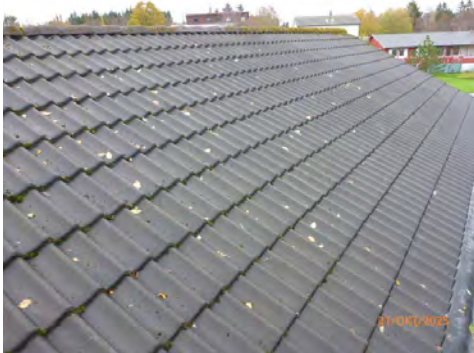
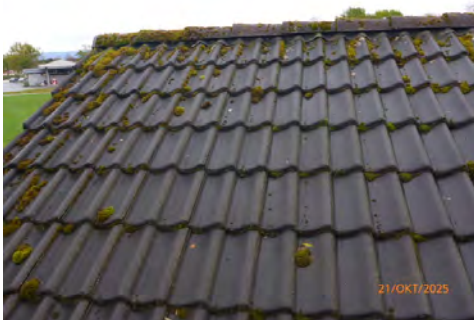
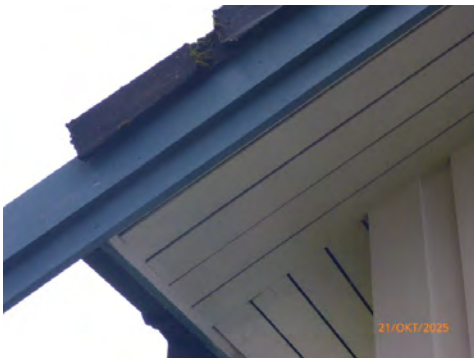
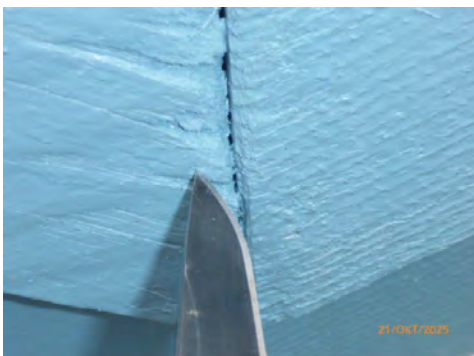
#### ! TG 2 Taktekking

#### Vurdering av avvik:

- Overvåk tilstanden jevnlig. For å få tilstandsgrad 0 eller 1 må tekkingen skiftes ut, men tidspunktet for når dette er nødvendig er vanskelig å si noe om.
- Når taktekking og undertak begynner å bli gamle, øker risikoen for lekkasjer, noe som kan føre til omfattende og kostbare reparasjoner av underliggende konstruksjoner dersom en ikke foretar tiltak på konstruksjonene før dette oppstår.

Det bør vurderes utskiftning av takteking og undertak, da mer enn halvparten av forventet brukstid er passert.  
Konsekvensen av å ikke gjennomføre tiltak kan være økt risiko for vannlekkasjer og skader på underliggende konstruksjoner.  
Overvåk tilstanden jevnlig for å oppdage eventuelle forverringer i tide.

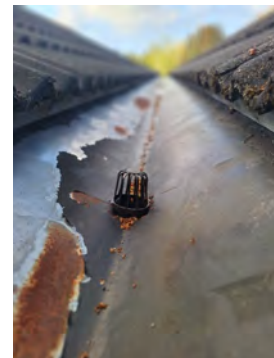
Det er rust på beslag mellom takflatene, og dette er midlertidig reparert av eier.

Før reparasjon

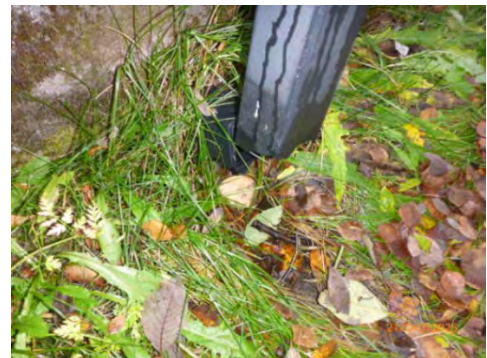
Det er skader på taknedløp mot drenering.

Skader taknedløp

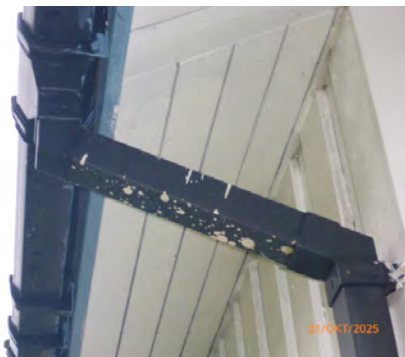
Det er lekkasjer i renneskjøter.

Renner og nedløp i plast

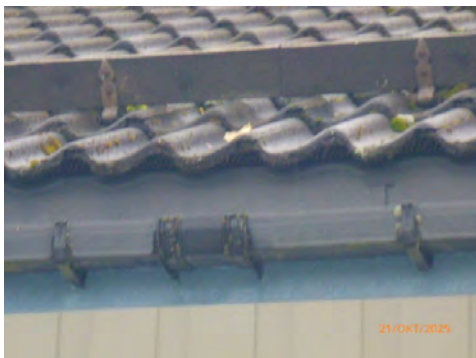
Plassbygget snøfanger

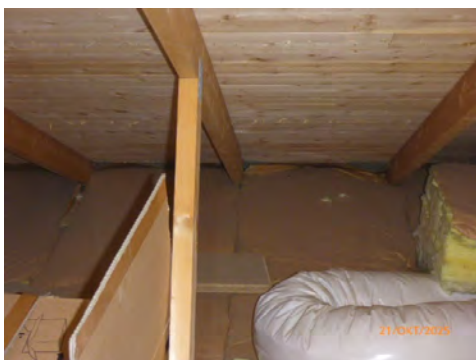
Kaldt loft nordvest.

- Det er påvist fuktskjolder/skader i takkonstruksjonen.

Det er fuktmerker ved og under takhatter, men det var tørt ved befaringstidspunktet. Fukt skyldes en tidligere lekkasje, som er håndtert i forbindelse med skade på takstein.

Fuktmerkene under takhatter bør følges opp med jevnlig kontroll for å avdekke eventuell ny lekkasje, da gjentakende fukt kan føre til råteskader eller soppdannelse i takkonstruksjonen.

Manglende adkomst til sammenkoblingen av takene medfører usikkerhet om tilstanden i disse områdene, og det anbefales å vurdere tiltak for å muliggjøre inspeksjon, slik at eventuelle skjulte skader kan oppdages og utbedres.

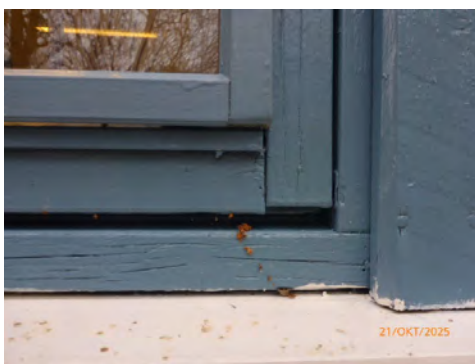
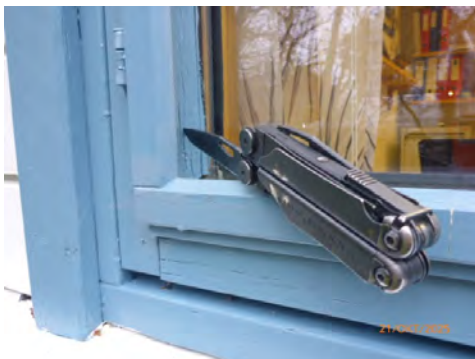
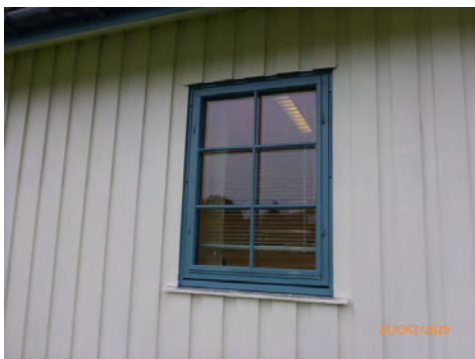
- Karmene i vinduer er slitte og det er sprekker i treverket.

Det er registrert vinduer med begynnende skader. Noe utbedring er utført av eier.

Det bør gjennomføres ytterligere utbedringer og vedlikehold av vinduene for å forhindre videre forringelse av treverket. Dersom tiltak ikke iverksettes, kan skadene utvikle seg og føre til redusert levetid, varmetap og økt fare for fuktinntrenging i konstruksjonen.

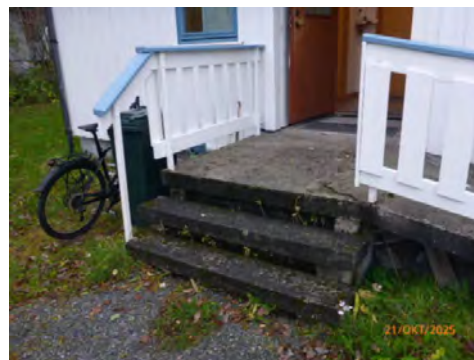
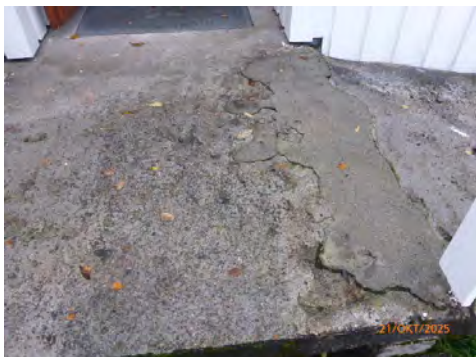
- Åpninger i rekkverk er ikke i henhold til krav i dagens forskrifter.
- Det er ikke montert rekkverk.
- Det er avvik:

Det er skader i betongoverflaten.

Det anbefales å bygge ny trapp grunnet skader i betong og løse trinn, for å redusere risiko for fall og personskader.

Dersom bygget fortsatt skal være universelt utformet, må rullestolrampen bygges opp på nytt med riktig stigning og håndløper, for å sikre trygg og forskriftsmessig adkomst.

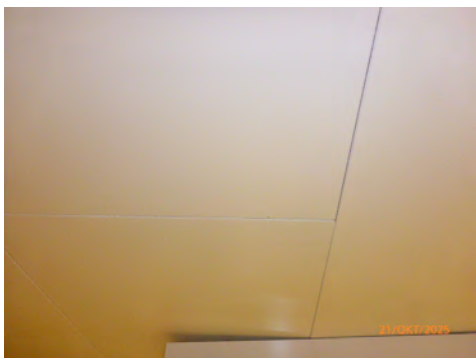
### ! TG 2 Overflater, himling resepsjon

- Det er avvik:

Årsaken til at himlingsplatene løsner bør avdekkes, og nødvendige utbedringer må gjennomføres for å sikre at platene sitter forsvarlig fast. Dersom tiltak ikke utføres, er det risiko for at platene kan løsne ytterligere, noe som kan medføre fare for personskade eller skade på inventar.

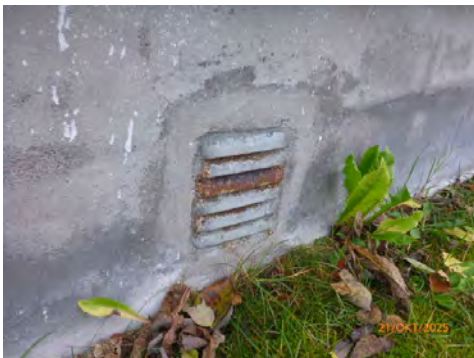
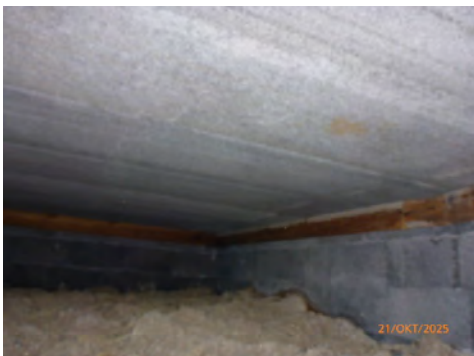
Under arkivrom

Rust er observert på enkelte ventiler i mur, samt på båndjern.

Det er ikke etablert dampsperre (for eksempel plast) på grunnen, noe som kan medføre økt risiko for fuktproblemer i konstruksjonen.

Rust på ventiler og båndjern bør utbedres for å forhindre videre korrosjon og svekkelse av materialene.

Manglende dampsperre på grunnen øker risikoen for fuktproblemer og bør etableres for å redusere faren for råte, mugg og skader på konstruksjonen.

Rørgjennomføringer må kontrolleres og tettes der det er mangler, for å hindre fuktinntrengning og varmetap.

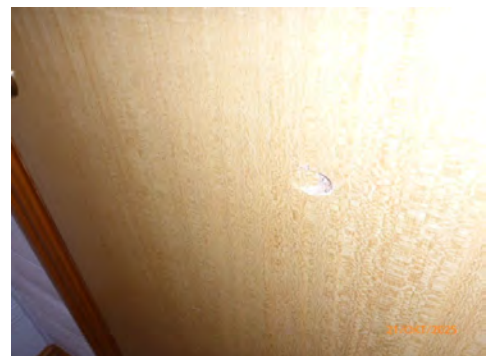
Innvendig har boligen slette finèrdører.  
Noen bruksmerker.

Hakk i dør

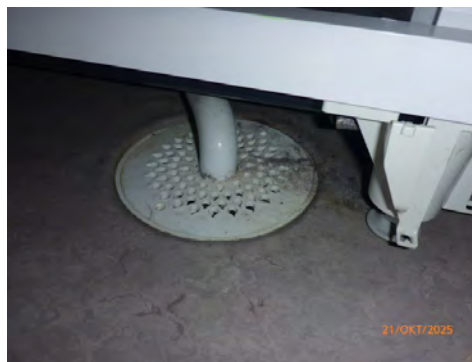
Annet rom med sluk  
Aktuell byggeforskrift er byggeforskrifter fra før 1997. Dokumentasjon: ingen dokumentasjon. Det største toalettrommet har sluk i gulvet og montert dusjkabinett. Eier opplyser at dusjkabinettet er ettermontert og kun brukt 2-3 ganger. Det er en sluk i gulvet, men ikke fall til sluk. Gulvet har beleg, uten oppbrett på vegg eller ved dør. Det er tilluft under dør og en ventil i himling, men ikke mekanisk avtrekk. På rommet er det også montert en vask og et toalett. Hulltaking er ikke foretatt da eier opplyser at gulv og vegg ikke har vært eksponert for fukt fra bruk. Ved fuktsøk er det ikke registret forskjeller i ledeevne som kan indikere fukt fra bruk i gulv og vegg på rommet. Ingen visuelle indikasjoner på fukt fra undersiden av rommet fra krypkjeller.

Manglende oppgradering av rommet til våtrom medfører høy risiko for at konstruksjonene ikke vil tåle vanlig bruk av vann eller lekkasjer. Selv om det er dusjkabinett, er det fortsatt en betydelig risiko for at våtroms konstruksjoner ikke tåler lekkasjer, noe som kan føre til fuktskader på tilstøtende konstruksjoner.

For å sikre en løsning som oppfyller gjeldende krav, bør tettesjikt, sluk og røropplegg oppgraderes og dokumenteres.

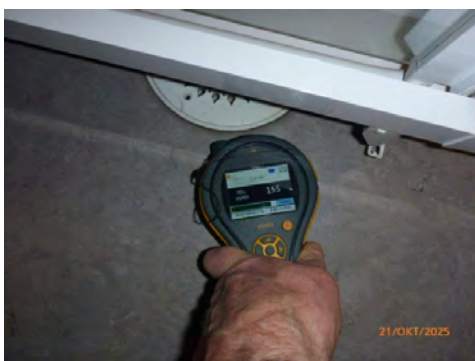
Ved fuktsøk er det ikke registrert forskjeller i ledeevne som kan indikere fukt fra bruk i gulv og vegg på rommet.

155 ved sluk

Hulltaking bør vurderes for å avklare eventuelle skjulte skader, da det ikke er mulig å utelukke fukt i tilstøtende konstruksjoner uten destruktive undersøkelser.

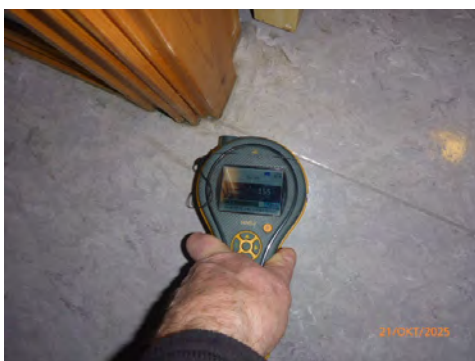
155 ved dør

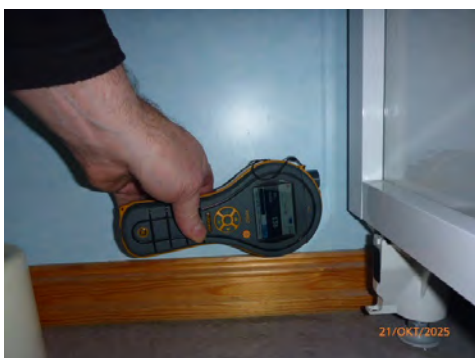
138 ved kabinett

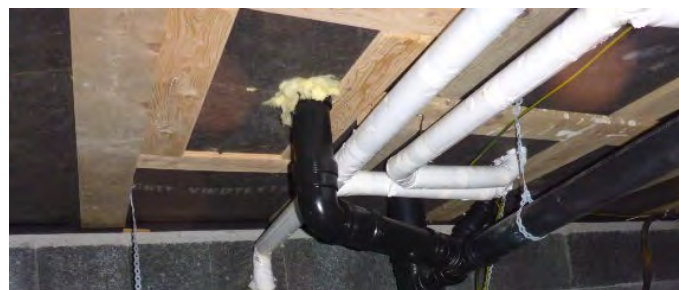
Ingen visuelle indikasjoner på fukt fra undersiden av rommet fra krypkjeller.

Under rommet

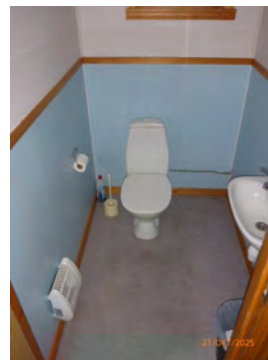
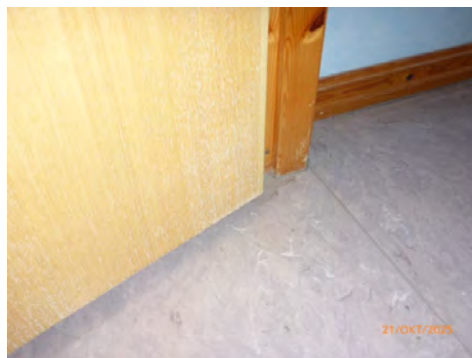
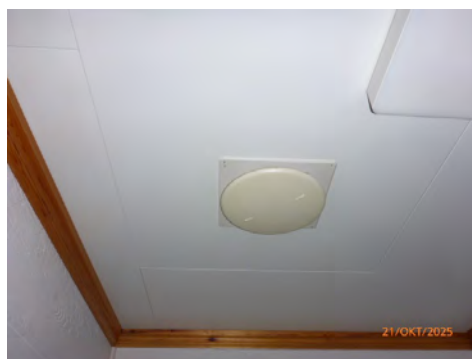
Det bør etableres mekanisk avtrekk over kokesonen for å sikre tilstrekkelig ventilasjon og redusere risiko for fuktskader, lukt og dårlig inneklimate. Manglende avtrekk kan føre til opphopning av matos og fukt, noe som kan påvirke både inneklimate og bygningsdeler negativt.

Mekanisk avtrekk bør etableres på toalettrommet for å oppfylle kravene i NS 3600. Manglende mekanisk avtrekk kan føre til utilstrekkelig ventilasjon, som igjen kan gi økt risiko for fuktskader, dårlig inneklimate og luktproblemer.

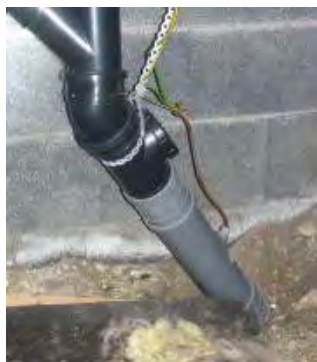
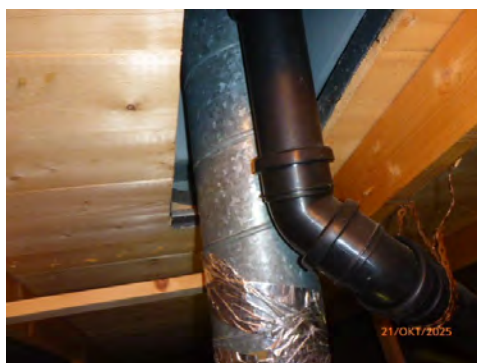
Manglende dokumentasjon på VVS medfører usikkerhet om utførelse og tilstand, noe som kan øke risikoen for skjulte feil eller skader på anlegget.

Mer enn halvparten av forventet brukstid på vannledningene er passert, noe som gir økt risiko for lekkasjer eller andre skader.

Mer enn halvparten av forventet brukstid for avløpsrørene er passert, noe som øker risikoen for plutselige skader og lekkasjer.

Dersom det ønskes en grundig vurdering av anlegget, anbefales det å kontakte autorisert rørlegger.

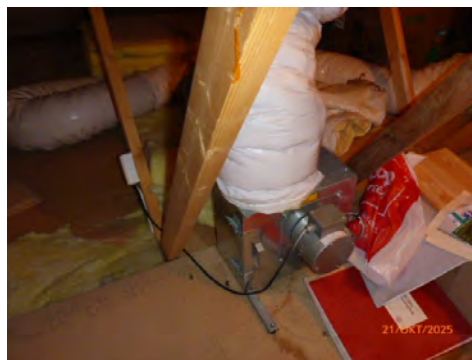
Det er montert et mekanisk avtrekk på kaldt loft mot nordvest.

Mekanisk avtrekk.

Det vil være behov for ny installasjon. Manglende ventilasjon kan føre til dårlig inneklima, økt risiko for fuktskader og redusert komfort for beboerne.

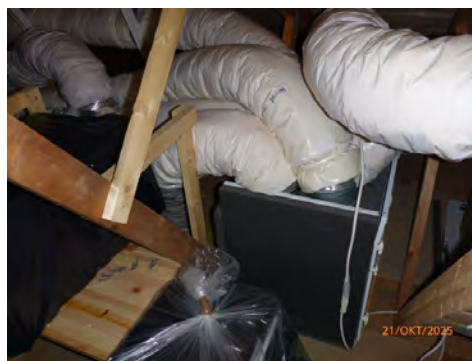
Ventilasjonsanlegg

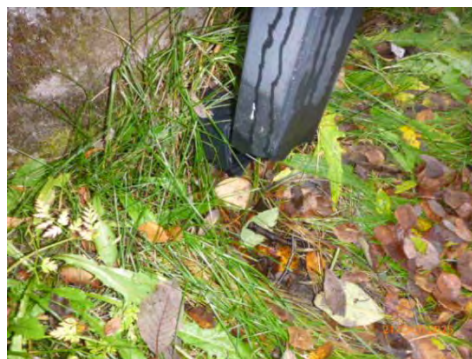
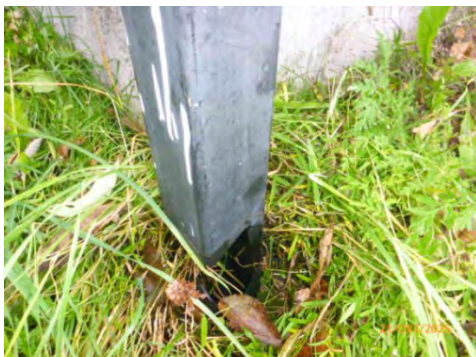
### Vurdering av avvik:

Det bør gjennomføres ytterligere undersøkelser av drenering og rør for takvann for å avklare funksjon og tilstand. Uavklart funksjon på avløp for takvann kan medføre risiko for fuktskader på grunnmur og omkringliggende konstruksjoner, samt økte vedlikeholdskostnader.

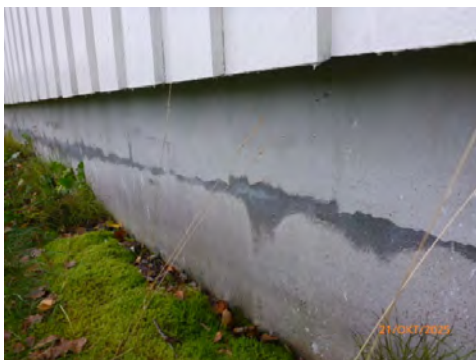
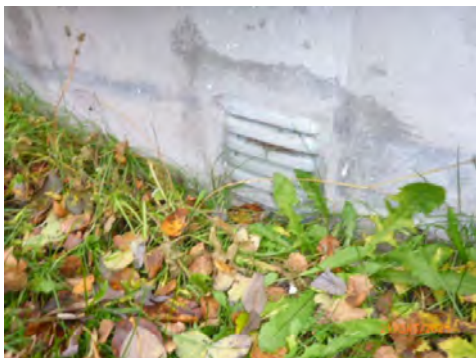
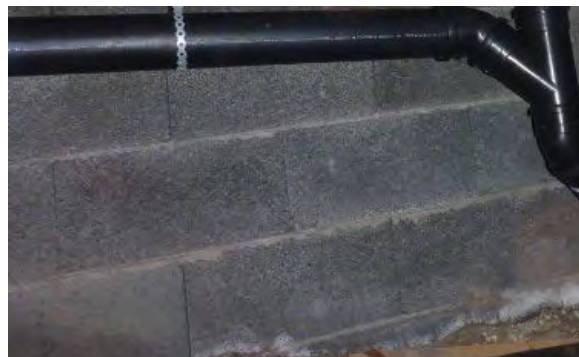
## ! TG 2 Grunnmur og fundamenter

Bygningen har ringmur i lettklinkerblokker, utvendig pusset.

Dersom tiltak ikke gjennomføres, kan videre slitasje føre til redusert beskyttelse mot fukt og forringelse av muren over tid.

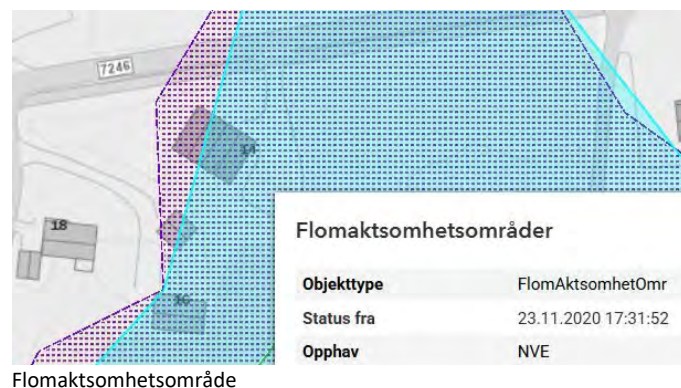
Manglende fall kan føre til unødige fuktbelastninger av byggegropen, noe som øker risikoen for fuktskader på grunnmur og omkringliggende konstruksjoner.

Flomaktsomhetsområde
