# Krokstien 11

Enebolig

# Salgsoppgave

# Tilstandsrapport

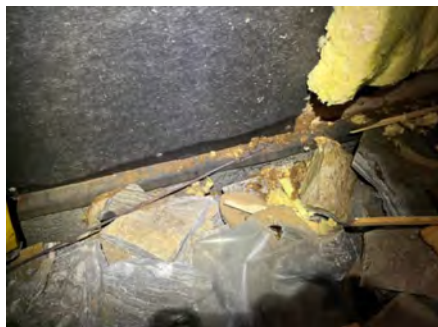
## TG 2 Krypkjeller

Krypkjellere er å betegne som en risikokonstruksjon med erfaringsmessig høy skadefrekvens.

Det er foretatt en visuell kontroll kombinert med fuktsøk i overflater. Ved fuktsøk i himlingen er det målt inntil 21 vektprosent, noe som er i grenseland for dannelse av sopp og råte. Det er ikke registrert symptomer på råteskader, noe som indikerer at fukten tidvis er under skadelige verdier. For å få bedre kontroll på tilstand på krypkjeller anbefales det etablering av plast på bakken. Dette er erfaringsmessig en god løsning for å begrense fukttilgangen til kryprom.

- Det er ikke etablert plast på grunnen i krypkjelleren, noe som resulterer i kappilært opptrekk og forhøyet luftfuktighet i krypkjeller.

TG 2 settes på grunn av registrert fukt og manglende fuktsperre.

- Det anbefales å etablere plast på bakken for å begrense tilsig av fukt til kryprommet.
