# Åsen Nord 17

Enebolig

# Salgsoppgave

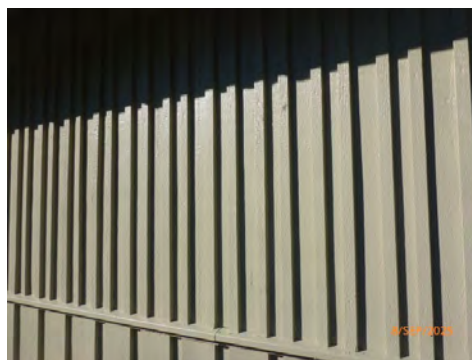
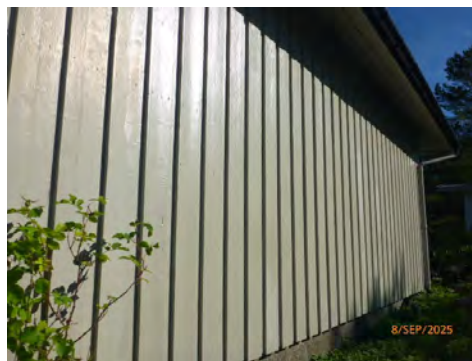
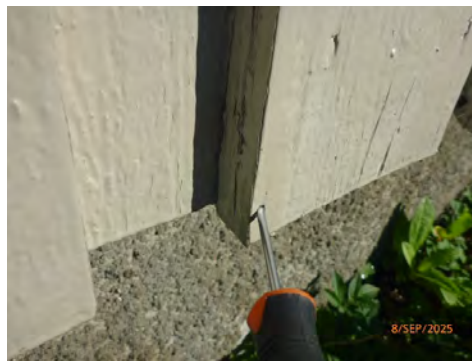
- Det er påvist spredte råteskader i bordkledningen.

Det er stedvis liten avstand fra terreng til kledning, noe som kan øke risikoen for fuktskader og råte i kledningen.

- Råteskader i bordkledningen kan fortsette å utvikle seg både i tilliggende bordkledning og til bakenforliggende veggkonstruksjon, dersom en ikke foretar tiltak.

Vegetasjon som bedd og klatreplanter ved fasaden bør fjernes for å redusere fuktbelastning på kledningen.

Det bør påses at det ikke er jord eller annet materiale inntil kledningen der avstanden til terreng er liten, for å hindre oppsug av fukt.

Enkeltbord med begynnende råteskader bør skiftes ut for å forhindre videre råteutvikling og sikre kledningens funksjon.

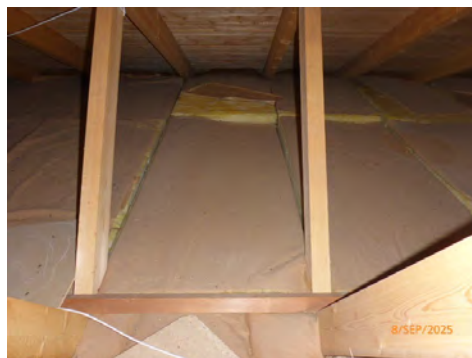
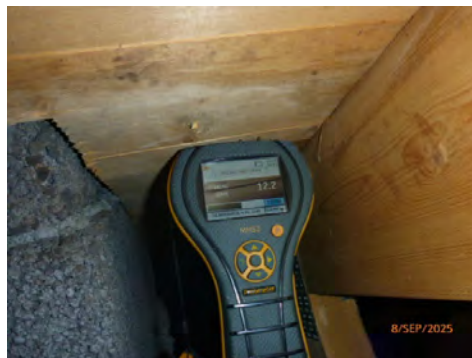
- Det er begrenset/dårlig ventilering av takkonstruksjonen.
- Det er påvist fuktskjolder/skader i takkonstruksjonen.

Fuktmerker er observert ved pipen, mot kilrenner i sørvest og ned mot raft flere steder. Det var tørt ved kontroll på siden av pipen, noe som kan indikere at fuktmerkene stammer fra før det ble lagt nytt taktekke.

Etabler vindsperre der dette mangler for å redusere varmetap og risiko for fuktskader.

Kaldt loft bør inspiseres jevnlig av huseier for å avdekke eventuelle nye fuktproblemer eller skader.

Isolasjonen bør legges slik at god lufting opprettholdes, for å unngå kondens og videre fuktskader i takkonstruksjonen.

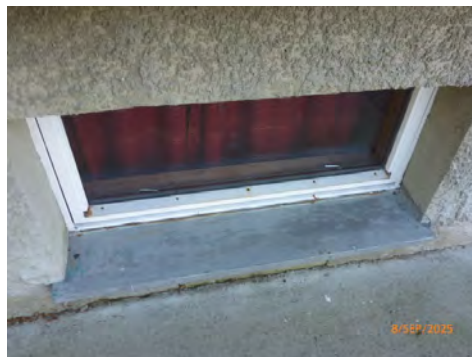
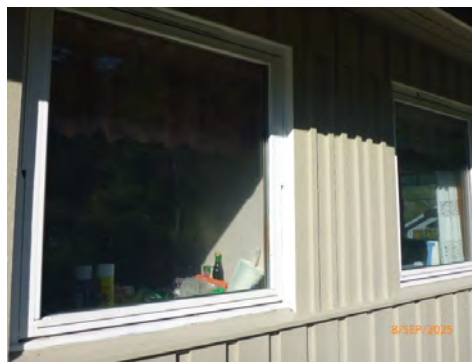
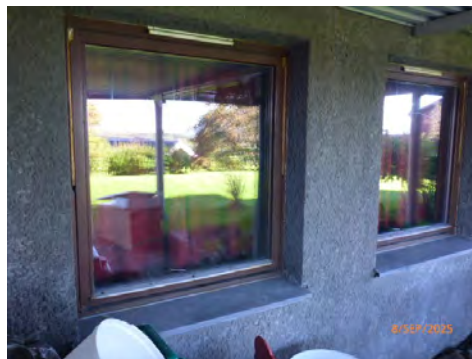
Vinduer fra byggeåret har varierende slitasje. Det er registrert rust på stifter, harde pakninger og trege vridere.

Dersom punkterte glass ikke utbedres, kan det føre til redusert isolasjonsevne, økt varmetap og risiko for fuktskader i tilstøtende bygningsdeler.

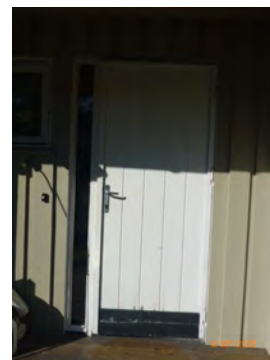
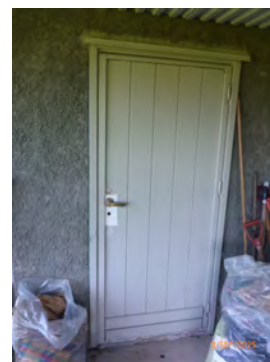
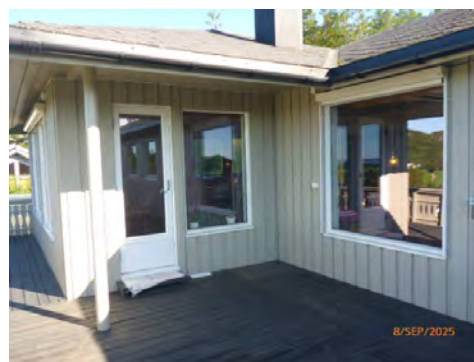
Dersom tiltak ikke gjennomføres, kan det føre til økt forringelse av treverket, redusert levetid på dørene og økt risiko for fuktskader.

Det bør utføres vedlikehold, inkludert maling av dørene, samt montering av beslag under døren til sokkel for å beskytte mot fukt og ytterligere slitasje.

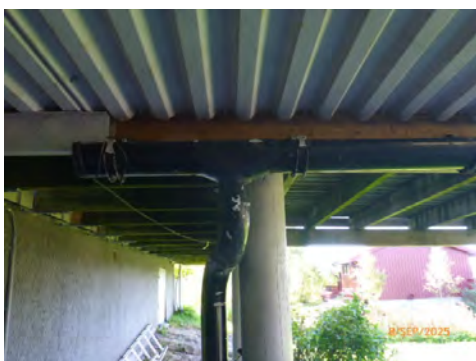
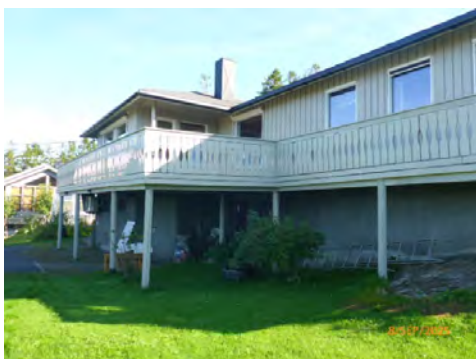
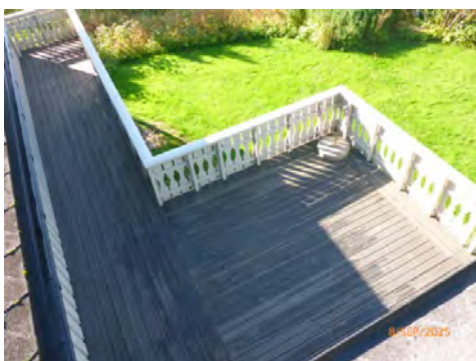
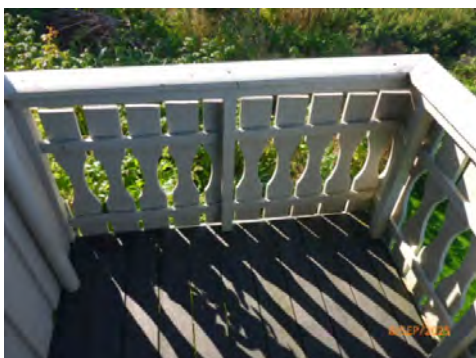
Manglende kontroll over regnskjermen medfører usikkerhet om tilstanden, og det anbefales nærmere undersøkelse for å avdekke eventuelle skjulte skader.

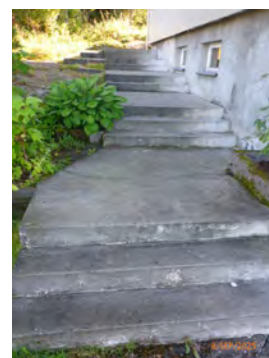
Rekkverk bør monteres for å utbedre avviket og redusere risikoen for fallulykker. Manglende rekkverk medfører økt fare for personskade ved bruk av trappen.

- Rekkverk må monteres for å lukke avviket.
- Andre tiltak:

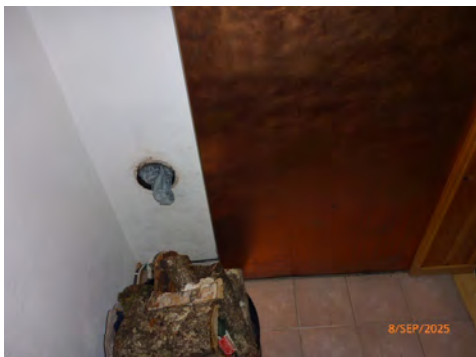
I bod mot nordvest er det observert saltutslag på mur fra fuktvandring, samt fuktskader på sponplategulv. Ved fuktmåling påvises det fukt i sponplater.

I bod i sørøst er det målt forhøyede fuktkvoter i utforet treverk.

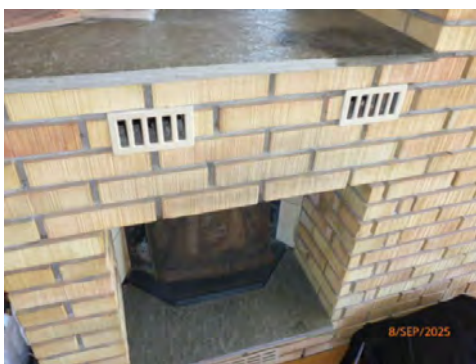
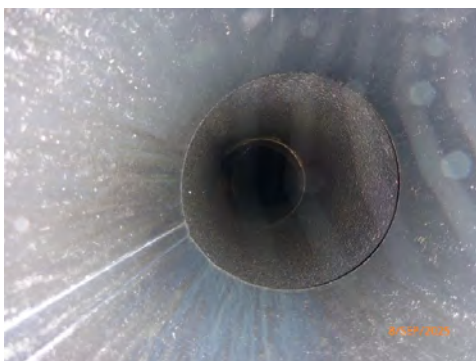
Stålrør i pipen

Det er feil på røykrørsinnføringen og skade på vedovnen.

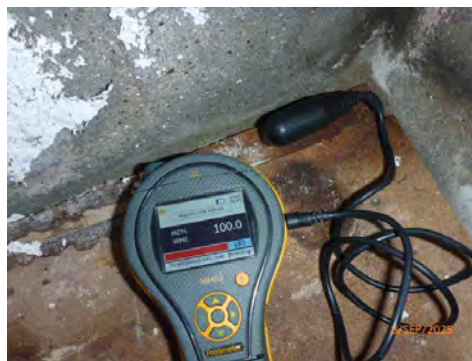
- Det er gjennom målinger påvist høyt fuktnivå i trevegger i underetg./kjeller, det er derfor ikke foretatt hulltaking
- Det er påvist fuktighet i oppforet tregulv i underetg./kjeller, og det er derfor ikke foretatt hulltaking.

På bod mot nordøst. Vått i sponplater

Vanninntrengning bør utbedres for å unngå ytterligere fuktskader og forringelse av konstruksjonen.

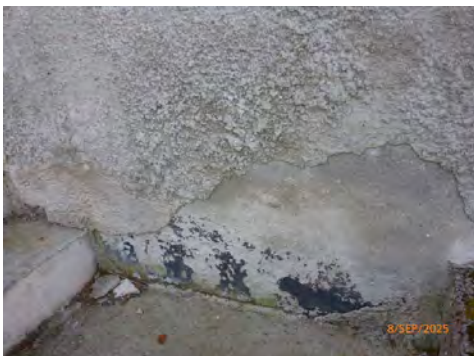
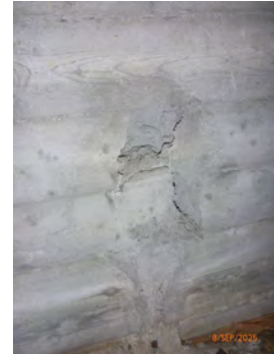
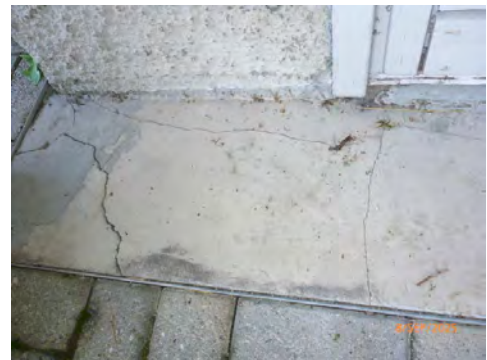
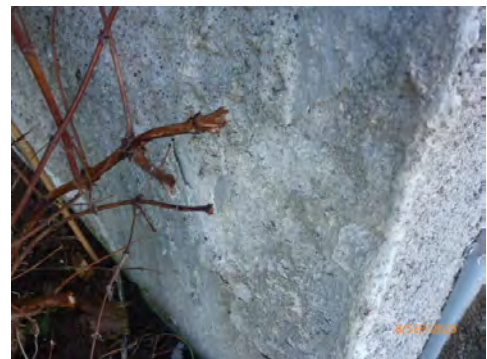
*Punktet må sees i sammenheng 'Rom under terreng'*

Det anbefales også å undersøke oppbygningen av området med oppsprukket flate foran dør til sokkel, da ukjent oppbygning kan medføre økt risiko for setningsskader eller fuktproblemer.
