# Sverdrups vei 4

Enebolig

# Salgsoppgave

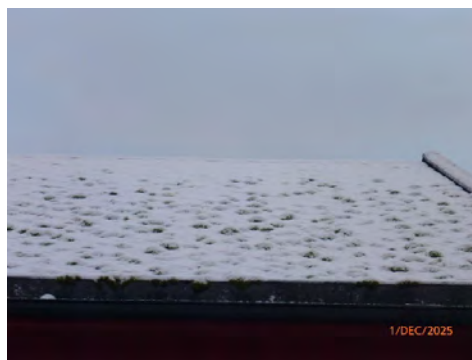
Ettersom mer enn halvparten av forventet brukstid for både takteking og undertak er passert, bør det påregnes at utskifting kan bli nødvendig i nær fremtid for å unngå risiko for lekkasjer og følgeskader på underliggende konstruksjoner.

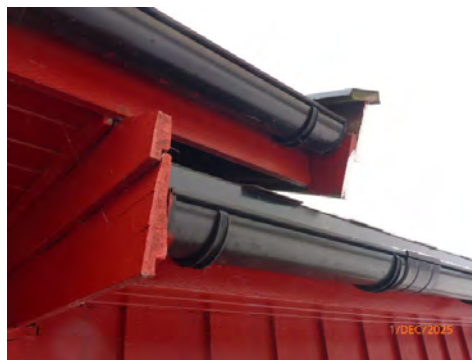
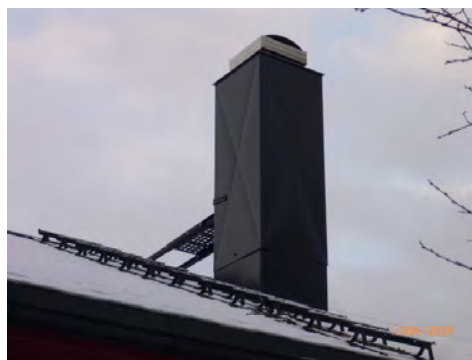
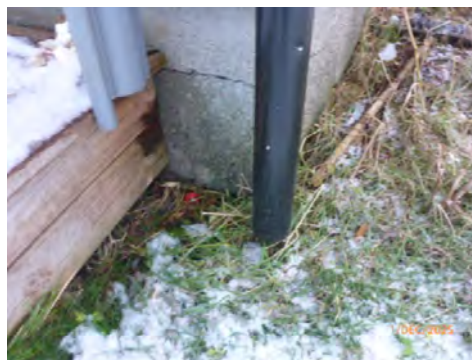
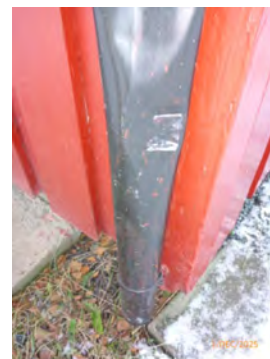
Manglende eller defekte nedløp og klemmer kan føre til utilstrekkelig bortledning av vann, noe som øker risikoen for fuktskader på grunnmur og tilstøtende konstruksjoner.

- Det må foretas tiltak for å lukke avviket.
- Det bør lages system for bortledning av vann fra taknedløp ved grunnmur.

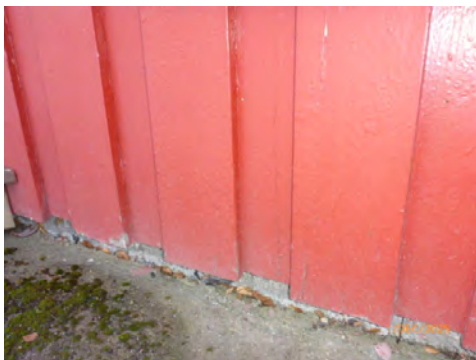
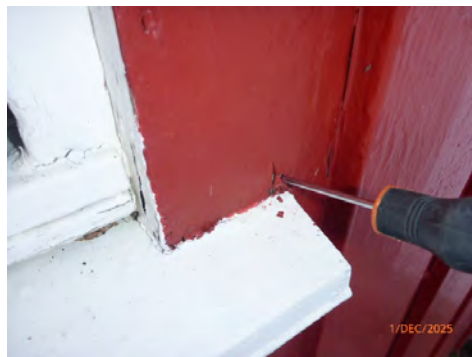
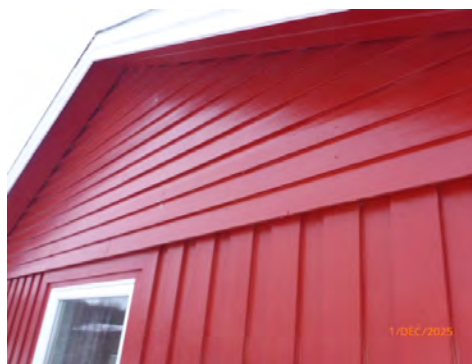
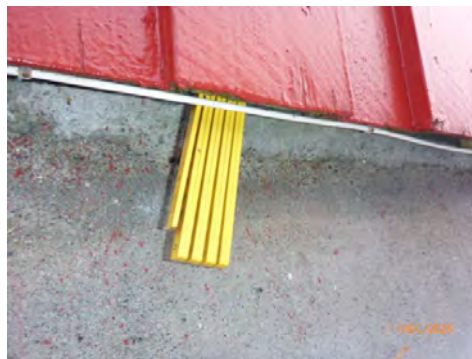
## TG 2 Veggkonstruksjon

Ved tilfeldig stikktaking på flere sider av fasaden er det ikke registrert råteskader på kledningen. Det kan likevel finnes enkelte områder, for eksempel i endeved på kledning og mot vindusbeslag, der endeved kan ha begynnende skader.

For store åpninger i smådyrsperren kan medføre økt risiko for skadedyr i konstruksjonen, og lav avstand mellom kledning og terreng kan føre til fuktskader og råte.

Det anbefales også å følge med på tilstanden i endeved og områder med lav avstand til terreng for å oppdage eventuelle skader tidlig.

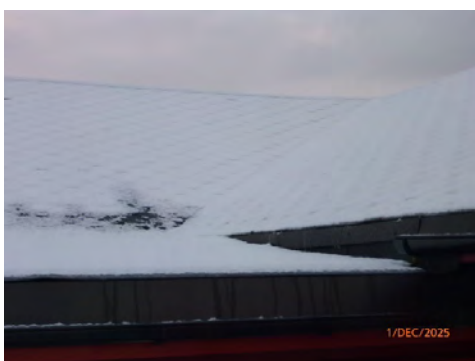
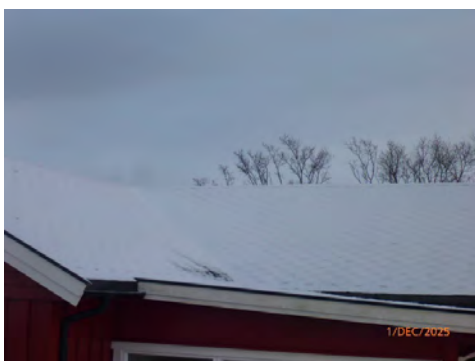
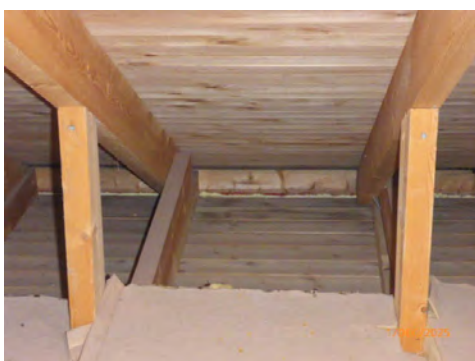
## Takkonstruksjon vinterhagen

Konstruksjonen vurderes som noe usikker, og utformingen medfører økt risiko for skader.

Manglende dokumentasjon og usikker konstruksjon medfører økt risiko for skjulte skader, fuktproblemer og redusert levetid på konstruksjonen. Konstruksjonen bør følges opp jevnlig for å avdekke eventuelle utvikling av skader.

Det bør innhentes dokumentasjon på oppbygning av takkonstruksjonen, spesielt med hensyn til dampsperre, isolasjon, undertak, lufting og taktekkning.

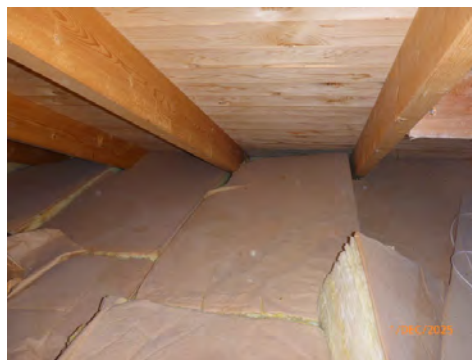
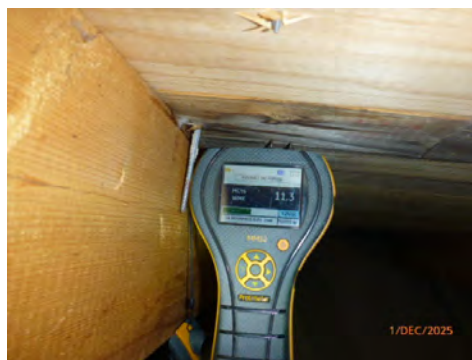
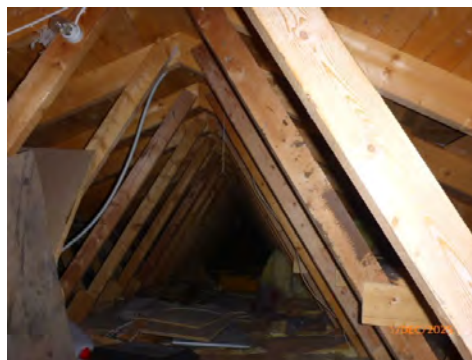
## ! TG 2 Takkonstruksjon/Loft

- Det er begrenset/dårlig ventilering av takkonstruksjonen.
- Det er påvist fuktskjolder/skader i takkonstruksjonen.

Fuktmerker og svertesopp på tro er observert i små, avgrensede områder mot sørvest. Det var tørt ved befaring, og dette kan stamme fra før det ble lagt ny shingel ca. 2007.

Manglende ventilering og vindsperre kan føre til økt risiko for fuktskader, soppdannelse og redusert levetid på takkonstruksjonen.

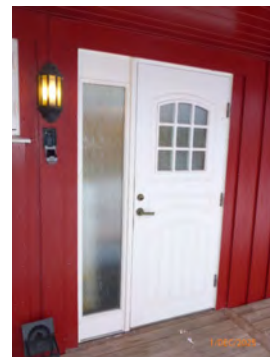
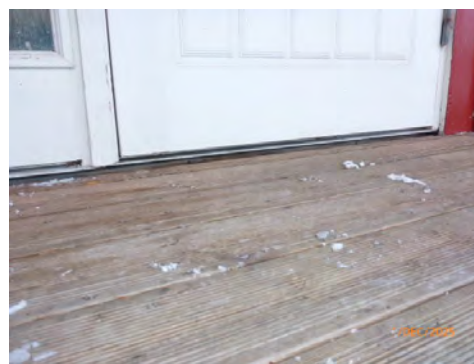
Det er ikke observert beslag under døren. Dette kan medføre økt risiko for fuktskader og redusert beskyttelse mot værpåkjenninger.

Det bør monteres beslag under døren dersom dette mangler, for å redusere risikoen for fuktskader og sikre bedre beskyttelse mot værpåkjenninger.

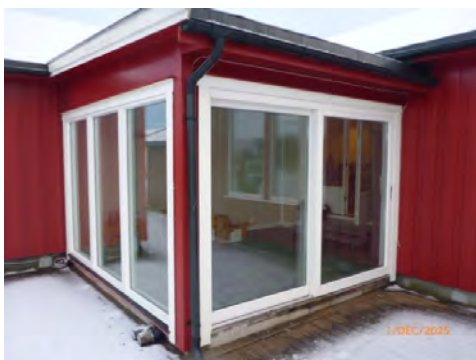
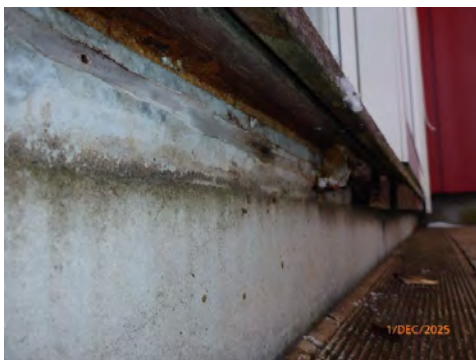
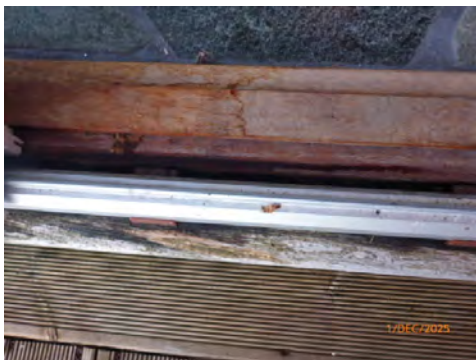
## ! TG 2 Skyvedør til vinterhage

Døren er plassert på kanten av dekket, ut over ringmuren. Det mangler beslag under døren. Understøttelsen av tre under terskelen har skader, og selve terskelen er betydelig slitt.

Manglende beslag og skader på understøttelsen kan føre til ytterligere forringelse, fuktskader og redusert isolasjonsevne.

Det bør etableres ny understøttelse på mur med overdekkende beslag for å hindre videre skader på konstruksjonen og redusere risiko for fuktinntrengning.

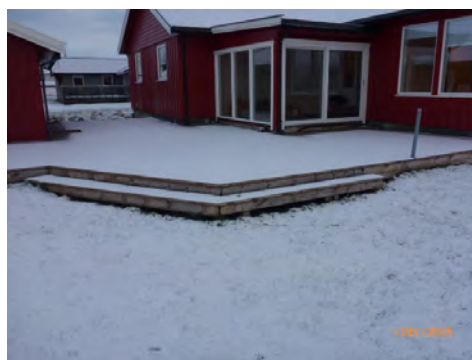
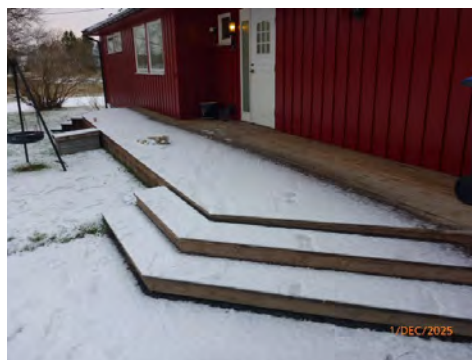
## ! TG 2 Balkonger, terrasser og rom under balkonger

Manglende kontroll kan medføre at skader eller svekkelser ikke oppdages, noe som kan føre til økt risiko for forringelse av konstruksjonen.

Kontroller overflater og eventuelle skjevheter når det er snøfritt, for å avdekke mulige skader eller vedlikeholdsbehov.

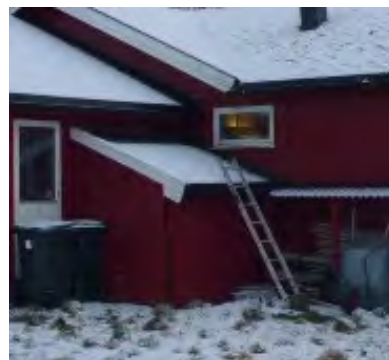
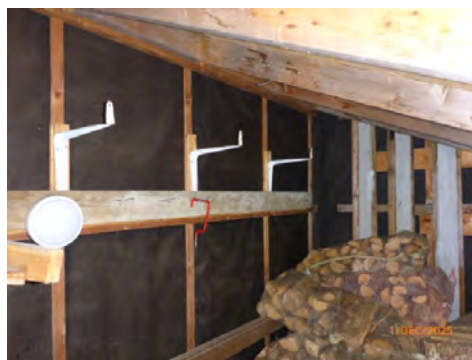
## ! TG 2 Vedbod

Konsekvensen av manglende tiltak er økt risiko for råte, fuktskader og redusert holdbarhet på bygget.

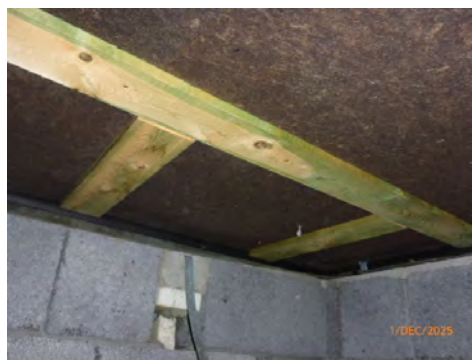
Hjørnet i sørvest.

Boligen har trebjelkelag med stubbegulv over krypkjeller. Bunnsvill mot krypkjeller er tildekket av papp og ikke synlig. Ved kontroll av overflateavvik fra stue til gang og gang til soverom er det ikke målt skjevheter i gulvene på over 15 mm. Det presiseres at gulvet ikke er åpnet for innvendig kontroll.

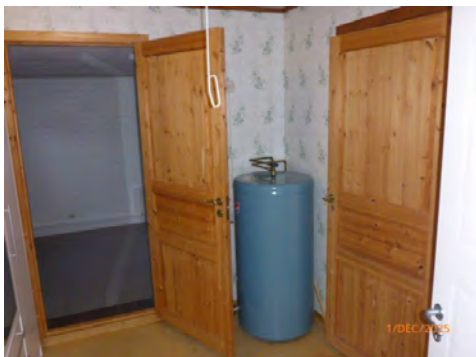
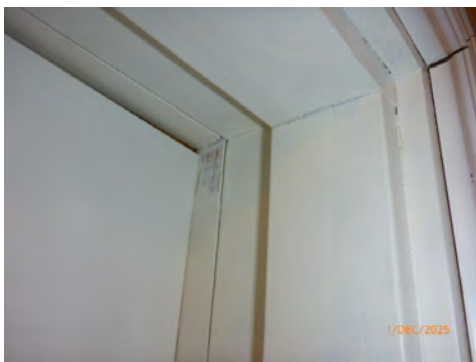
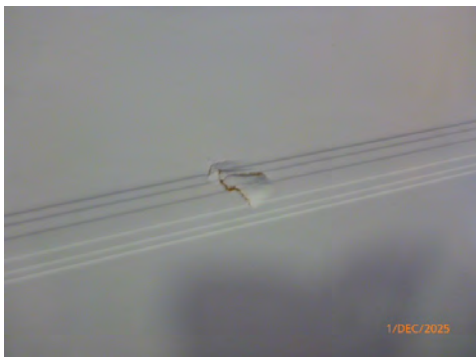
Manglende dokumentasjon og synlige avvik som krymp i gulvbelegg, begrenset fall til sluk og utilstrekkelig ventilasjon medfører økt risiko for fuktskader, lekkasjer og følgeskader på omkringliggende konstruksjoner.

- Våtrommet har behov for omfattende oppgraderinger. For å sikre en løsning som oppfyller gjeldende krav, bør tettesjikt, sluk og røropplegg oppgraderes og dokumenteres.
- Manglende oppgradering av våtrommet medfører høy risiko for at konstruksjonene ikke vil tåle vanlig bruk av vann eller lekkasjer. Selv om det er dusjkabinett, er det fortsatt en betydelig risiko for at våtrommets konstruksjoner ikke tåler lekkasjer. Dette kan føre til fuktskader på tilstøtende konstruksjoner.

Våtrommet bør totalrenoveres for å oppfylle dagens krav til fuktsikring og funksjonalitet.

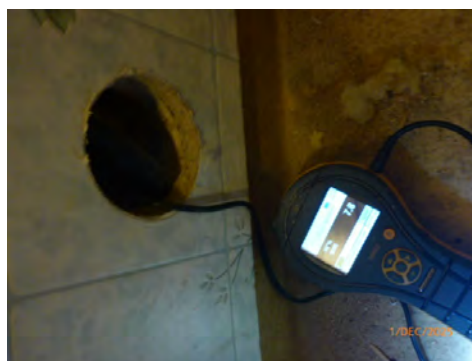
7,8%

Hulltaking er foretatt uten å påvise unormale forhold. Hulltaking er foretatt i delevegg vegg fra vaskerommet mot badekaret.

Fuktkvotemåling (vekt%) i konstruksjonen ble målt til under 8%. Tørt inn i vegg ved befaring.

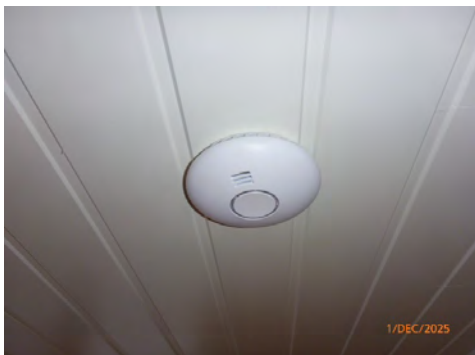
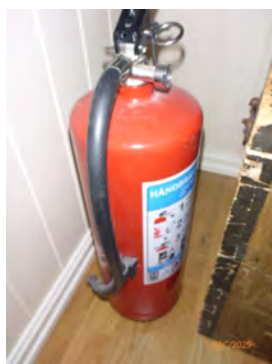
Skal byttes ut.

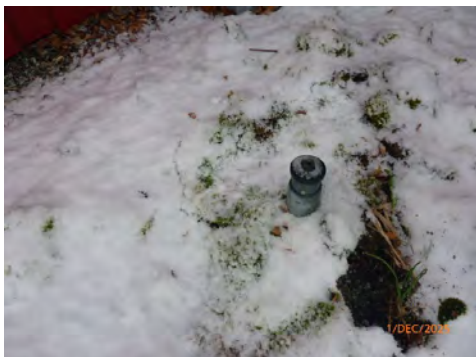
Utv. stoppekran

Konsekvensen ved høy alder og ukjent tilstand er økt risiko for lekkasjer, driftsstans eller plutselige kostnader knyttet til reparasjon eller utskifting av ledningene.
