# SIVERT NIELSENS GT 3

8904 Brønnøysund

# Tilstandsrapport

Befaringsdato: 21.05.2025

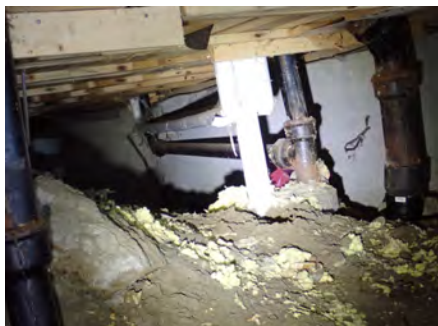
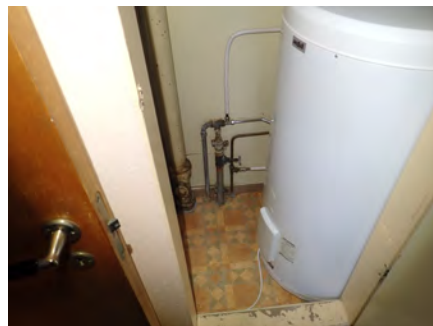
## TG 2 Avløpsrør

Boligen har synlige avløpsrør av støpejern / soil.

Det er på befaringsdagen ikke registrert symptomer på avvik. Anlegget er vurdert å fungere som tiltenkt. TG 2 settes da rørene er fra byggeår og har oversteget halvparten av forventet brukstid.

- Det er ikke behov for utbedringstiltak siden anlegget fungerer i dag, men ut ifra alder kan skader plutselig oppstå på eldre anlegg.
- I forbindelse med oppgradering av våtrom vil det være naturlig med utskiftning av rør.
- Tidspunkt for utskiftning av avløpsrør nærmer seg.
