# Kapteinvæien 2

Enebolig

# Tilstandsrapport

## ENEBOLIG

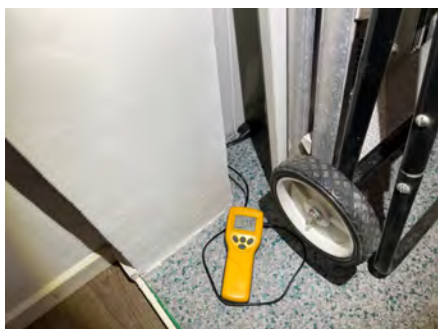
Ved fuktsøk er det indikert forhøyede fuktindikasjoner i nedre deler av yttervegger og i gulv.

Dette er ikke unormalt da boligen er bygget på et tidspunkt der det ikke er vanlig å benytte fuktsperre under gulvstøp / rundt fundamenter. Det er derfor påregnelig med fuktopptrekk fra grunnen. Kjelleren som grovkjeller er vurdert å være i bruksmessig stand, men en bør unngå lagring av fuktømfintlige varer i direkte kontakt med murflater.

Det er utført og igjenkledde vegger på bod i kjeller(nordøst). På øvrige deler i kjeller er plater / kledning fjernet ned mot gulv. På generelt grunnlag gjøres det oppmerksom på at utforede vegger under terreng er å betegne som en risikokonstruksjon med erfaringsmessig høy skadefrekvens. Det er ved fuktsøk målt 15 vektprosent i nedre deler av kledning på denne boden. Det anbefales å fjerne kledningen ned mot gulv for å unngå fuktinntrekk.

Det er på bod i kjeller målt fuktavvik i nedre del av vegg opp mot terreng.

Det anbefales å fjerne kledning ned mot gulv for å redusere risiko for at skader / sopp eller råteskader oppstår.

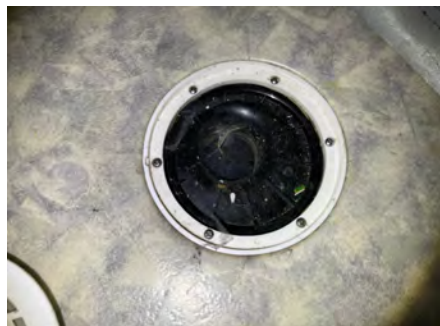
Ved inspeksjon av sluk registreres det at gulvbelegget er klemt til sluket med slukets klemring.

Ingen symptom på skader er registrert på befaringsdagen.

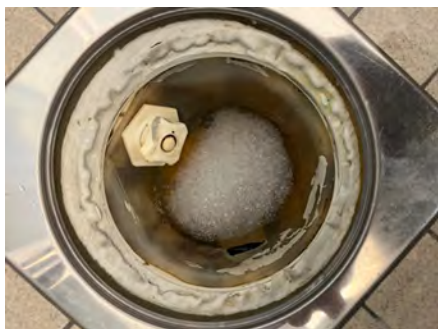
- Overvåk tilstanden jevnlig. For å få tilstandsgrad 0 eller 1 må tettesjiktet skiftes ut, men tidspunktet for når dette er nødvendig er vanskelig å si noe om.
- Det er viktig å merke seg at levetiden til en membran varierer basert på kvalitet, installasjon og bruk. Eldre membraner kan bli sprø og sprekke opp, noe som fører til at de mister sin vanntettende funksjon. Dette kan resultere i vannlekkasjer gjennom vegger og gulv og fuktskader.
- Overvåk tilstanden jevnlig. For å få tilstandsgrad 0 eller 1 må slukløsningen skiftes ut og sannsynligvis må også membransjiktet skiftes/utbedres. Det er imidlertid vanskelig å si noe om tidspunktet for når dette er nødvendig.
- Eldre sluk av støpejern er ofte utsatt for rust som kan medføre lekkasjer. Eventuelle lekkasjer kan medføre fuktskader på tilleggende konstruksjoner.
