# Rørliveien 17

Fritidsbolig

# Tilstandsrapport

## FRITIDSBOLIG

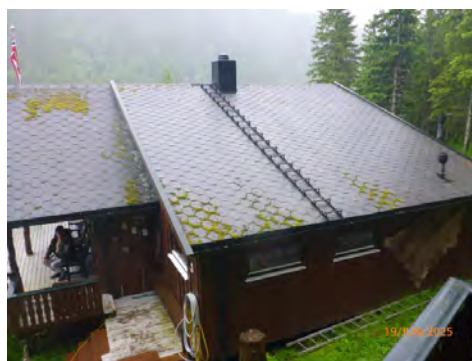
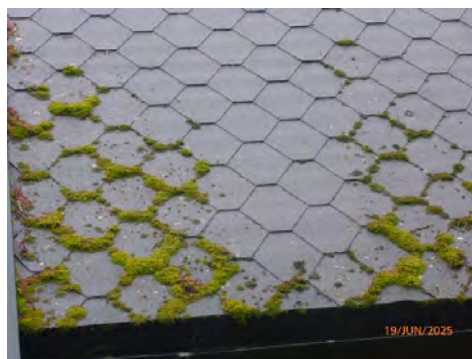
### ! TG 2 Takteking

Taktekkingen er av pappshingel. Taket er besiktiget fra bakkenivå. Tak (takkonstruksjon, takteking og skorstein) er kun observert fra bakkenivå og vurderingen er begrenset av dette. Det er ikke sikkerhetsmessig forsvarlig å bevege seg ut på taket eller observere fra stige. Selv om det ikke er avdekket skader under befaringen, betyr ikke dette at det ikke foreligger skader som en besiktigelse på taket kan avdekke. Vær oppmerksom på denne risikoen. En undersøkelse av taket kan utføres av en fagperson under tilstrekkelige sikkerhetsforhold. Når det ble tilbygget kjøkken og bad rundt 2009, ble det pålagt nytt taktekke på taket. Det er opprinnelig bordtro på hovedtaket og tro fra ca. 2009 på tilbygget. Vindskier og hengbord av variert opprinnelse, noe gjenbruk.

- Mer enn halvparten av forventet brukstid er passert på taktekingen.
- Mer enn halvparten av forventet brukstid er passert på undertak.
- Det er avvik:

Det er stedvis mye mose på taket. Det finnes vindskier og kasser fra byggeår. 1990

- Tiltak:
- Overvåk tilstanden jevnlig. For å få tilstandsgrad 0 eller 1 må tekkingen skiftes ut, men tidspunktet for når dette er nødvendig er vanskelig å si noe om.
- Når takteking og undertak begynner å bli gamle, øker risikoen for lekkasjer, noe som kan føre til omfattende og kostbare reparasjoner av underliggende konstruksjoner dersom en ikke foretar tiltak på konstruksjonene før dette oppstår.

Fjerne mose på taket. Løpende vedlikehold må utføres. Det anbefales montert vannbordbeslag.

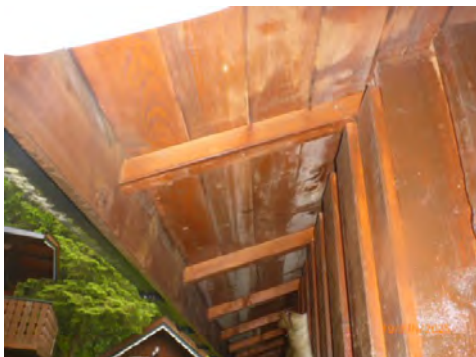
## ! TG 2 Nedløp og beslag

Takrenner og nedløp i plast fra byggeår

Monterer takrenne og nedløp der dette mangler.

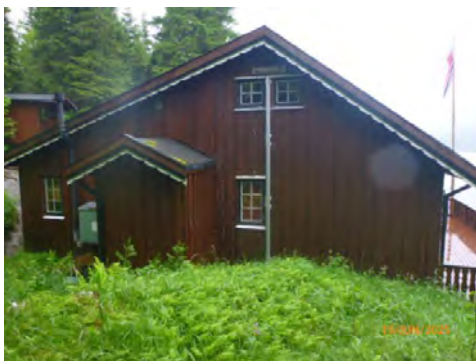
Gavl mot nordvest.

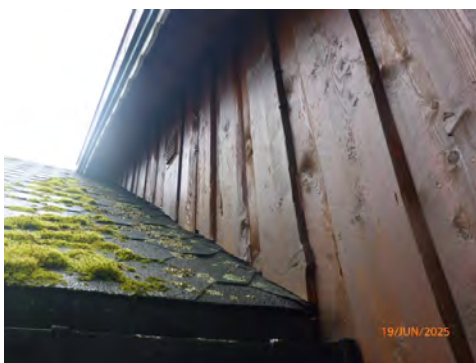
Vegg på tilbygget over opprinnelig tak.

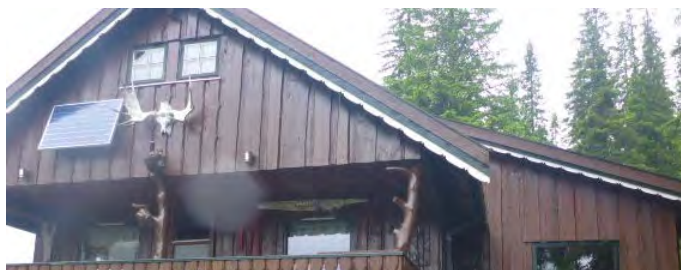
Vegg mot sørøst, opprinnelig og tilbygg

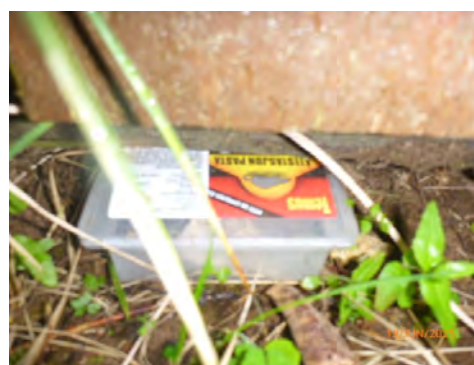
Musegift

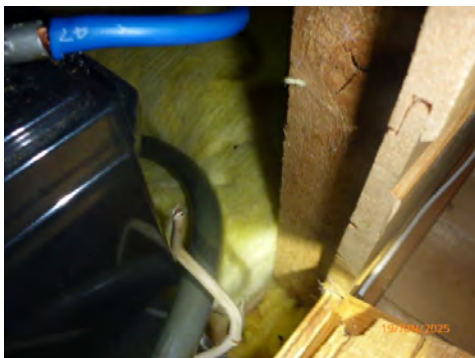
Muselort på kott

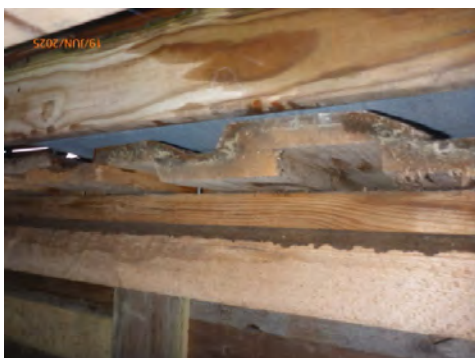
Manglende smådyrsperre under altan mot sørvest.

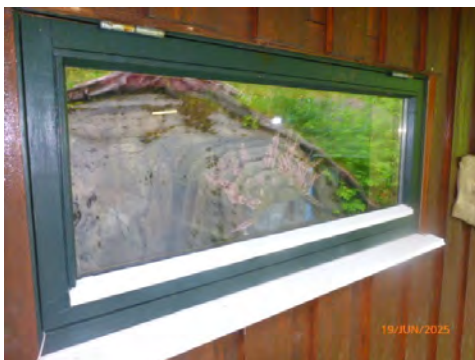
Vinduer fra rundt byggeår.

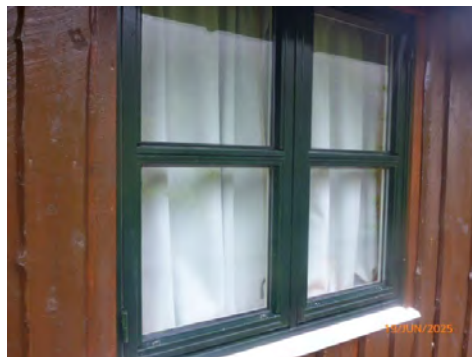
Vinduer fra 2009.

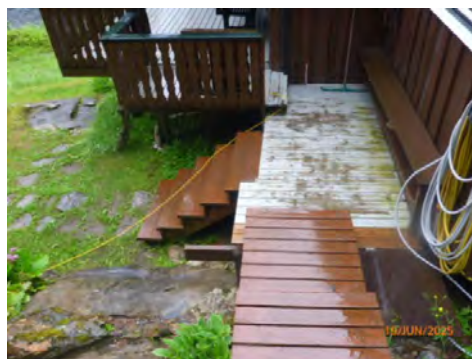
## ! TG 3 Utvendige trapper

- Rekkverk må monteres for å lukke avviket.

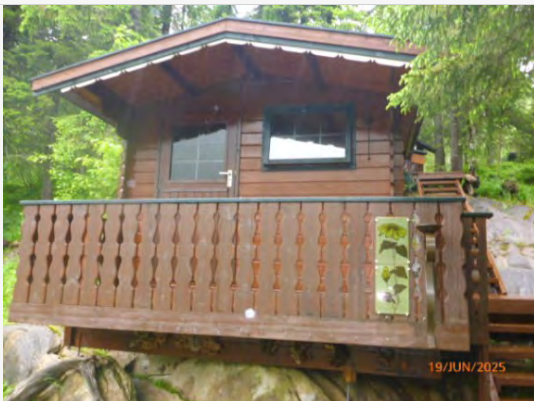
Slike bygg er lite tilpasset et værhardt klima som her, noe fuktgjennomslag i vegger. Ikke takrenner.

Praktisk bygg til formålet. Løpende vedlikehold kreves.
