# Kirkehaugen 6 seksjon 3

# Tilstandsrapport

Befaringsdato: 04.04.2025

Rapportdato: 14.05.2025

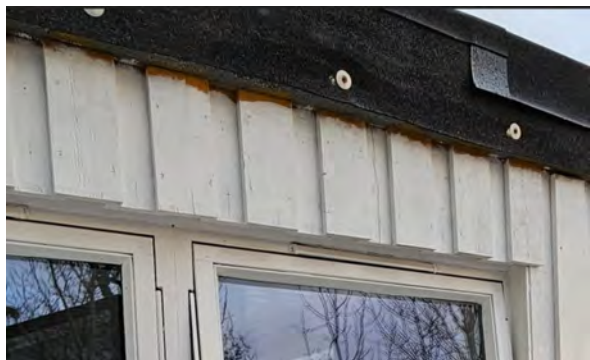
Utett overgang mellom vegg og tak over karnapp

Manglende beslag på papptekking på balkong

Ved legging av nytt papptekke på altan er lufting stedvis tettet. På balkong er det noe råteskader på noen bord.

Det er antatt lekkasje i vegg over karnapp i stue på hovedplan. På veggen her er det festet plast på utside og på innside er det merket etter tidligere vannlekkasje. Tørt på befaringstidspunktet.

- Lokal utbedring må utføres.
- Råteskadet trekledning må skiftes ut.

Det anbefales nærmere undersøkelser av vegg på balkong der det er festet plast på utside vegg.

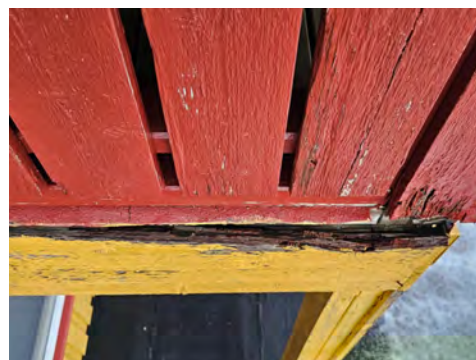
- Det er ingen eller liten lufting i nedre kant av kledning mot grunnmur.
- Det er påvist spredte råteskader i bordkledningen.

Råteskader ved balkong på loft

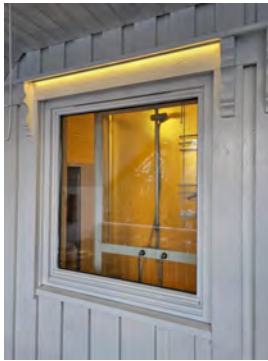
- Det er påvist avvik rundt innsettsdetaljer.

Vindu mangler beslag over

- Det bør gjøres tiltak for å lukke avviket.

Det anbefales alltid beslag over vinduer slik at det blir mindre utsatt for fukt/regn.

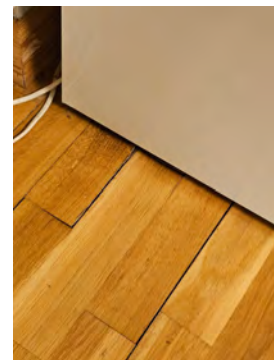
- Det er stedvis påvist synlige skader på overflater.

Skade i parkett etter tidligere fuktskade.

Skade i gulv på kjøkken

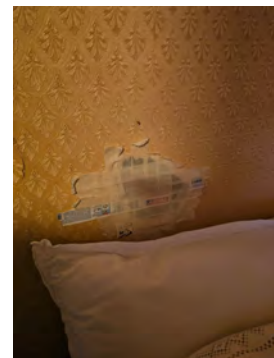
Hull i veggplate på soverom

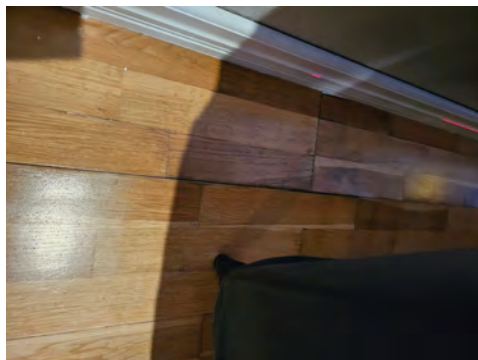
Glippe i parkett mot list

Skade i parkett i stue

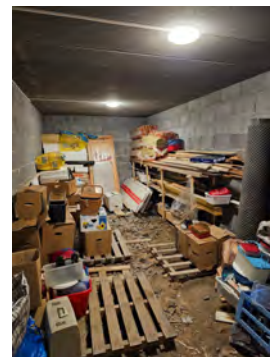
Leiligheten har flere rom under terreng. Disse har leca-vegger. Noen av disse med pusset og malt overflate. Hulltaking er da ikke mulig siden vegger under terreng ikke er utført. Det er ved befaring ikke påvist fukt på innside av disse vegger. Det gjøres oppmerksom på at enkelte rom var i bruk med lagrede ting slik at ikke alle steder er undersøkt for fukt.

Uinnredet rom under terreng

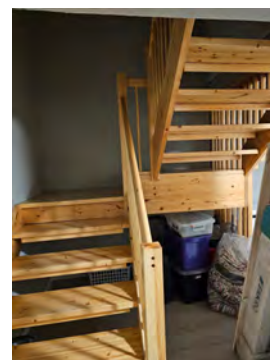
Åpninger mellom trinn er ikke ansett som en sikkerhets messig avvik siden åpningen ble målt til 10,5cm.

Trapp fra parkering til hovedinngang

- Rekkverk må monteres for å lukke avviket.

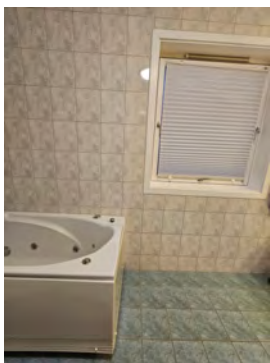
- Det er vindu/dør med ikke fuktbestandige materialer i våtsonen (ved vask, dusj, badekar, osv.), løsningen eller byggematerialet er uegnet

Vindu plassert i våtzone ved badekar

Det anbefales at vindu ved badekar fuktbeskyttes mot vannsprut.

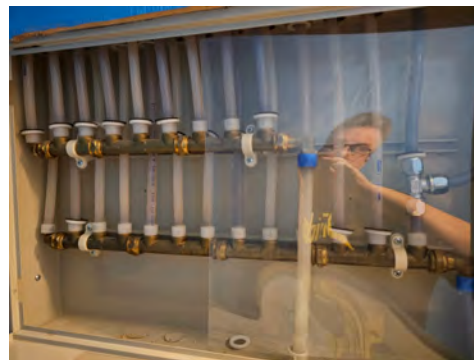
Samleskap for rør-i-rør

Skap for rør-i-rør må utbedres slik at vannskade ikke oppstår.

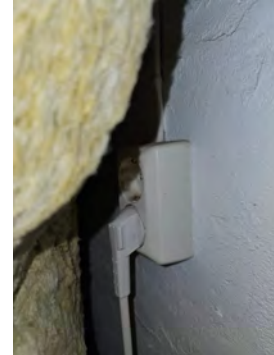
Tilkoblet strøm med stikkontakt

- Det er ikke behov for utbedringstiltak siden tanken fungerer i dag, men ut ifra alder kan skader plutselig oppstå på eldre tanker.
- Det bør etableres tilfredsstillende avrenning eller lekkasjesikring ved varmtvannstank.
- Det bør etableres tilfredsstillende el-tilkobling etter gjeldende forskrift.
