Rugåshylla 15

Befaringsdato: 14.10.2024

Rapportdato: 22.10.2024

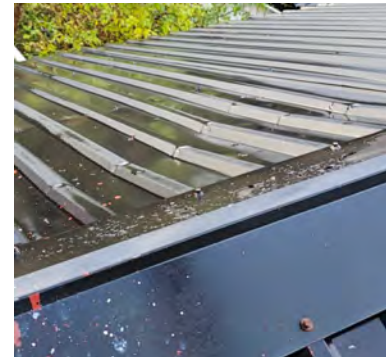
Taktekket fungerer i dag, men utfra alder kan skade plutselig oppstå.

Skader i takplater

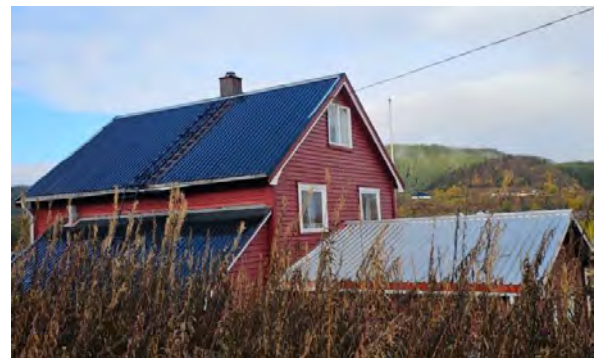
Skader i takplater

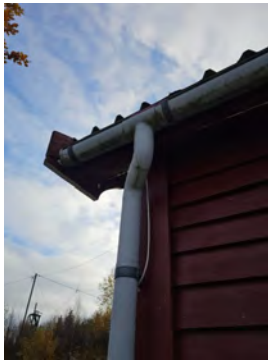
Det er deformasjoner og andre skader på takrenne

Skader i takrenner

- Det må foretas tiltak for å lukke avviket.

Skadde takrenner bør utbedres. Takrenner av eldre årgang som anbefales byttet ved bytte av taktekket.

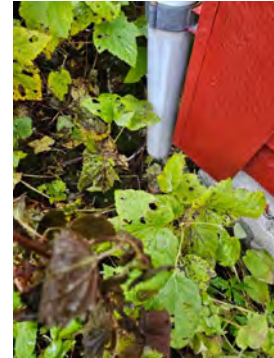
Taknedløp er avsluttet ved bakkenivå

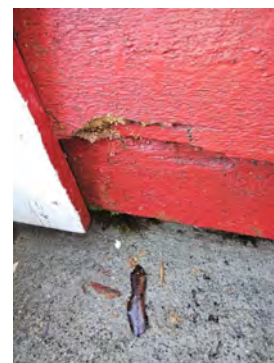
- Det er ingen eller liten lufting i nedre kant av kledning mot grunnmur.
- Det er påvist spredte råteskader i bordkledningen.

Det er ikke etablert lufting i nedre kant av kledningen mot grunnmur. Det er spredte råteskader på kledningen. Stedvis mye vegetasjon opp mot trekledning på vegger.

Råteskader i kledning

- Råteskadet trekledning må skiftes ut.

Det anbefales at vegetasjon som vokser mot kledning fjernes. Boligen er ikke bygget med luftet kledning, men ved skifte av kledning bør det etableres ny vindsperre og luftet kledning i hht dagens byggemetoder.

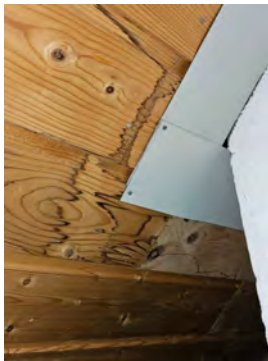
- Det er påvist fuktskjolder/skader i takkonstruksjonen.
- Det er registrert symptom på aktivitet fra skadedyr

Fuktsjolder ved pipe, tørrt ved befaring

Utførelsen av krypeloft uten lufting var vanlig på byggetidspunktet. Det bør gjøres nærmere undersøkelser angående mus på krypeloft. Det bør inspiseres krypeloft som ikke var tilgjengelig ved befaring.

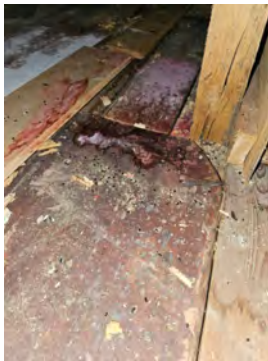
Ekstremiter fra mus

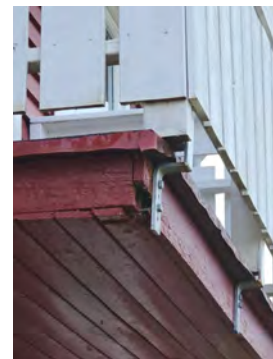
- Det er påvist fukt/råteskader i konstruksjonen.
- Rekkverket er for lavt i forhold til dagens krav til rekkverkshøyder.

Balkong på loft har råteskader ved veggliv og ytterst ved innfesting av rekkverk.

Råteskader på balkong på loft

- Råteskadede konstruksjoner må skiftes ut.
- Det er ikke krav om utbedring av rekkverkshøyde opp til dagens forskriftskrav.

For balkong på loft må råteskade skiftes, og ny membran legges. Det kan påregnes ytterligere råteskader ved åpning av konstruksjonen.

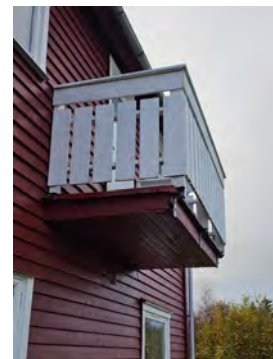
Balkong på loft

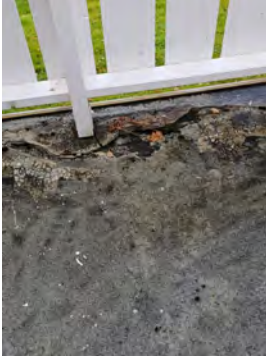
Skader i støpt dekke og stående vann på balkong utenfor stue.

Skader i dekke på balkong hovedplan

Skader i dekket for balkong på hovedplan må utbedres.

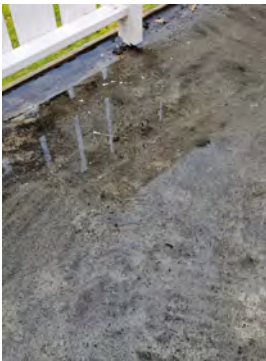
Stående vann på balkong på hovedplan

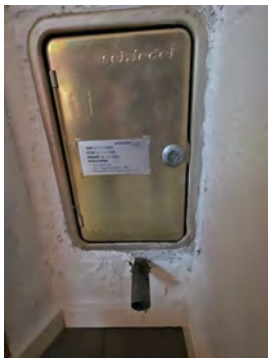
Pipe som tegelpipe fra byggeår. Det opplyses at det er montert inn nye røykrør i pipen senere år. Det ble da også satt inn ny vedovn i stuen. Kommunen hadde tilsyn 20.05.2015, ingen avvik ble da avdekket.

Feieluke i kjeller
