# Småengveien 12

Enebolig

# Tilstandsrapport

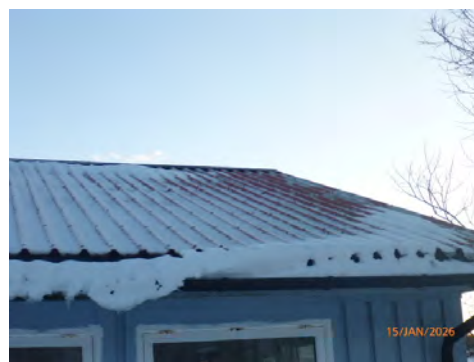
Taktekkingen på vestsiden består av aluminiumsplater. Kasser og vindskier er utført i treverk av varierende kvalitet og opprinnelse. Taket (takkonstruksjon, taktekking og skorstein) er kun observert fra bakkenivå, og vurderingen er derfor begrenset. Det var ikke sikkerhetsmessig forsvarlig å bevege seg ut på taket eller foreta nærmere inspeksjon fra stige på befaringstidspunktet. Selv om det ikke ble avdekket større skader under befaringen, kan det likevel foreligge skader som kun kan avdekkes ved en nærmere inspeksjon på taket. Vær oppmerksom på denne risikoen. En grundigere undersøkelse av taket bør utføres av fagperson under forsvarlige sikkerhetsforhold.

Det er ikke etablert dryppkant på taktekket over spillblikket, noe som kan føre til skader på takfot og hengbord.

- Når taktekking og undertak begynner å bli gamle, øker risikoen for lekkasjer, noe som kan føre til omfattende og kostbare reparasjoner av underliggende konstruksjoner dersom en ikke foretar tiltak på konstruksjonene før dette oppstår.

Det bør vurderes å legge nytt taktekke, spesielt med tanke på slitt overflate og manglende dryppkant, for å unngå fremtidige skader på takfot og hengbord.

Vindskiene bør males for å beskytte treverket mot fukt og råte.

En grundigere inspeksjon av taket anbefales for å avdekke eventuelle skjulte skader, da dagens vurdering er begrenset til observasjon fra bakkenivå. Manglende tiltak kan medføre økt risiko for vanninntrenging og forringelse av takkonstruksjonen.

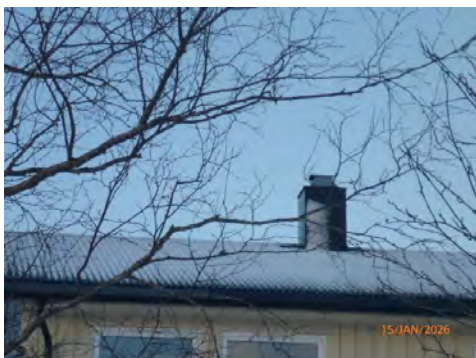
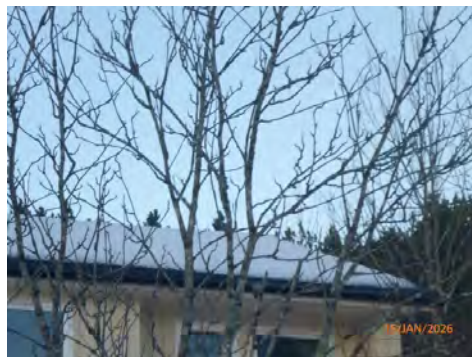
## ! TG 3 Takteking øst/takfot

- Mer enn halvparten av forventet brukstid er passert på undertak.
- Det er avvik:

Det er ikke etablert dryppkant på taktekket over spillblikket. Dette har medført råteskader på takfot og hengbord.

Konsekvensen av manglende dryppkant er økt risiko for videre råteskader og forringelse av konstruksjonen, noe som kan føre til kostbare reparasjoner og redusert levetid for taket.

Det bør etableres dryppkant på taktekket over spillblikket, og råteskadet materiale på takfot og hengbord bør skiftes ut.

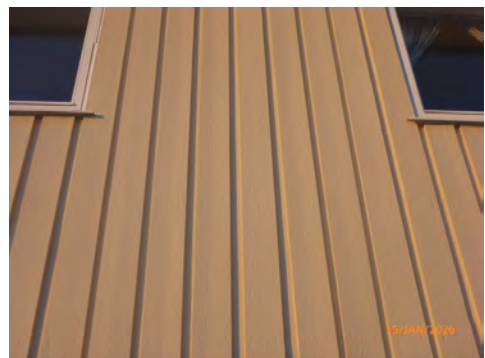
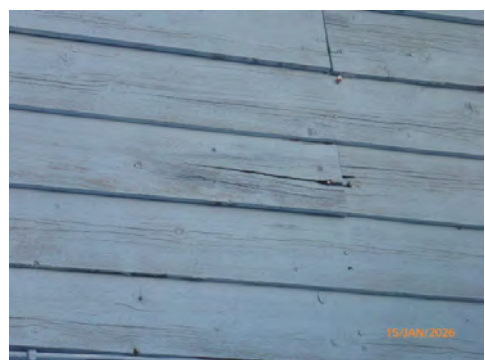
- Det er påvist spredte råteskader i bordkledningen.

Råteskader gjelder spesielt gavl på sperre i sør.

Skade fra mus i lukkede konstruksjoner kan ikke utelukkes.

- Råteskader i bordkledningen kan fortsette å utvikle seg både i tilliggende bordkledning og til bakenforliggende veggkonstruksjon, dersom en ikke foretar tiltak.

- Råteskadet trekledning må skiftes ut.

Råteskadet kledning bør skiftes ut, spesielt på gavl mot sør, for å hindre videre forringelse av konstruksjonen og redusere risiko for fuktskader.

Ytterligere undersøkelser bør vurderes for å avdekke eventuelle skjulte skader i veggkonstruksjonen, spesielt der det er observert tegn til aktivitet fra skadedyr.

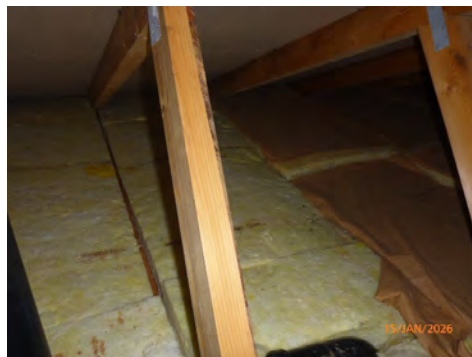
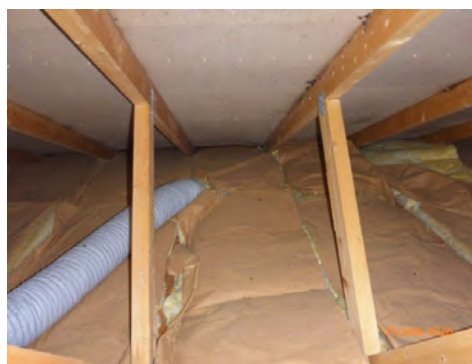
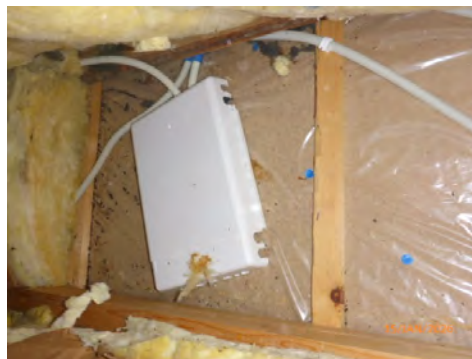
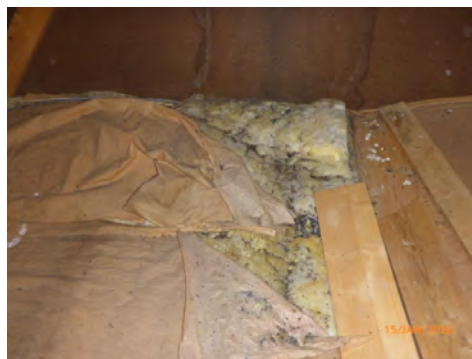
## TG 2 Takkonstruksjon/Loft

Det er feller og åtestasjoner på kaldt loft. Skade fra mus i lukkede konstruksjoner kan ikke utelukkes.

Kontroller omfanget av eventuelle museskader på isolasjon, da skader fra mus kan føre til redusert isolasjonsevne og økt risiko for fukt- og luktproblemer.

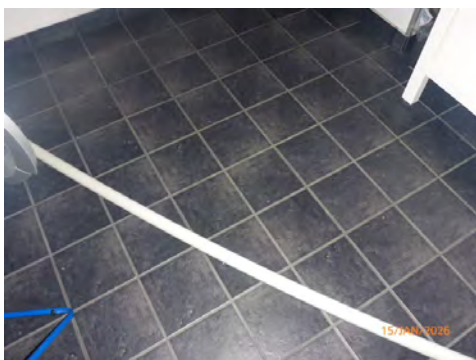
Provisorisk avløp fra vaskemaskin

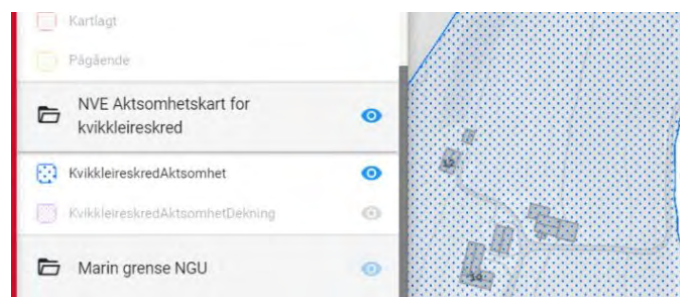
Leire bilder fra 2024

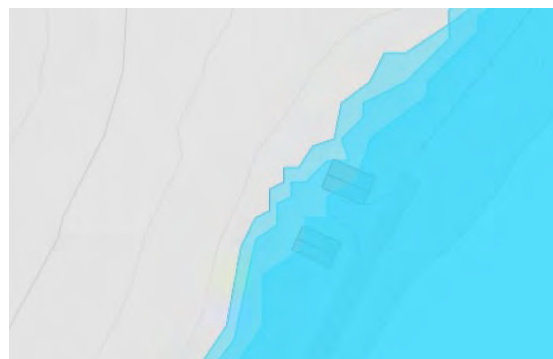
Flom naust bilde fra 2024

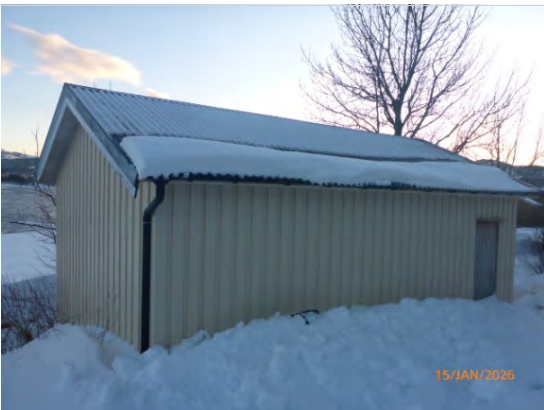
Råte på noen vindskier. Garasjen er funksjonell til dagens bruk, garasje/lager/redskapshus. Bygget trenger variert omfang av vedlikehold og renovering.

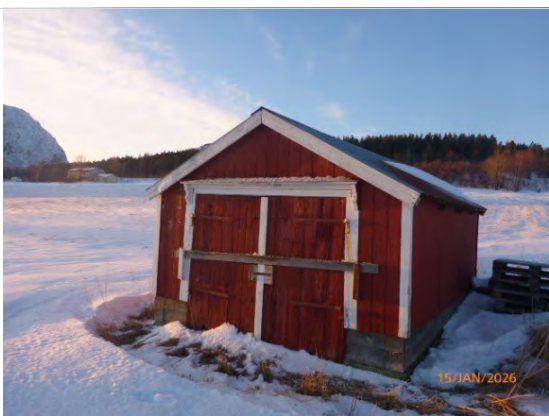
Bygget/hele konstruksjonen trenger en større renovering.
