# Kystveien 18

Enebolig

# Salgsoppgave

# Tilstandsrapport

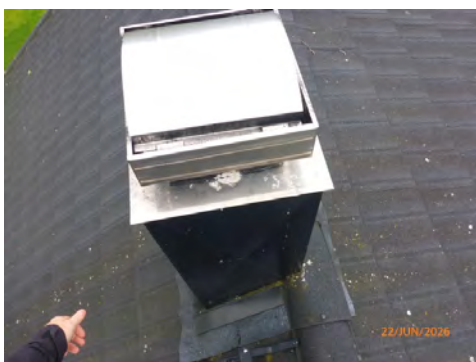
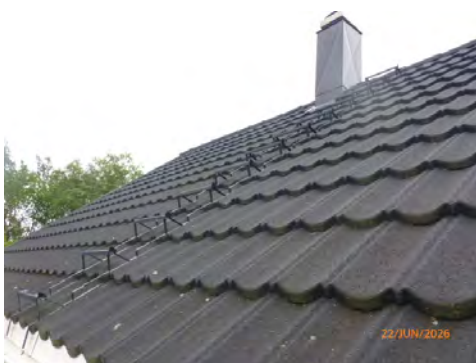
## TG 3 Nedløp, beslag og skorsteiner over tak - 1

- Manglende snøfangere kan føre til ras av snø og is fra taket, med fare for skade på personer, eiendom og installasjoner.
- Det må monteres snøfangere for å oppfylle byggeårets krav

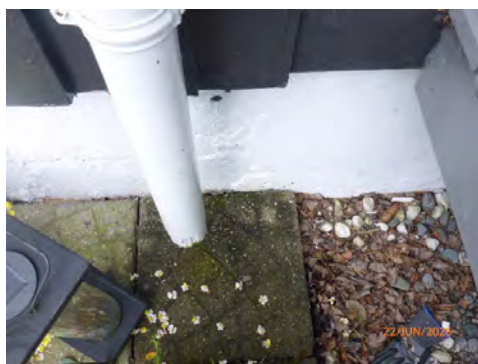
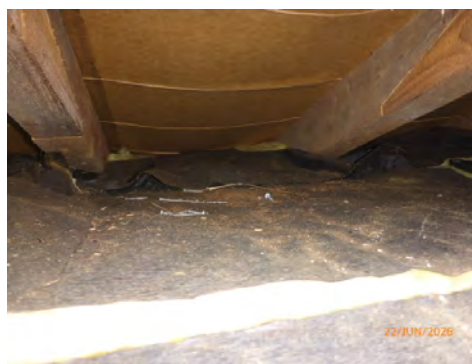
## TG 2 Takkonstruksjon/Loft

- Det er begrenset/dårlig ventilering av takkonstruksjonen.
- Det er symptom på aktivitet fra biologiske skadegjørere. På gammelt treverk på kaldt loft over hovedtaket er det observert en del borebiller. Dette er ikke uvanlige observasjoner på slike krypeloft som er over 100 år.
- Dimensjonering garasjetaket kan være noe svak om det skulle oppstå ekstreme snømengder.

- Dårlig ventilering kan føre til opphopning av fukt, med risiko for kondens, mugg- og råteskader i konstruksjonen.
- Det anbefales å forbedre ventilasjonen i takkonstruksjonen for å sikre tilstrekkelig luftgjennomstrømning og redusere fuktbelastning.
- Observert noe musekskrementer på kaldt loft. Eier opplyser at de ikke har registrert mus i boligen de senere år.
- Holdes under oppsikt om situasjonen skulle oppstå.

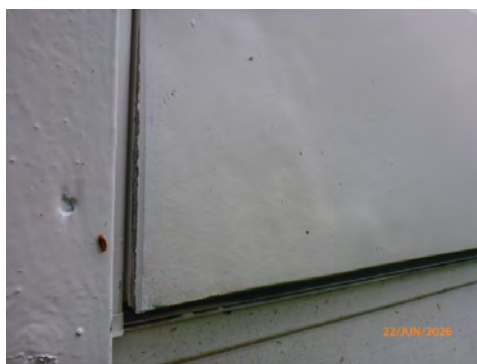
## TG 2 Altandør

- Det er påvist avvik rundt innsettingsdetaljer. Det er ikke beslag under eller over døren.

- Det anbefales å kontrollere og utbedre innsettingsdetaljer rundt dør for å sikre tett og korrekt utførelse.

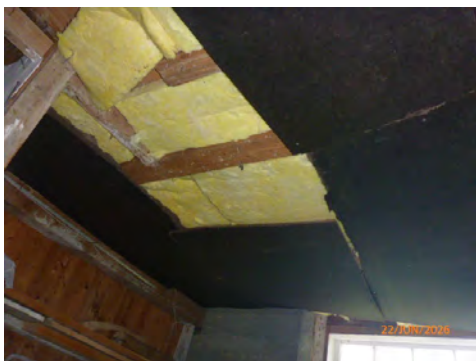
Fra krypkjeller.

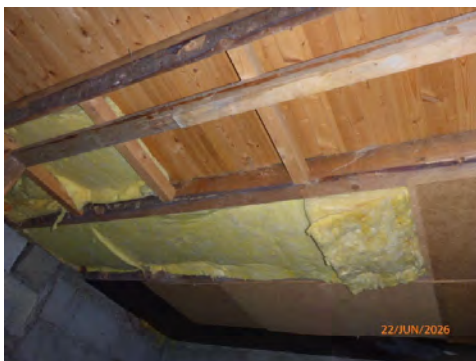
Fra krypkjeller

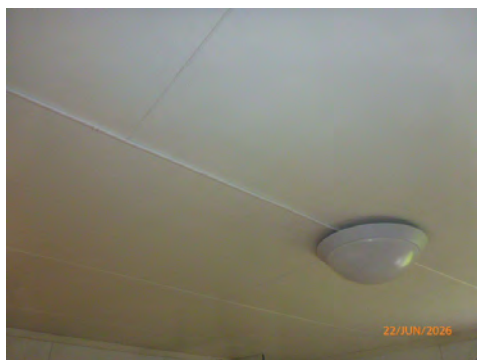
Synlig fuge her.

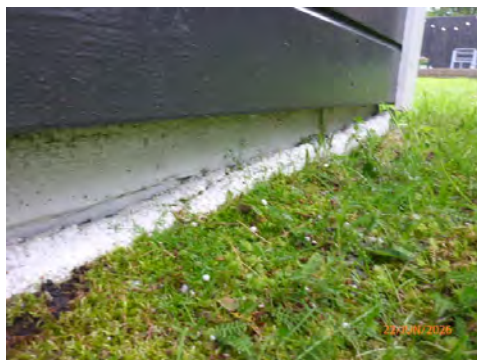
## TG 2 Grunnmur og fundamenter

- Sprekker i grunnmuren kan føre til fuktinntrenging og i noen tilfeller indikere bevegelser eller svekket konstruksjon.
- Det anbefales å vurdere omfang og årsak til sprekken, og utbedre disse samt iverksette nødvendige tiltak for å hindre videre utvikling.
- Lokal utbedring må utføres.

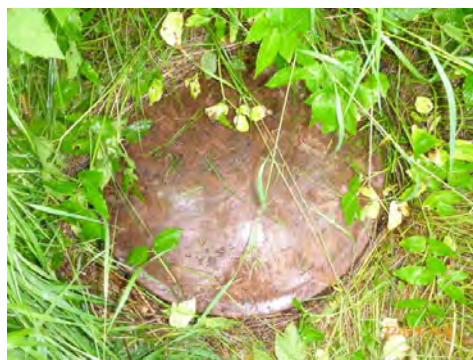
Septik

- Det anbefales ytterligere undersøkelser for en god oversikt over installasjonen tilstand og utforming.
- Eldre septiktank av glassfiber har økt risiko for materialtretthet og lekkasjer, med fare for funksjonssvikt og forurensning.
- Det er ikke behov for utbedringstiltak siden anlegget fungerer i dag, men ut ifra alder kan skader plutselig oppstå.
- Det anbefales en kontroll, kontakt faglært rørlegger.
