# Flatåsen 1 (SNR 2)

Tomannsbolig

# Tilstandsrapport

Befaringsdato: 15.09.2025

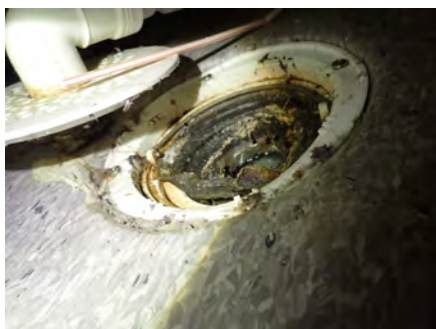
### TG 1 Sluk, membran og tettesjikt

Badet har plastsluk og synlig vinylbelegg som tettesjikt.  
Ved inspeksjon av sluk registreres det at gulvbelegget er klemt til sluket med slukets klemring.  
Ingen symptom på skader er registrert på befaringsdagen.

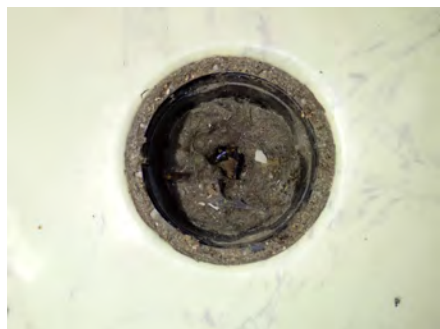
## LOFT > BAD

Rommet har innredning med nedfelt servant, toalett, dusjkabinett, varmtvannsbereder og opplegg for vaskemaskin. Inventar er opplyst skiftet i 2023. Fremstår som nytt. Det er på befaringsdagen ikke registrert symptomer på skader ut over normal aldringsslitasje.

- Mekanisk avtrekk og tilluft må etableres.
- Dersom avviket ikke utbedres vil det være fare for dårlig luftskiftning og resultere i høy luftfuktighet og utvikling av skader.
- Dårlig ventilasjon på et våtrom kan føre til alvorlige konsekvenser som fuktskader og muggvekst.
