# Tussevegen 5B

# Tilstandsrapport

Befaringsdato: 28.01.2026

Rapportdato: 18.02.2026

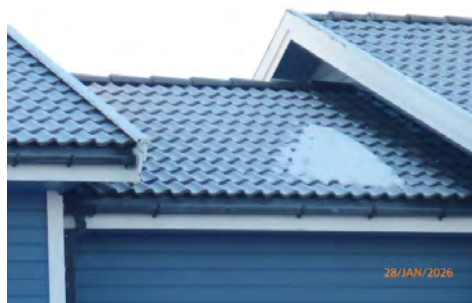
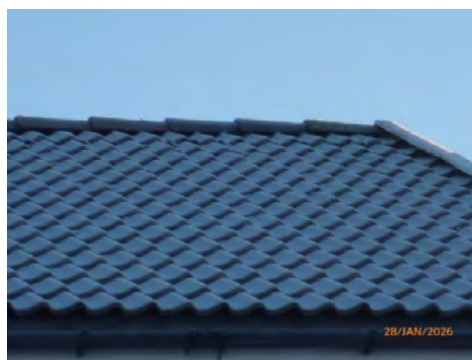
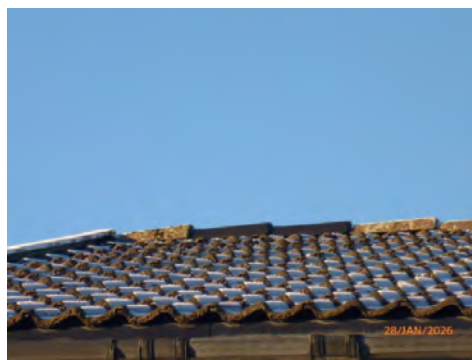
Taktekking og skorstein er kun observert fra bakkenivå, taket var delvis snødekt og vurderingen er begrenset av dette. Det er ikke sikkerhetsmessig forsvarlig å bevege seg ut på taket eller observere fra stige. Selv om det ikke er avdekket skader under befaringen, betyr ikke dette at det ikke foreligger skader som en besiktigelse på taket kan avdekke. Vær oppmerksom på denne risikoen. En undersøkelse av taket kan utføres av en fagperson under tilstrekkelige sikkerhetsforhold.

Mer enn halvparten av forventet brukstid for takteking og undertak er passert, noe som øker risikoen for slitasje, lekkasjer og følgeskader på underliggende konstruksjoner.

Konsekvensen av manglende tiltak kan være vanninntrenging og skader på bygget.

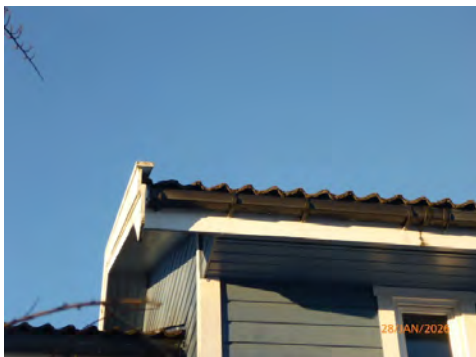
## Nedløp og beslag

Takrenner og nedløp er av plast. Det er observert lekkasjer i renneskjøter. Ingen snøfangere er montert. Det er takstige, pipebeslag og en luftehatt på taket over boenheten.

- Det mangler snøfangere på hele eller deler av taket, noe som var krav på byggemeldingstidspunktet.
- Mer enn halvparten av forventet brukstid er passert på renner/nedløp/beslag.
- Takrenner har punktvis lekkasjer.

Lekkasje i takrenner og manglende snøfangere kan føre til vannskader på undertak og konstruksjon, samt økt risiko for personskade ved snøras.

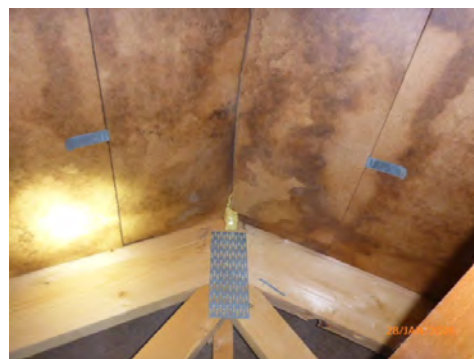
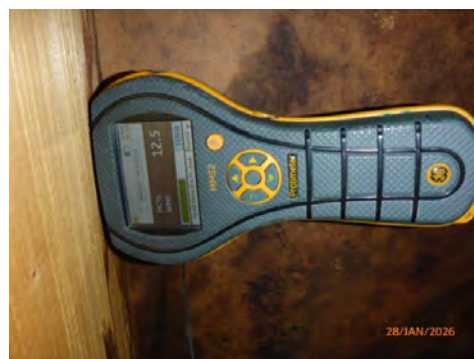
- Det er påvist fuktskjolder/skader i takkonstruksjonen.
- Undertaket, som består av sutakplater, har stedvis oppfukting. Det er ikke montert trobeslag ved takgjennomføringer som pipe og luftehatt.

Ved fuktsøk ble det ikke indikert vått undertak. Fuktmåling i sperre viste ikke forhøyede fuktkvoter i treverket; målt verdi var 12,5 vektprosent.

Det bør gjennomføres kontroll av taktekking og gjennomføringer for å avdekke årsak til fuktskjolder og oppfukting. Utskifting av undertak på områder med størst fuktbelastning bør vurderes for å hindre videre skadeutvikling og redusere risiko for råte og soppdannelse.

Da dette gjelder en felles bygningsdel, anbefales det at sameiet foretar en grundigere tilstandsvurdering og vurderer nødvendige tiltak og kostnader.

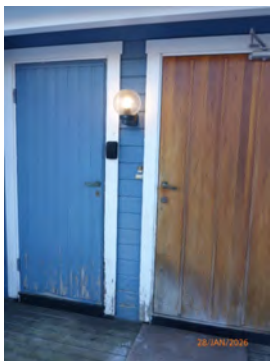
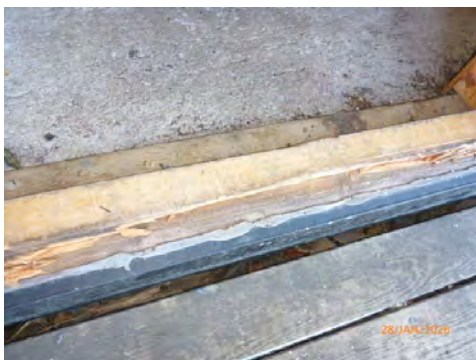
- Det er påvist dør(er) med fukt/råteskader.

Det er skader på dørbladet og råteskader på terskelen.

Dersom tiltak ikke iverksettes, kan skadene forverres og føre til redusert funksjon, varmetap og økt risiko for ytterligere fukt- og råteproblemer.

Det bør foretas lokal utbedring eller utskifting av dørblad og terskel for å hindre videre utvikling av råteskader.

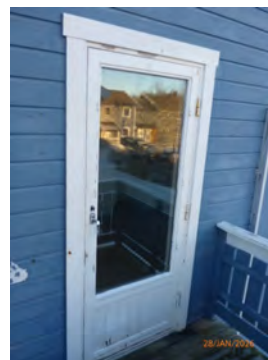
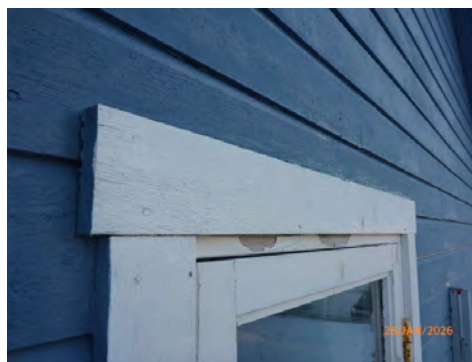
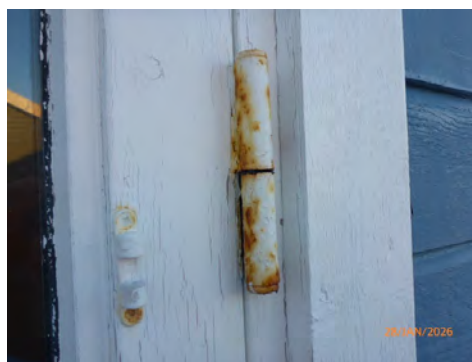
## TG 2 Altandør

- Det er påvist avvik rundt innsettsdetaljer.
- Det er avvik:

Døren har begynnende fuktskader på dørspeilet og rust på hengslene.

Fuktskader på dørspeilet og rust på hengslene bør utbedres, eventuelt bør døren renoveres eller skiftes ut på sikt, for å unngå ytterligere skade og redusert levetid på døren.

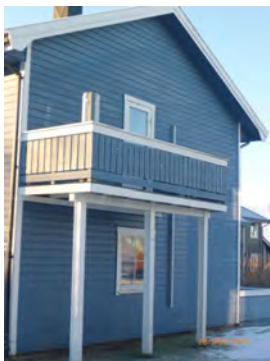
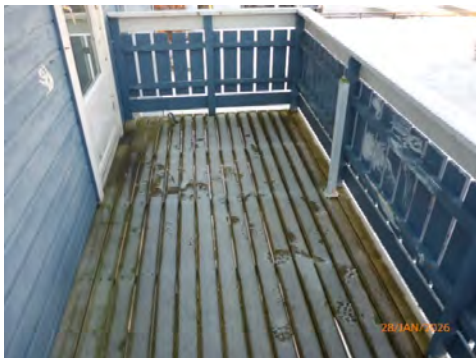
Dekket på altanen består av 22 mm bord. Det oppleves noe mykt enkelte steder, og det er små, begynnende skader i overflaten.

Det bør påregnes å skifte dekke på altanen for å hindre videre forringelse og redusere risikoen for skader som kan føre til redusert bæreevne eller fuktinntrengning i konstruksjonen.

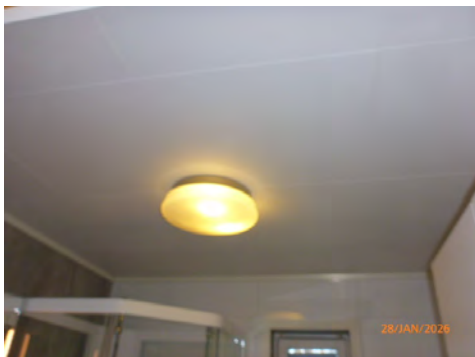
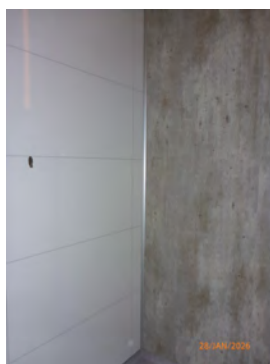
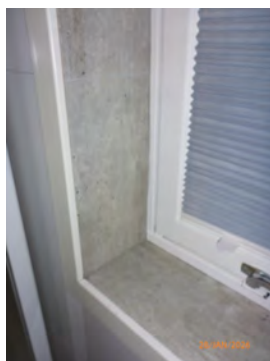
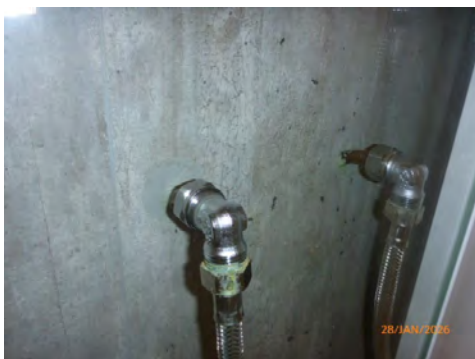
### Vurdering av avvik:

- Det er vindu/dør med ikke fuktbestandige materialer i våtsonen (ved vask, dusj, badekar, osv.), løsningen eller byggematerialet er uegnet.

Det bør undersøkes nærmere om det er ført membran helt til vinduet, samt om rørgjennomføringer er tilstrekkelig tettet, for å redusere risiko for fuktskader i tilstøtende konstruksjoner.

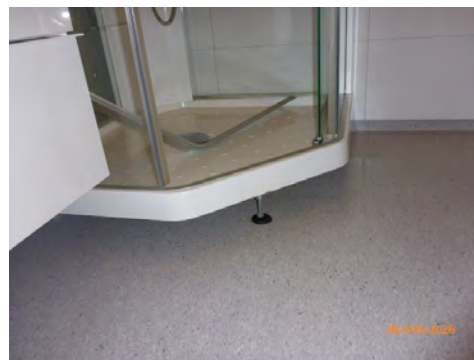
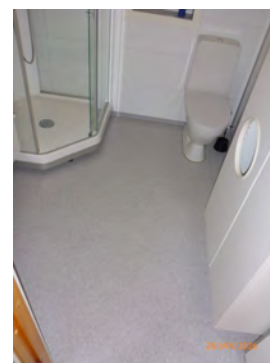
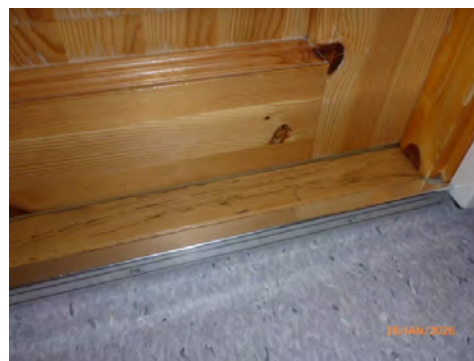
### TG 2 Overflater Gulv

- Det er påvist avvik i fallforhold til sluk i forhold til krav i forskrift på byggetidspunktet.
  - Det er påvist avvik i krav til høydeforskjell/fall-løsning på våtrommet.
- Fallforholdene er ikke i tråd med forskriftens krav på byggetidspunktet. Det er også avvik i høydeforskjellen mellom sluk og terskel, noe som kan medføre økt risiko for vannskader.

- Til tross for avviket i fall/høydeforskjell til sluk, vil gulvet fortsatt kunne lede vann mot sluket, men med redusert effektivitet. Dette kan potensielt øke risikoen for vannansamling i enkelte områder av badet.
- Det bør vurderes tiltak for å utbedre fallforholdene og høydeforskjellen mellom sluk og terskel, for å redusere risikoen for vannskader i omkringliggende konstruksjoner.
- Manglende tilfredsstillende fall kan føre til at vann ikke ledes effektivt til sluk, noe som øker faren for fuktskader og lekkasjer.

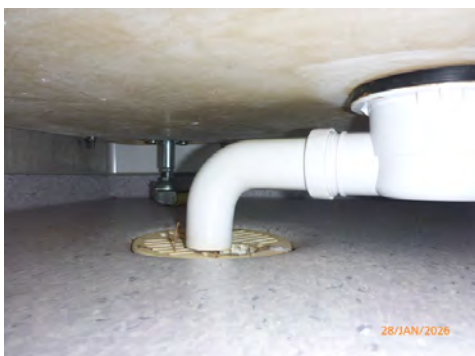
### TG 2 Sluk, membran og tettesjikt

- Sluk har begrenset mulighet for inspeksjon og rengjøring.
- Det er avvik:

- Når sluket har begrenset tilgang, er det vanskelig å rengjøre sluket og å inspisere den for å oppdage skader i membranen/fuger rundt sluket, som er avgjørende for å forhindre lekkasjer.
- Tiltak:

Begrenset tilgang øker risikoen for at eventuelle lekkasjer eller tette sluk ikke oppdages i tide, noe som kan føre til fuktskader eller vannlekkasjer i omkringliggende konstruksjoner.

Om mulig bør det innhentes dokumentasjon på sluk og tettesjikt.

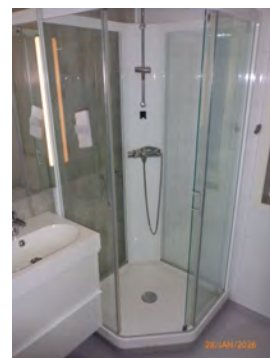
### ! TG 1 Sanitærutstyr og innredning

- Det er påvist riss/sprekker i utstyr på våtrommet.

Det er en sprekk i bunnen av dusjkabinettet. Dette kan medføre økt risiko for vannlekkasje og bør utbedres for å sikre tett og funksjonell løsning.

Konsekvensen av å ikke utbedre sprekken er økt risiko for vannskader i omkringliggende konstruksjoner.

Dusjkabinettet må skiftes for å hindre vannlekkasje og sikre en tett og funksjonell løsning.

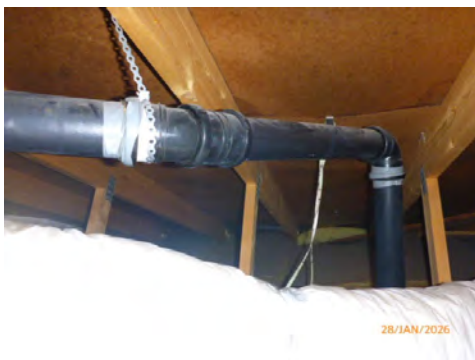
- Det er ikke behov for utbedringstiltak siden anlegget fungerer i dag, men ut ifra alder kan skader plutselig oppstå på eldre anlegg.

Siden mer enn halvparten av forventet brukstid for avløpsrørene er passert, anbefales det å få en vurdering fra autorisert rørlegger for å avdekke eventuelle skjulte skader eller svakheter.

Konsekvensen av manglende dokumentasjon og høy alder på rørene er økt risiko for lekkasjer eller andre skader, som kan føre til kostbare utbedringer og skade på omkringliggende konstruksjoner.
