# Hestøyringen 18

# SALGSOPPGAVE INNHold

Befaringsdato: 05.03.2025

Rapportdato: 10.03.2025

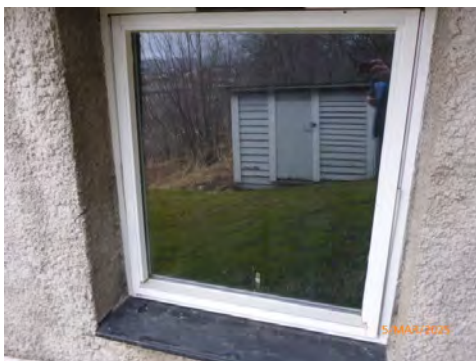
Vinduer fra byggeår er rundt 39 år.  
Noe rust på beslag under vinduer.

Enkelte vinduer må påregnes skiftet. Skifte rustne beslag.

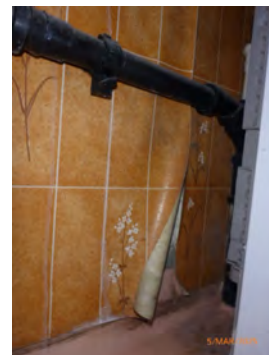
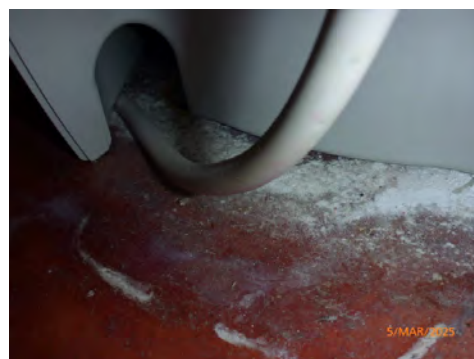
Vaskerommet er fra byggeår. Belegg på gulvet, stedvis løst, noe misfarget fra gulvvarme. Varmekabler i gulv. Plasts luk i gulvet. Tapet på vegger, denne er stedvis løs. Montert et skyllekar og opplegg for vaskemaskin. Rommet er ventilert, kun naturlig ventilasjon. Det ble ved et fuktsøk ikke registrert forskjeller i verdier som kan indikere mulig bakenforliggende fukt fra bruk av våtrommet, dette kan dog ikke utelukkes. Rommet trenger renovering.

- Våtrommet må totalrenoveres. Alle forhold med tettesjikt, våtsone, sluk m.m. må dokumenteres.

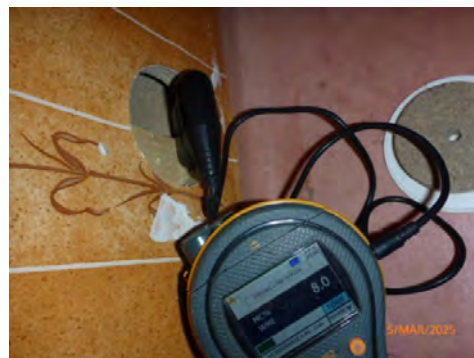
### 1.ETASJE > VASKEROM

## ! TG 2 Fukt i tiliggende konstruksjoner

Ved renovering kan det ikke utelukkes avdekking av eldre fuktskader. Kostander ligger allerede under renovering av vaskerommet.

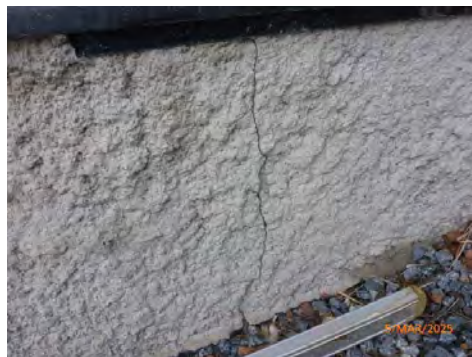
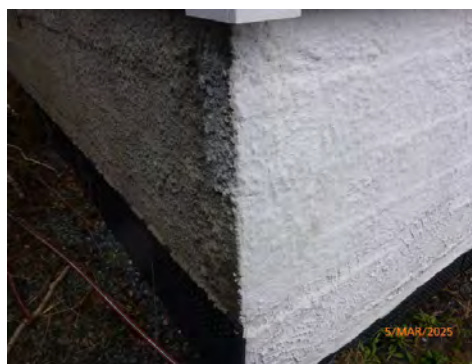
## ! TG 1 Grunnmur og fundamenter

Bygningen har plass-støpt dekke på grunn og grunnmur i lettklinkerblokker. Store deler av murene er under terreng og stedvis innvendig kledd, disse delene er da ikke tilgjengelig for besiktigelse. Stedvis noen mindre sprekker og riss, oppfattes som normalt med tanke på konstruksjon og alder. Ingen visuelle observasjoner av nevneverdige sprekker eller setninger i synlige deler av grunnmurene.

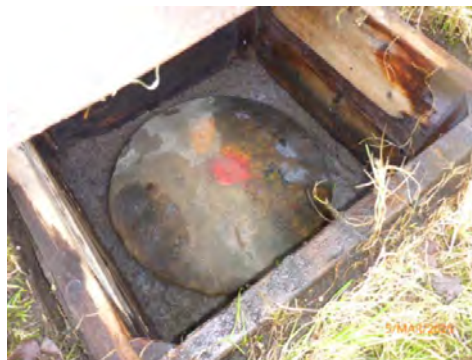
- Det er ikke behov for utbedringstiltak siden anlegget fungerer i dag, men ut ifra alder kan skader plutselig oppstå på eldre anlegg.

Kommentar: NB! Dersom eksisterende septiktank/avløpsanlegg ikke tilfredstiller dagens krav i forhold til størrelse og rensekrav, kan pålegg om utbedring bli gitt ved en senere anledning.

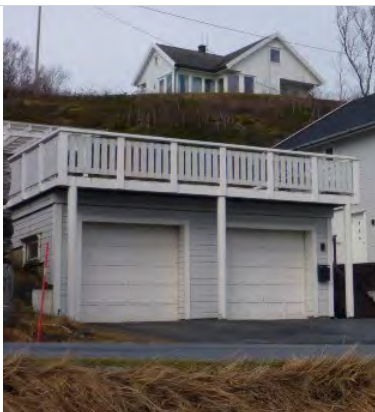
## Garasje

Dobbelgarasje oppført på sprengt fylling. Støpt dekke, vegger i leca og tilnærmet flatt tak med lecaplank. Utvendig grunnmursplast. Noe slitasje/skade på dekke under en port med synlig armering. Det er observert et lekkasjepunkt ved støttemur i nord i området ved trapp, det kommer fukt inn gjennom mur ved nedbør. Membran med påstøp og takaltan på garasje. Denne er oppført i tre og på ca. 63 m<sup>2</sup>. Det er et lekkasjepunkt mellom tak/vegg mot sør.

For lekkasjepunkter, slitasje dør, port, vinduer og skade på betong under port : TG 2.
