# Mellomveien 7

Enebolig

# Salgsoppgave

# Tilstandsrapport

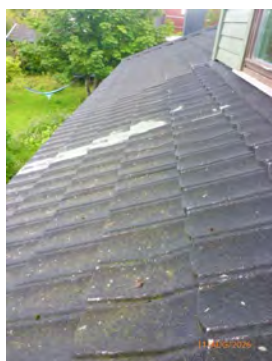
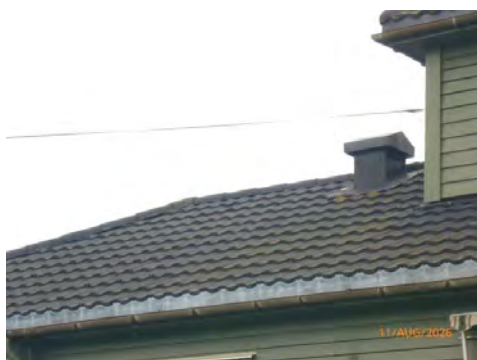
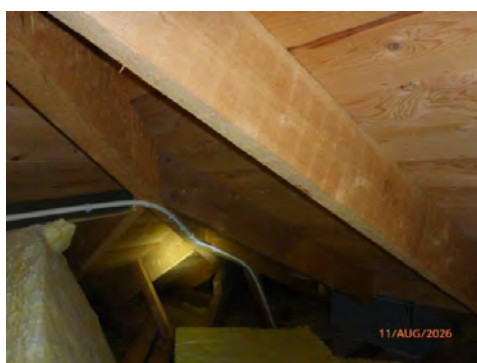
## TG 3 Nedløp, beslag og skorsteiner over tak

- Det er mye rust på takrennekroker. Takrenner og nedløp er av plast og snart 50 år.
- Det er lekkasje på taknedløp i nordøst.
- Det mangler tilfredsstillende adkomst til pipe for feier. Dette kan utgjøre en sikkerhetsrisiko. Feier har under tilsyn i 2023 registret avvik på utvendig tilkomst.

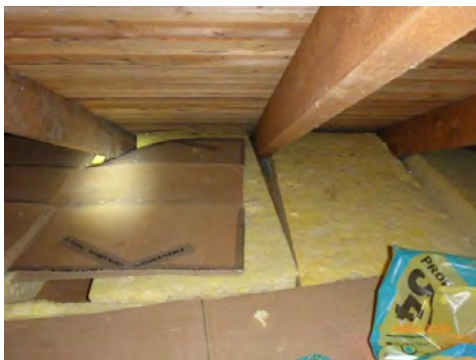
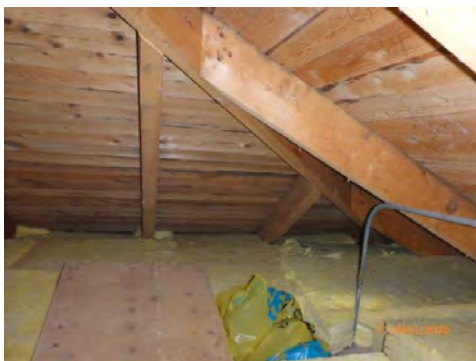
Hovedtaket

- Dårlig ventilering kan føre til opphopning av fukt, med risiko for kondens, mugg- og råteskader i konstruksjonen.
- Det anbefales å forbedre ventilasjonen i takkonstruksjonen for å sikre tilstrekkelig luftgjennomstrømning og redusere fuktbelastning.

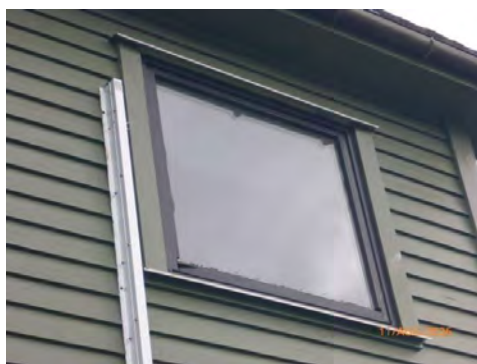
## TG 2 Vinduer 2

- Det anbefales å skifte ut defekte glassruter for å sikre tilfredsstillende funksjon og energieffektivitet.

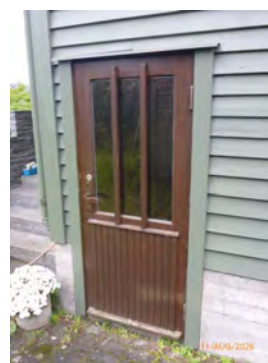
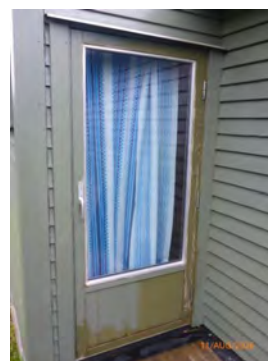
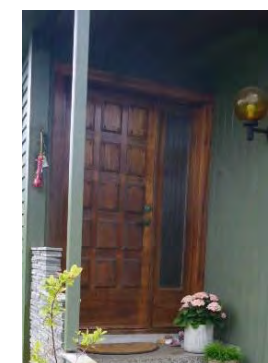
## TG 3 Altandør 2.et

- Døren bør vurderes for utskifting eller utbedring, da slitasje og punktert glass kan føre til redusert isolasjonsevne, varmetap og økt risiko for fuktskader i omkringliggende konstruksjon.

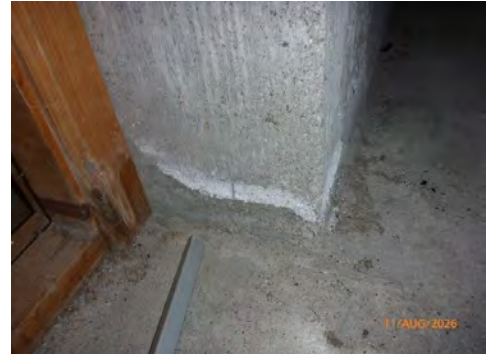
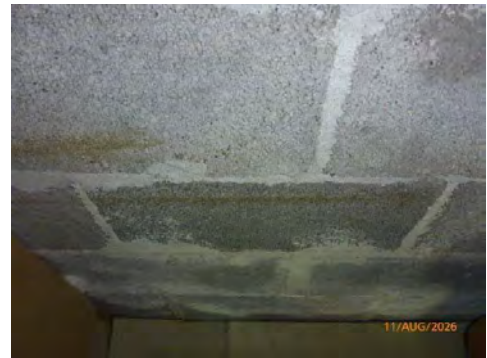
Det er synlig fuktvandring med saltutslag, fuktmerker og fukt.

Fuktvandring fra grunn

- Det er viktig å undersøke årsaken til fuktinntrengningen, herunder drenering, fuktsikring og ventilasjon. Nødvendige tiltak bør gjennomføres for å redusere fuktbelastningen, og eventuelle skader må utbedres for å sikre en varig løsning.

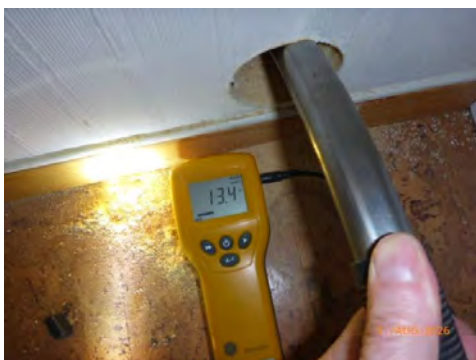
Fuktmåling ved hulltaking er foretatt, uten å påvise unormale forhold. Det er yttervegg ved dusjkabinett. Sted for hulltaking er fra soverom i sør, og det var tørt i målområdet ved befaring. Ved fuktsøk ble det ikke registrert forskjeller i ledeevne som kan indikere fukt fra bruk i gulv og vegg på våtrommet. Det var ingen visuelle indikasjoner på fukt fra undersiden av våtrommet.

13,4 tørt

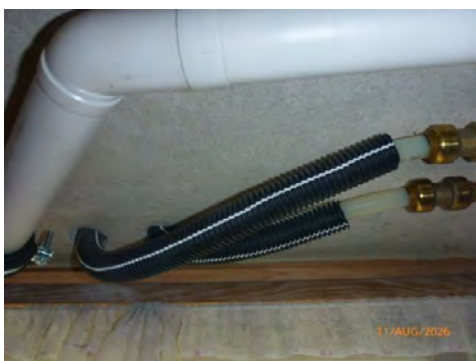
## TG 3 Vannledning til garasje

- Det er viktig å stanse lekkasjen umiddelbart og få utført snarlig reparasjon av fagkyndig. Pr. nå anbefales dette røret blendet i kjeller.

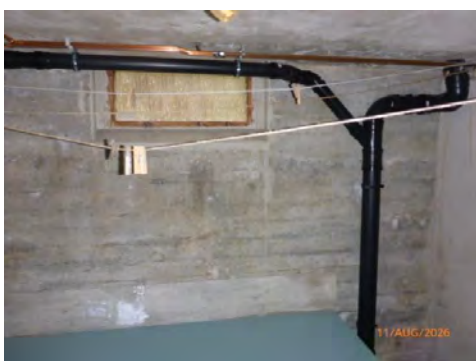
## ! TG 2 Innvendige avløpsrør 1980

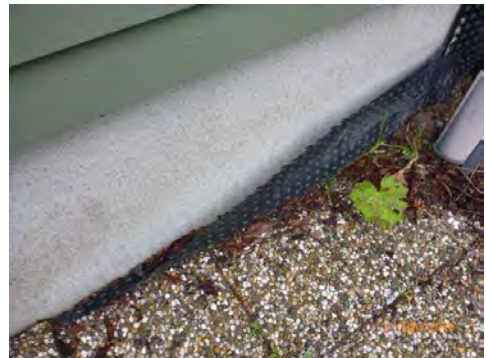
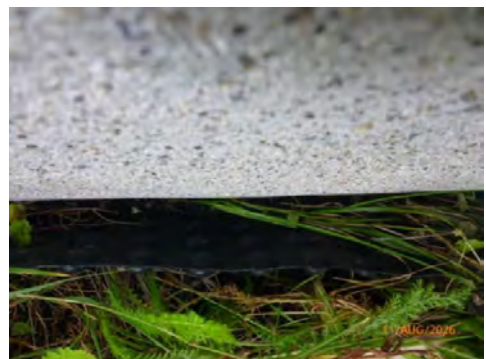
Tilbygget

Hovedbygget fra 1947 har ingen synlig utvendig fuktsikring.

- Skade eller funksjonssvikt i fuktsikringssystemet kan føre til fuktinntrenging i konstruksjonen, med risiko for fuktskader, mugg, råte og redusert levetid.
- Det anbefales å utbedre eller fornye fuktsikringssystemet og kontrollere konstruksjonen for eventuelle følgeskader som følge av fuktpåvirkning. Bruken av kjeller vil også være avgjørende for tiltak. Konsekvensen av manglende eller sviktende fuktsikring og drenering er økt risiko for fuktskader, sopp, råte og forringelse av bygningsmaterialer, noe som kan medføre helsemessige utfordringer og redusert verdi på eiendommen.

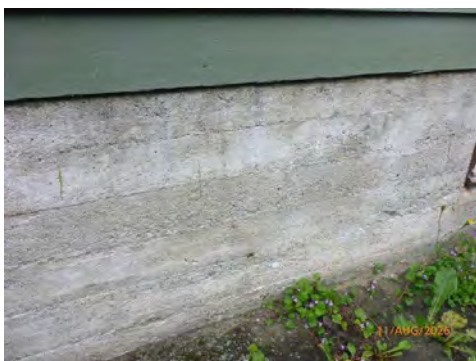
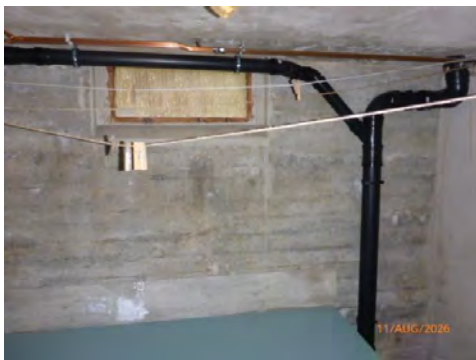
## TG 2 Grunnmur og fundamenter tilbygget

- Lokal utbedring må utføres. Sprekker og riss i mur bør tettes for å hindre fuktinntrengning og redusere risikoen for ytterligere skader på konstruksjonen.

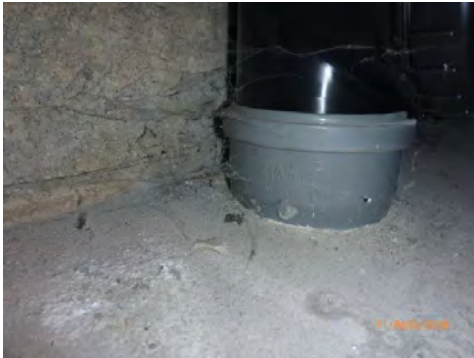
- Usikker avløpsledningstype gir økt risiko for uforutsette feil, lekkasjer eller redusert levetid, og gjør det vanskelig å planlegge drift, vedlikehold og utskifting.
- Ytterligere undersøkelser anbefales. Ønskes det en grundig kontroll og kommentar av anlegget, anbefales det kontaktet autorisert rørlegger.

Plastrør opp fra kjellergulv.
