# Valneskroken 6A

8906 Brønnøysund

# Tilstandsrapport

Befaringsdato: 08.05.2025

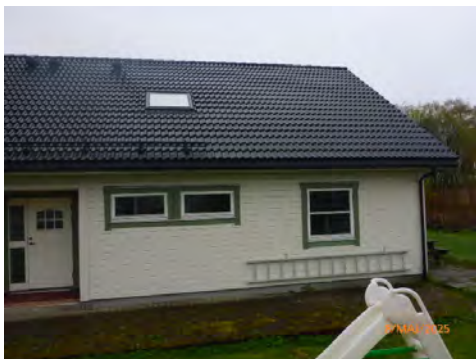
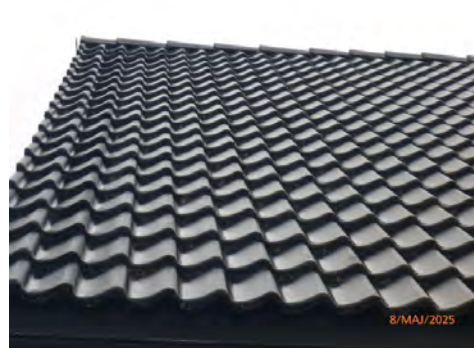
Taktekkingen er av betongtakstein. Taktekkingen kan være skiftet i 2011. Taket er besiktiget fra bakkenivå.

Felles bygningsdel, det vises til sameiet for tilstandsvurdering.

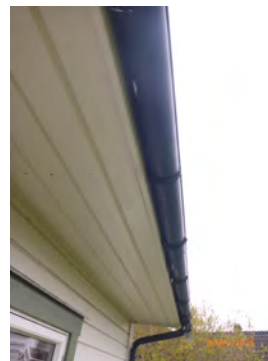
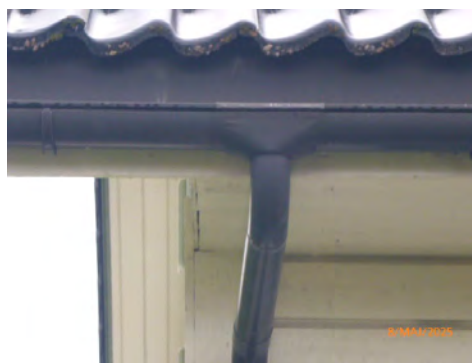
### Nedløp og beslag

Takrenner og nedløp i plast. Takstige og pipehatt.  
Det anbefales kontrollert takrenner for lekkasjer.  
Felles bygningsdel, det vises til sameiet for tilstandsvurdering.

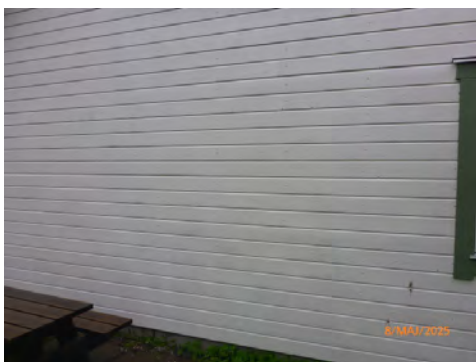
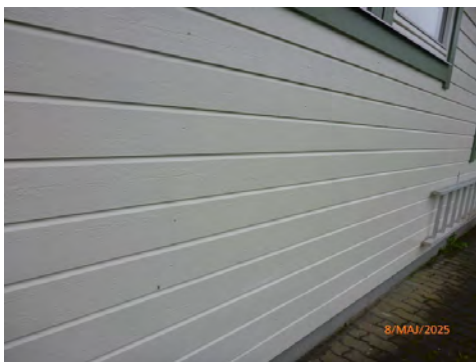
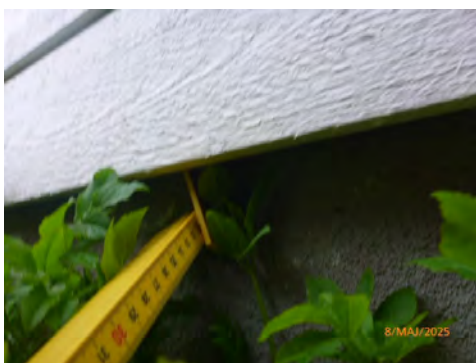
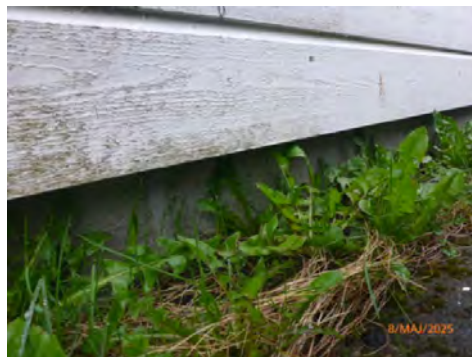
### Veggkonstruksjon

Det er stedvis liten avstand fra kledning til terreng. Lekkasje fra takrenne spruter opp på kledningen. Ved altan i sør renner det vann på vegg fra regnskjerm. Det er ikke påvist tilstrekkelig smådyrsperre under kledningen ned mot mur.

Felles bygningsdel, det vises til sameiet for ytterligere tilstandsvurdering og kostander.

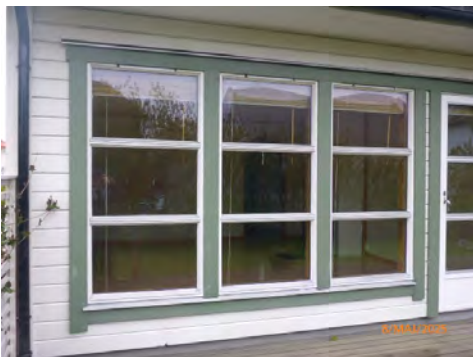
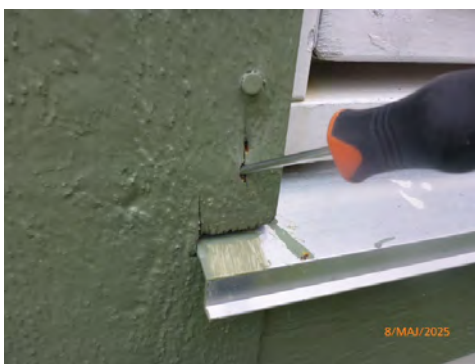
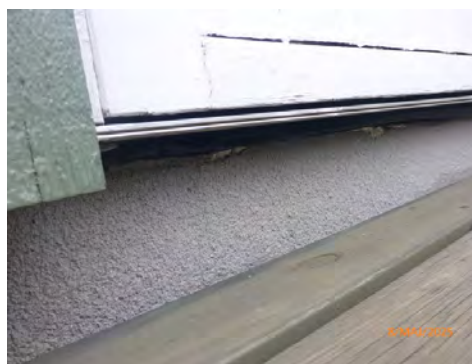
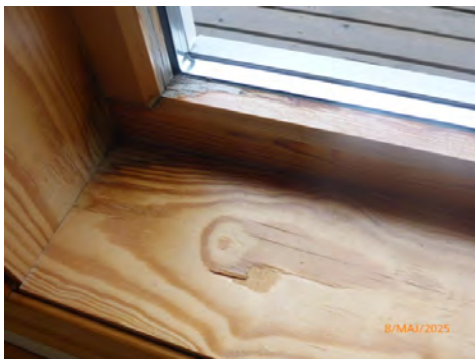
- Det er påvist avvik rundt innsettsingsdetaljer.
- Det er påvist tegn på innvendig kondensering av enkelte vindusglass.

Skiftet deler av omramning, feste løse beslag. Slipe ned og male vinduer med kondensmerker. Kontrollere og skifte skadede foringer. For ventilering, vises det til ventilasjon.

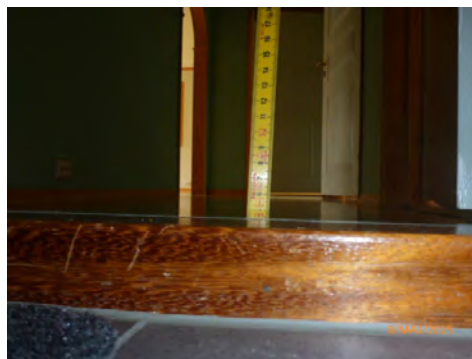
## ! TG 2 Dører

- Det er påvist avvik rundt innsettsdetaljer.

Montere beslag under altandør.

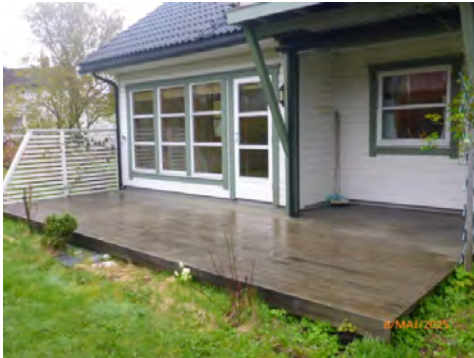
## ! TG 2 Balkonger, terrasser og rom under balkonger

Plassbygget altan i tre mot sør. Denne er på ca. 25 m<sup>2</sup>. Levegg mot vest.

Om det velges en oppretting av konstruksjonen, må det påregnes kostnader til dette.

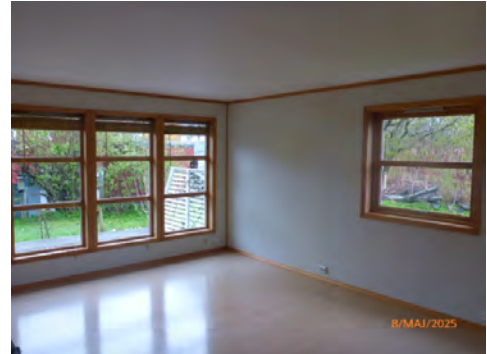
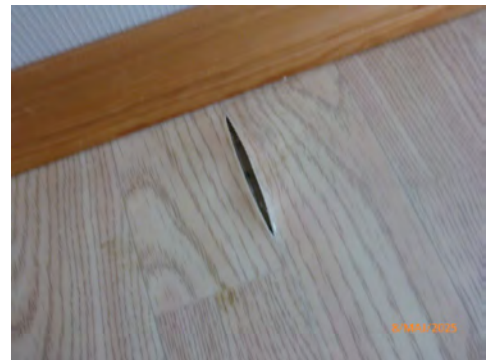
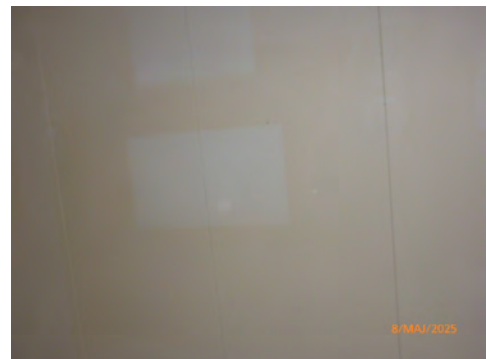
Observerte hakk/sprekker i gulvbelegg på stuen, løst belegg ved altandør. En del misfarging/gulning av vegger.

Kostander for dette vi variere ut fra egen kompetanse og valgte omfang for oppussing/renoveringene.

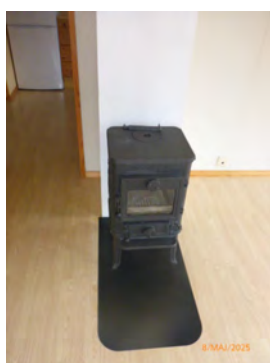
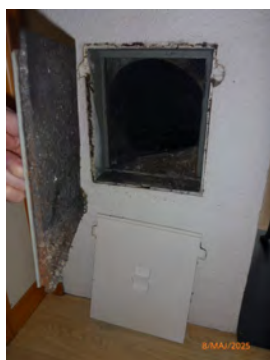
## TG 2 Pipe og ildsted

Leiligheten har elementpipe. Vedovn og sotluke på stuen.  
Ukjent om det er ildsted på røykløpet i overliggende boenhet.  
Det er under 30 cm fra sotluke til vegg, det er en dobbel sotluke.  
Fra feier i meglerpakken.  
Sist feid/ kontrollert 19.05.2022  
Sist tilsyn utført dato: 30.10.2015  
Kommentar: Neste besøk er satt til 2026

Kontrollere røykrør, pakning og gjennomføring bak vedovnen.  
For ytterligere kontroll og kommentar av pipe, ildsted og takstige,  
kontakt ditt stedlige brann og feietilsyn.

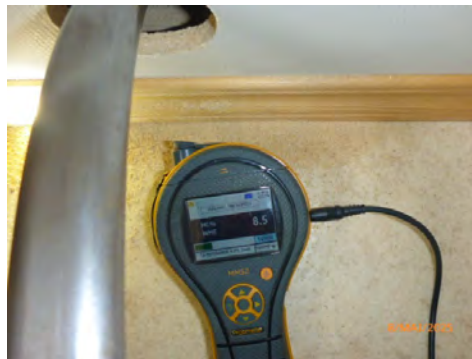
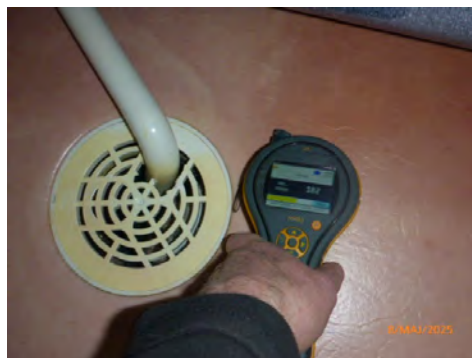
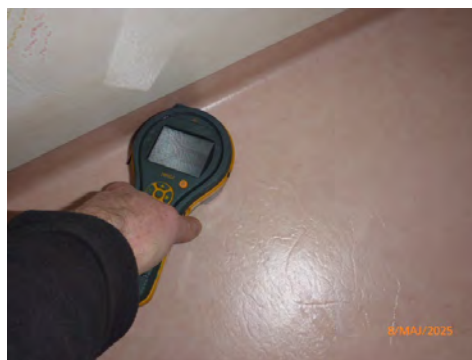
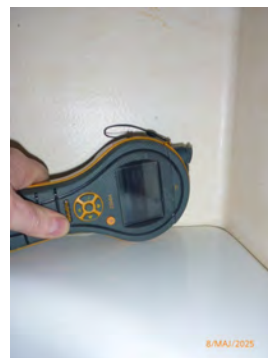
### ! TG 0 Tilliggende konstruksjoner våtrom

Hulltaking er foretatt uten å påvise unormale forhold. Hulltaking er foretatt fra soverom mot badekar. Fuktkvotemåling (vekt%) i konstruksjonen ble målt til 8,5 %, tørt i måleområde. Ved fuktsøk er det ikke registrert forskjeller i ledeevne som kan indikere fukt fra bruk i gulv og vegg på våtrommet.

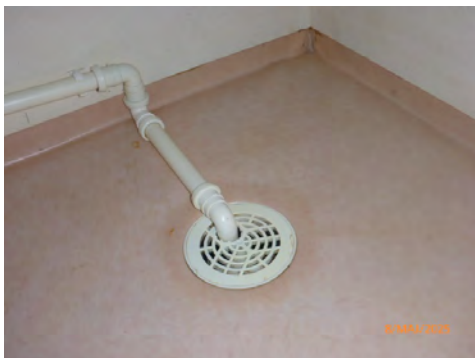
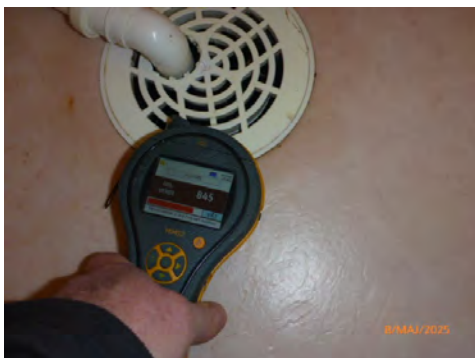
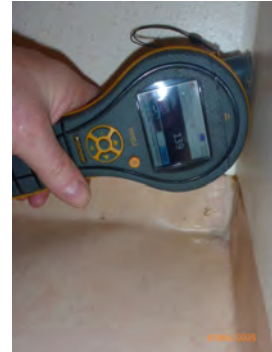
Et fuktsøk gav ingen avklaring, årsak er ukjent. Forholdet bør holdes under oppsikt, vurder ytterligere undersøkelser.

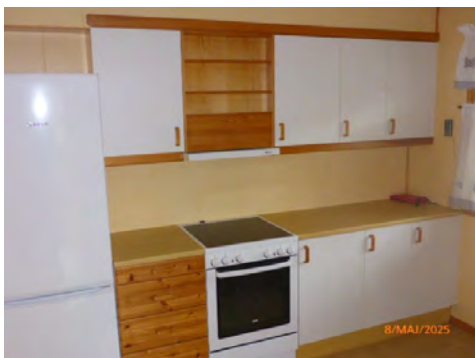
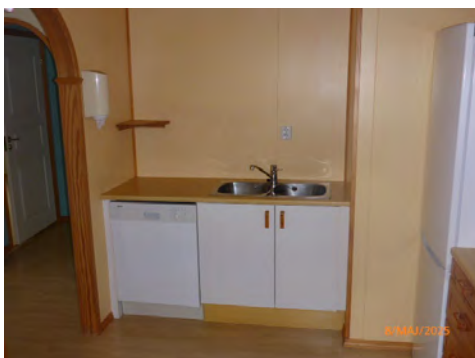
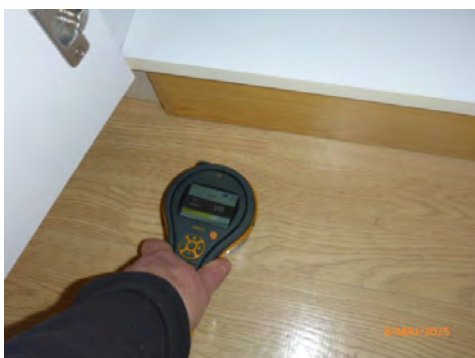
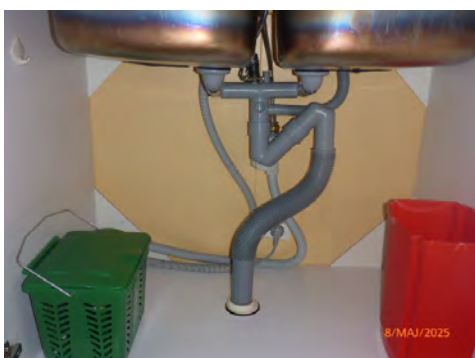
Kjøkkenet har belegg på gulvet og malte vegger. Innredning med glatte fronter, profilerte fronter på skuffeseksjon. Benkeplaten er av laminat. Det er kjøll/fryseskap, oppvaskmaskin og komfyr. Det ble ved et fuktsøk med Protimeter MMS 2, ikke registrert forskjeller i verdier som kan indikere muligheten for bakenforliggende fukt i risikoutsatte områder på kjøkkenet.

Fuge bak benkeplate. Det bør monteres sprutplate på vegg bak komfyr og vask.

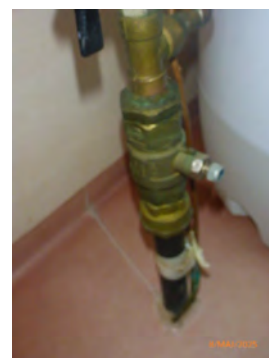
Stoppekran på bod.

- Det er ikke behov for utbedringstiltak siden anlegget fungerer i dag, men ut ifra alder kan skader plutselig oppstå på eldre anlegg.

Kostnad er for kontroll og ny hendel.

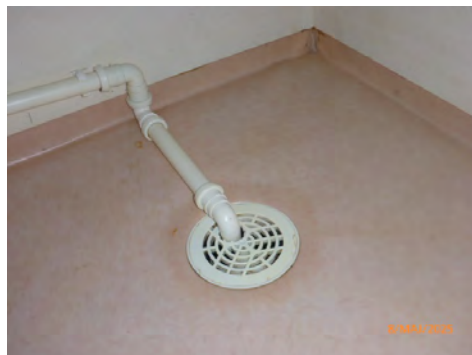
Sluk på bod

- Det er ikke behov for utbedringstiltak siden anlegget fungerer i dag, men ut ifra alder kan skader plutselig oppstå på eldre anlegg.
- Undertegnede har ikke fagspesifikk rørleggerkompetanse. Ønskes det en grundig kontroll og kommentar av anlegget, anbefales det kontaktet autorisert rørlegger.
- Kostnad for kontroll ligger under vannledninger.

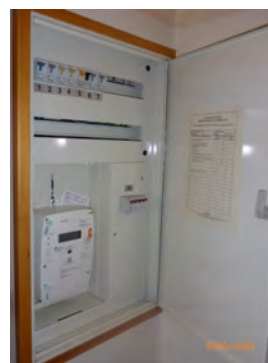
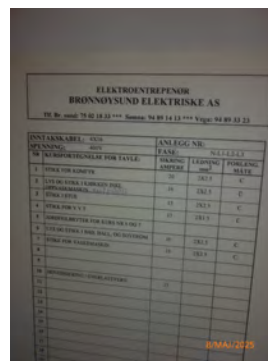
## ! TG 2 Elektrisk anlegg

1. Foreligger det eltilsynsrapport de siste 5 år, og det er ikke foretatt arbeid på anlegget etter denne, utenom retting av eventuelle avvik i eltilsynsrapport (dvs en el-tilsynsrapport uten avvik)?  
**Nei**

Kostnader er for kontroll.
