# Tettingveien 12

# Tilstandsrapport

Befaringsdato: 09.04.2025

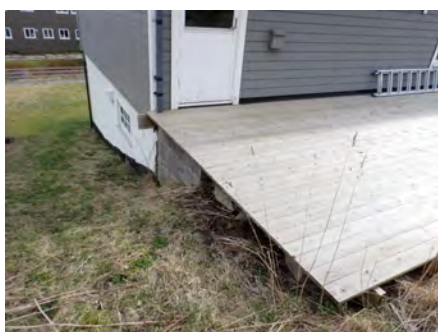
## Vurdering av avvik:

- Rekkverk må monteres for å lukke avviket.

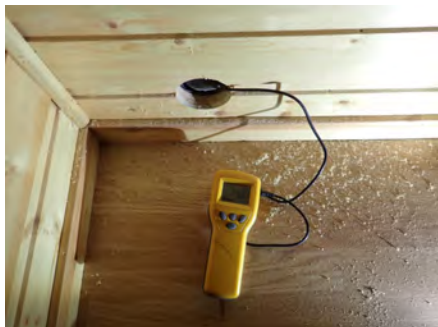
## TG 3 Rom Under Terreng - Utv bod

Det er synlige fuktskader i nedre deler av yttervegg mot sør.

- Det er påvist synlige fukt/råteskader i treverk i underetg./kjeller, hulltaking er derfor ikke nødvendig

Det må påregnes ytterligere undersøkelser, spesielt med tanke på skjulte skader og eventuelt omfang..

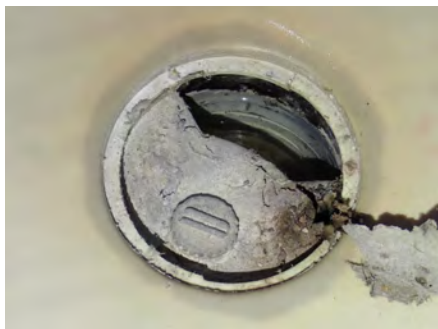
Vaskerommet har plastsluk og synlig vinylbelegg som tettesjikt.

Ved inspeksjon av sluk registreres det at gulvbelegget er klemte til sluket med slukets klemring. Ingen symptom på skader er registrert på befaringsdagen. Mer enn halvparten av forventet brukstid er passert på membranløsningen, derav TG 2.
