Gavlsjøen

Fritidsbolig

Salgsoppgave

Tilstandsrapport

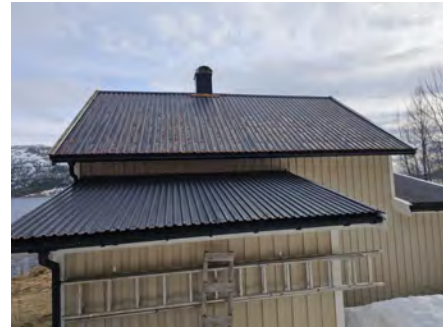
Taktekket er rustet, både på ender og inne på takflater.

Rust på takplater

Taket bør skiftes før det blir rustet hull i taktekingen. Eventuelt kan taket males/behandles for å holde noen år lengre.

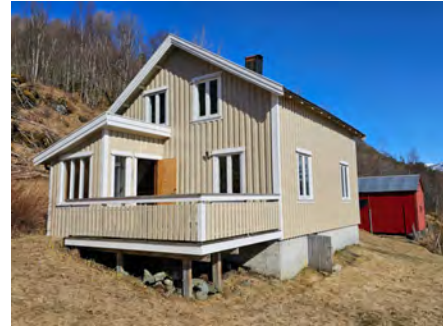
Terrasse

Rekkverkshøyde er målt til 84cm

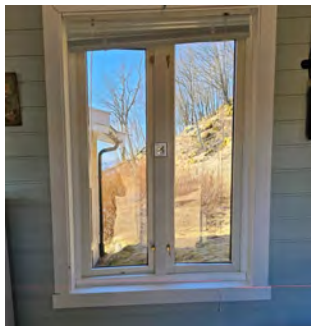
TG 3 TILBYGG NORD-VEST

Avvikene på dette tilbygget er ikke medtatt under andre punkter kun beskrevet her.

Skjevhet i vegg/vindu

Det må etableres ny frostsikret grunnmur for tilbygget og tilbygget må rettes opp og sammenføres på nytt.

Kostnadsestimat: 100 000 - 300 000

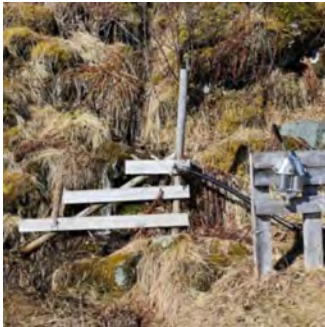
Ute på tunet er det montert en vannpost/vannkran for drikkevann.

Eier sier vannet kommer fra en elv lengre opp på fjellet. Dette gir tilgang til vann på sommeren siden vannslangen ligger oppå bakken i terrenget.

Vannpost ute

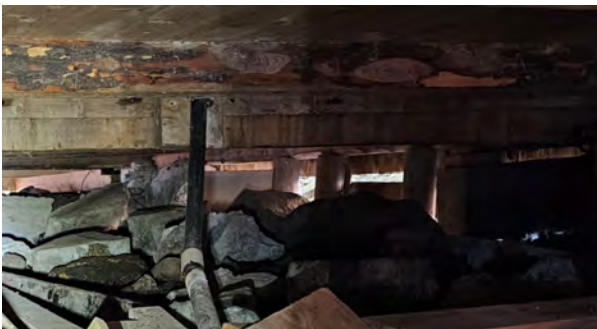
Grunnmur på boligen er støpte murer fra byggeår og på deler av boligen er muren erstattet med impregnerte stolper.
Noe lagret material i krypekjeller.

Søyler

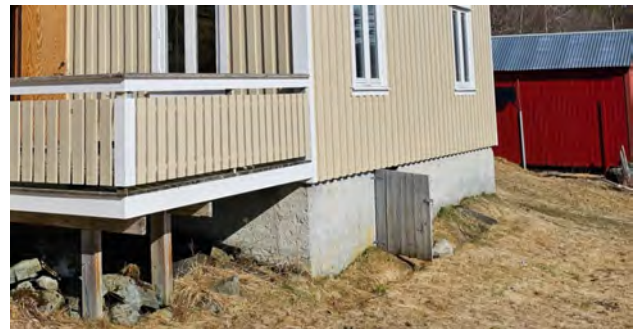
Grunnmur

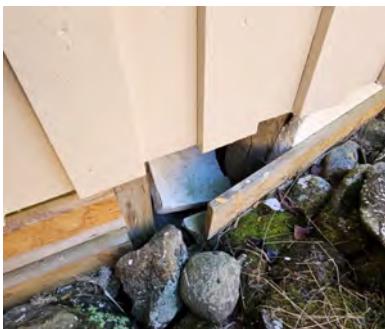
Søyler
