# Måsøya

# Tilstandsrapport

Befaringsdato: 05.05.2025

## FRITIDSBOLIG

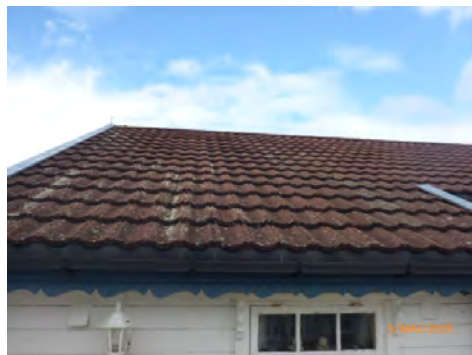
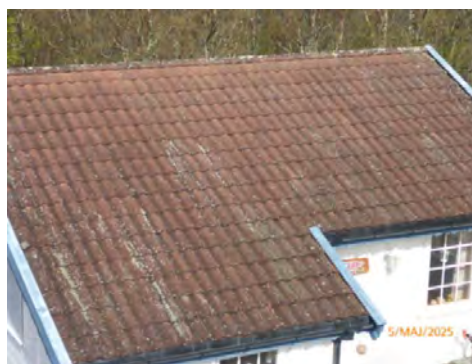
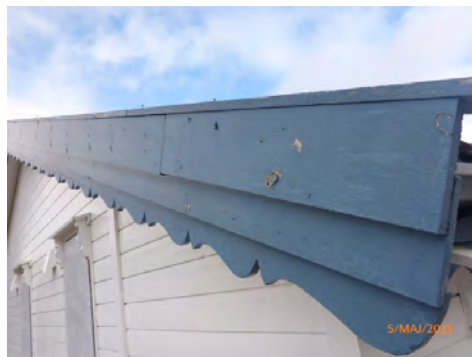
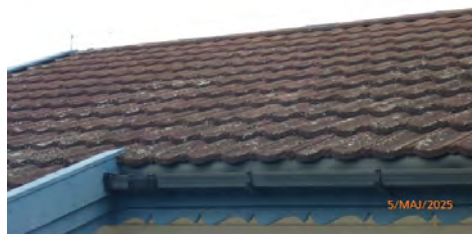
Taktekkingen er av steinbelagte stålplater. Taket er kun observert fra bakkenivå og vurderingen er begrenset av dette. Selv om det ikke er avdekket skader under befaringen, betyr ikke dette at det ikke foreligger skader som en besiktigelse på taket kan avdekke. Vær oppmerksom på denne risikoen. En undersøkelse av taket kan utføres av en fagperson under tilstrekkelige sikkerhetsforhold.

Det bør monteres vannbordbeslag.

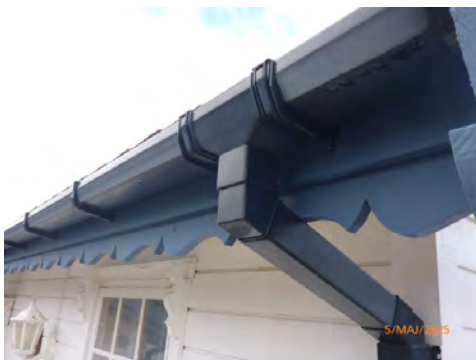
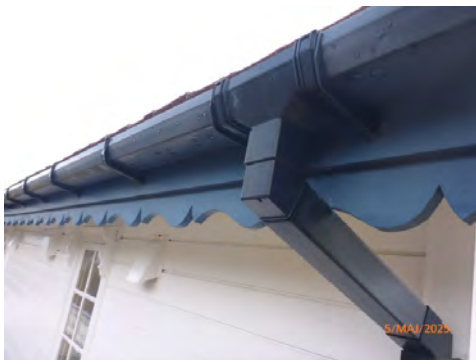
### ! TG 2 Nedløp og beslag

Takrenner og nedløp i plast fra byggeår.

- Det er ikke behov for utbedringstiltak i nær fremtid.

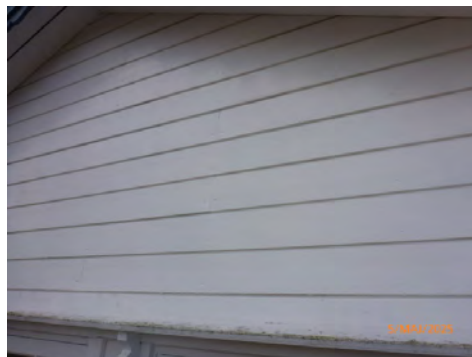
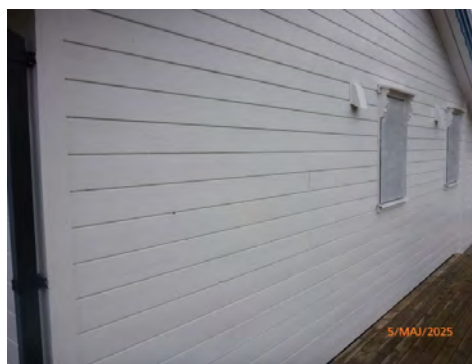
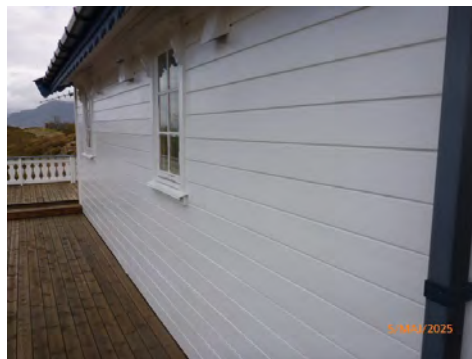
## TG 2 Veggkonstruksjon

Veggene har bindingsverkskonstruksjon fra byggeår. Fasade/kledning har liggende bordkledning. Veggene er sist malt i ca. 2021. Det er ikke observert spredte råteskader i bordkledningen, eller skader i vegger ved befarings. Veggens oppbygning med tanke på isolering og vindsperre kan bare kontrolleres ved inngrep i konstruksjonen eller ved trykktesting og termografering av klimaskjermen.

Smådyrsperre i kontrollområdet mot vest.

Kontrollere smådyrsperre.

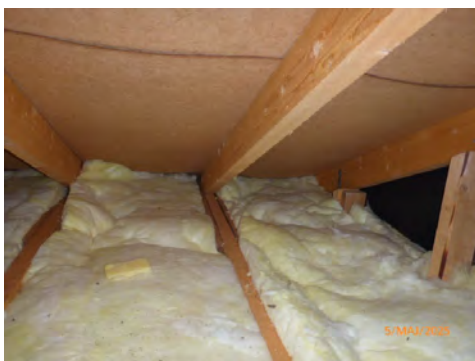
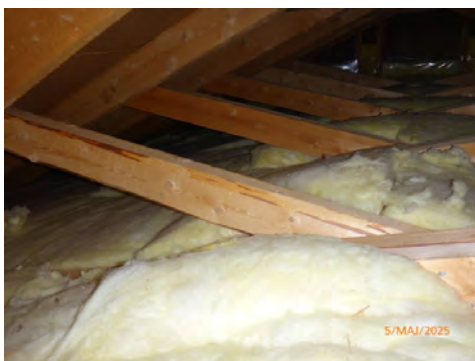
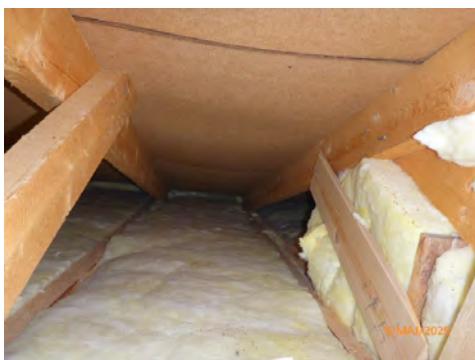
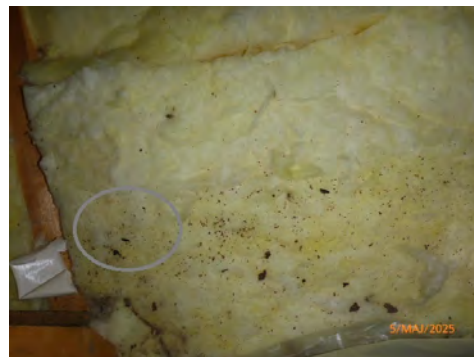
## TG 2 Takkonstruksjon/Loft

Mot øst

Over stue i nord

Muselort

Kontrollere smådyrsperre.

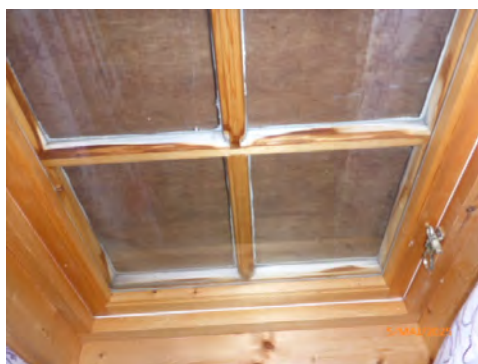
## ! TG 2 Altandør

Bygningen har malt altandør i tre med koblet glass.

En list under glass mot dørspil har råteskader.

Skifte list, kontroller om dør kan gjenbrukes.

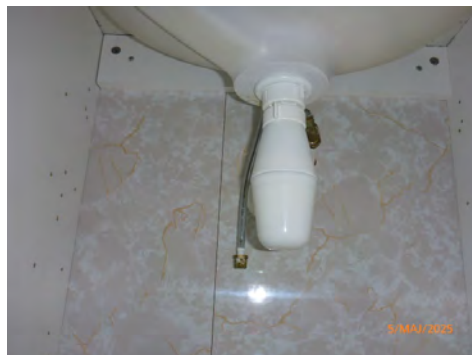
### ! TG 2 Avløpsrør

Ingen dokumentasjon vedrørende vvs er fremlagt eller kontrollert. Det er avløpsrør av plast. Synlig under hytten og under vasker på bad og kjøkken. Anlegget er ikke funksjonstestet ved befarung.

- Det er ikke behov for utbedringstiltak siden anlegget fungerer i dag, men ut ifra alder kan skader plutselig oppstå på eldre anlegg.
- Andre tiltak:

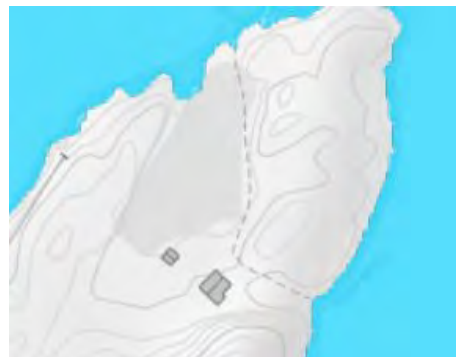
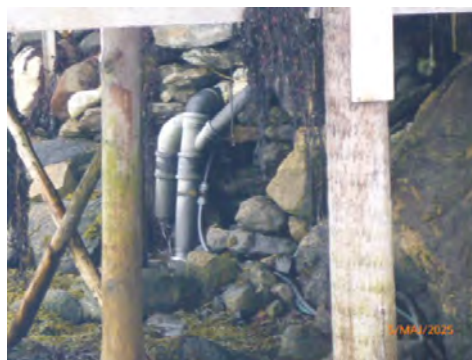
## TG 2 Utvendige vann- og avløpsledninger

Utvendige avløpsrør er av plast og antatt fra 1989. Utvendige vannledninger er av plast (PEL), ukjent opprinnelse.

Avløpsrør ut i sjø.

Undertegnede har ikke fagspesifikk rørleggerkompetanse. Ønskes det en grundig kontroll og kommentar av anlegget, anbefales det kontaktet autorisert rørlegger.
