# Masterberggata 5A

Seksjonert  
leilighet

# Salgsoppgave

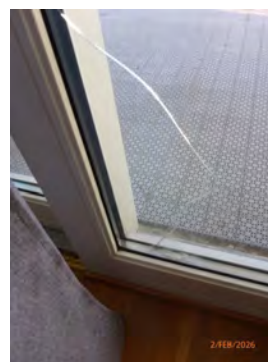
### ! TG 2 Sidefelt til skyvedør

Det er sprekker i glasset på sidefeltet til skyvedøren. Dette medfører økt risiko for ytterligere skader og redusert isolasjonsevne. Det anbefales å utbedre skaden for å opprettholde funksjon og sikkerhet.

Det anbefales å skifte glasset i sidefeltet for å hindre ytterligere skader og redusert isolasjonsevne. Det bør også avklares med sameiet hvem som har kostnadsansvaret for utbedringen.

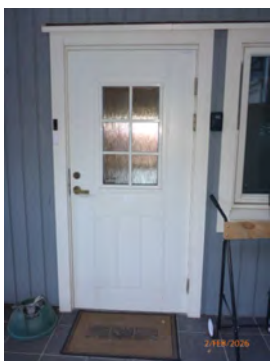
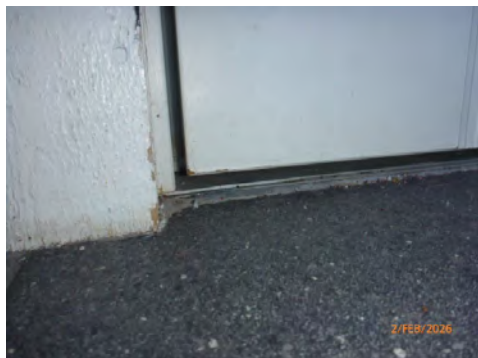
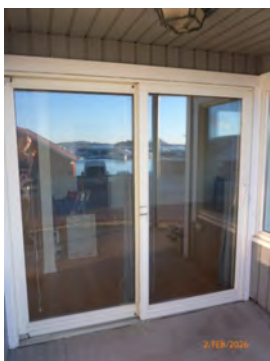
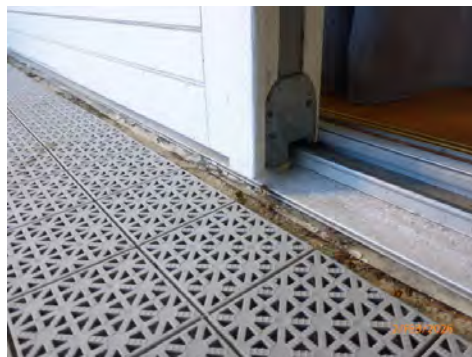
### ! TG 2 Dører

Det er ikke etablert beslag under inngangsdøren, og det er observert en begynnende fuktskade på dørspeilet.

Det er ikke etablert beslag under skyvedøren, og det er skader på enkelte pakninger.

Rengjør, kontroller og fuge under inngangsdøren for å hindre fuktskader og vanninntrenging.

Det bør utbedres begynnende fuktskade på dørspeilet for å forlenge dørens levetid.

Rengjør, kontroller og fuge under skyvedør for å hindre fuktskader og vanninntrenging.

Skadede pakninger må byttes ut, og døren bør males for å forhindre ytterligere slitasje og redusere risiko for trekk, fuktskader og varmetap.

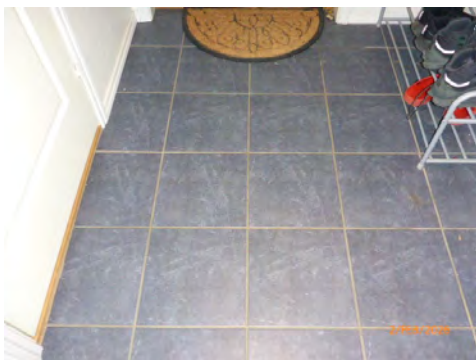
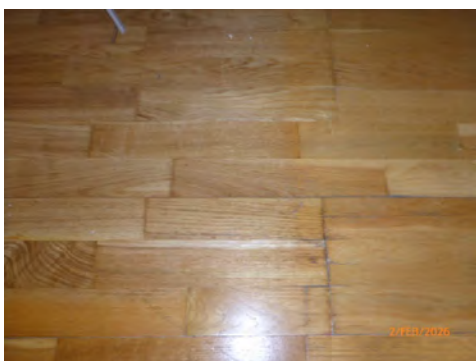
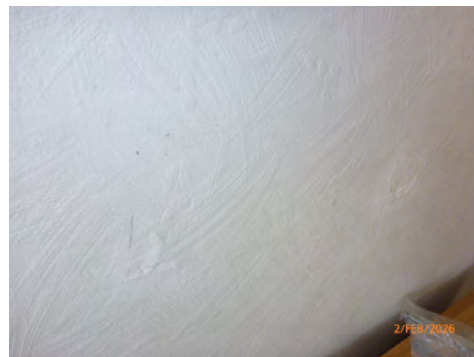
Det er noen fuktskader på parketten og noe ekstra slitasje på deler av stuegulvet.

Det bør utføres nødvendige oppussings- og renoveringsarbeider for å utbedre løs flis i entreen, fuktskader på parketten, ekstra slitasje på stuegulvet og merker etter tidligere utstyr på veggene.

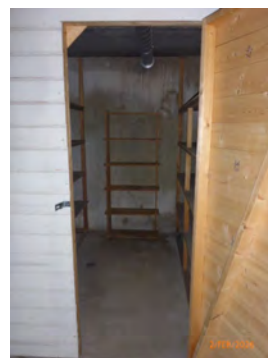
- Det er påvist indikasjoner på noe fuktgjennomtrenging i kjellergulv.

Det er observert fuktmerker på reoler og hyller i boden. Dette kan indikere fuktgjennomtrenging fra kjellergulvet eller vegger. Videre undersøkelser anbefales for å avdekke omfang og årsak til fuktproblematikken.

Unngå lagring av fuktømfintlig løseøre.

Videre undersøkelser bør gjennomføres for å avdekke årsak og omfang av fuktproblematikken, for å unngå risiko for mugg- og råteskader på bygningsdeler og lagrede eiendeler.

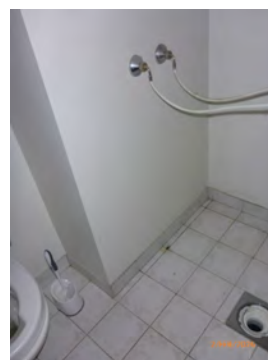
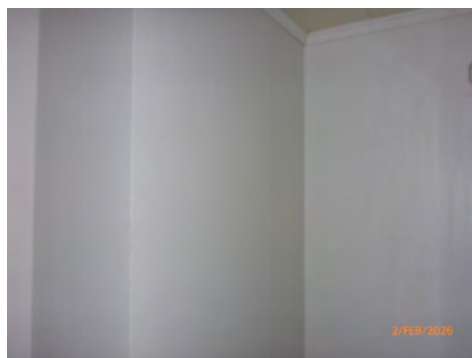
Det er benyttet malt strie på vegg, noe som ikke er egnet i våtsoner. Sokkelfiser på gulvet er montert utenpå veggplatene, noe som kan medføre økt fuktbelastning på veggkonstruksjonen.

Det er rørgjennomføringer i vegg bak dusjkabinettet, noe som gir økt risiko for fuktskader dersom tetting rundt gjennomføringene ikke er tilfredsstillende.

Det bør vurderes å skifte ut uegnede materialer i våtsonene, samt sikre tilfredsstillende tetting rundt rørgjennomføringer for å redusere risikoen for fuktskader i veggkonstruksjonen.

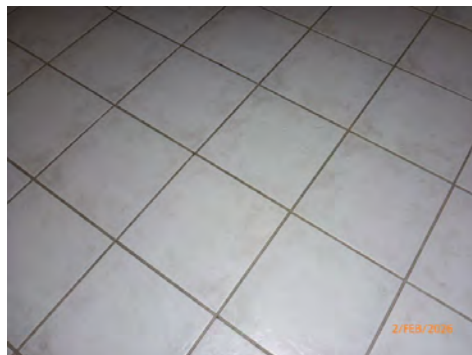
### TG 2 Overflater Gulv

- Det er påvist avvik i fallforhold til sluk i forhold til krav i forskrift på byggetidspunktet.

Det bør etableres tilstrekkelig fall mot sluk for å sikre tilfredsstillende avrenning og redusere risikoen for vannskader i tilstøtende konstruksjoner.

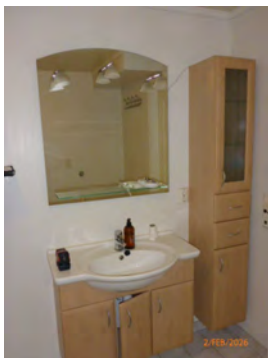
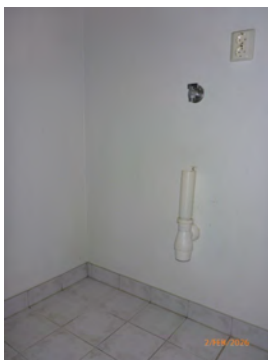
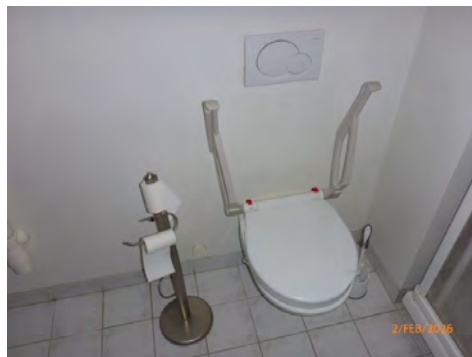
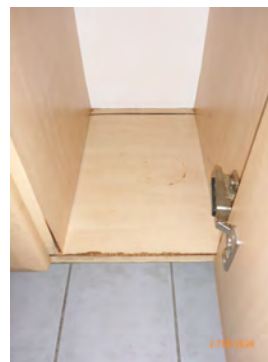
### TG 2 Sanitærutstyr og innredning

- Det er ikke påvist tilfredsstillende løsning for å synliggjøre lekkasje fra innebygget susterne.
- Det er påvist skader på innredning.

Det er ikke observert drensåpning fra innebygget susterne.  
Det er fuktskade i underskapet.

Det bør etableres en løsning for å synliggjøre eventuell lekkasje fra innebygget susterne, for å redusere risikoen for skjulte vannskader i konstruksjonen.

Fuktskade i underskapet bør utbedres for å hindre videre skadeutvikling og redusere risikoen for sopp- og råteskader.

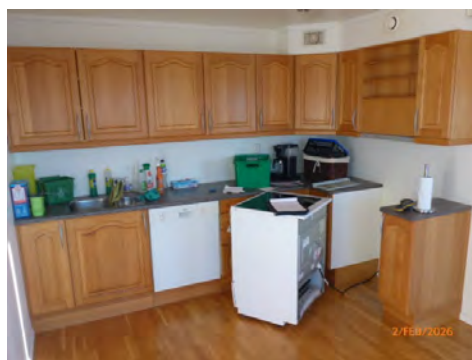
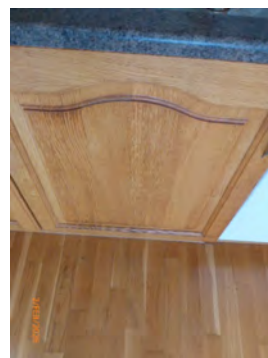
- Det er påvist skader/fuktskjolder i kjøkkengulvet.
- Det er påvist at overflater har noe skader.

Det er registrert fuktskade i parketten under plassen for kjøleskap, men det var tørt ved befaring.

Det bør vurderes utbedring eller utskiftning av parketten under kjøleskapet for å hindre videre skadeutvikling. Dette ligger under innvendige overflater.

Det anbefales å montere sprutplater og fuge bak benkeplater for å redusere risikoen for fuktskader på vegg og underliggende konstruksjoner.

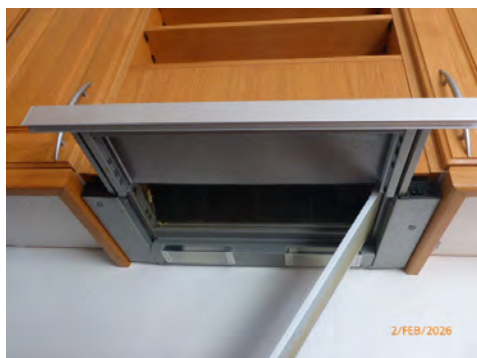
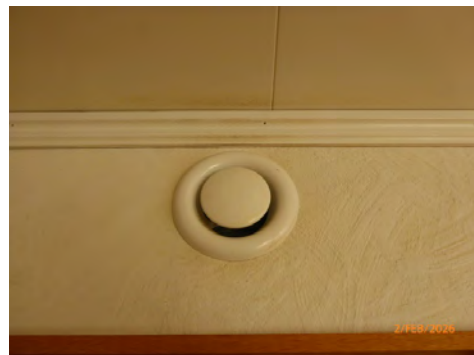
### ! TG 2 Avtrekk

Det bør etableres mekanisk eller forsert avtrekk fra kokesonen for å sikre tilstrekkelig ventilasjon. Manglende avtrekk kan føre til dårlig luftkvalitet, økt fuktbelastning og risiko for skader på innemiljø og bygningsdeler.

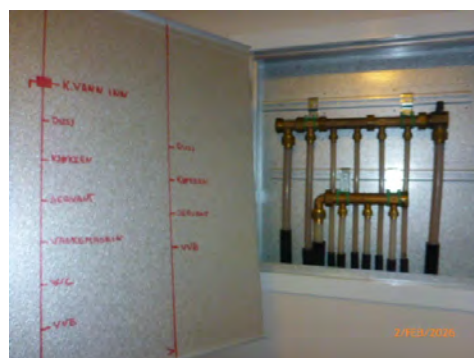
### ! TG 3 Vannledninger

- Ved en lekkasje på vannrør e.l. vil det være vanskelig å raskt stenge av vanntilførselen, når stoppekran ikke er tilgjengelig, noe som kan føre til betydelige større skader på boligen og eiendeler, enn om stoppekransen hadde vært lett tilgjengelig.

Manglende tilgang til eller kunnskap om hovedstoppekran kan medføre økt risiko for vannskader ved lekkasjer, da det kan bli vanskelig å stenge vanntilførselen raskt ved behov.

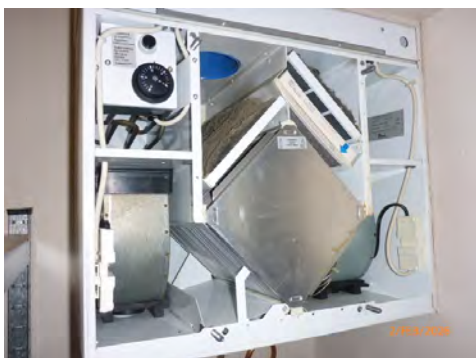
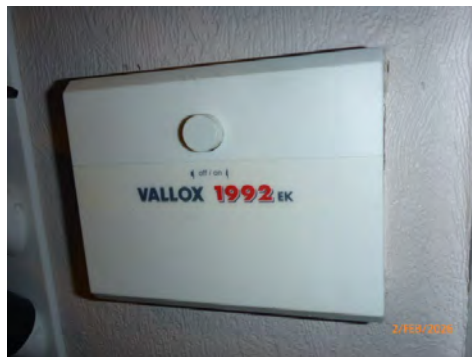
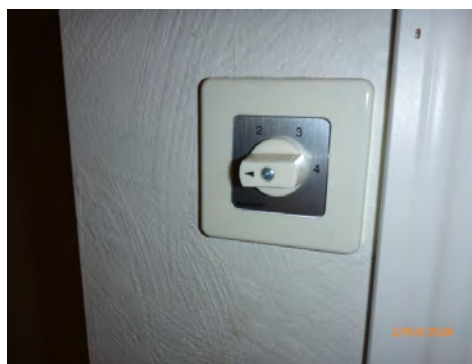
- Det er påvist mugg/fuktighet i filter i balansert ventilasjonsanlegg.

Dersom anlegget ikke er i drift, kan dette føre til dårlig luftkvalitet, økt risiko for fuktskader og muggdannelse i boligen.

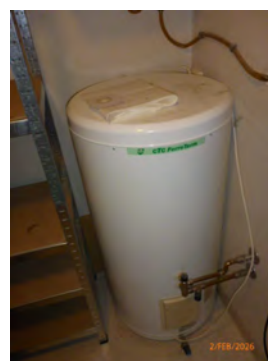
## TG 2 Varmtvannstank

- Det bør etableres tilfredsstillende el-tilkobling etter gjeldende forskrift.
- Det er ikke behov for utbedringstiltak siden tanken fungerer i dag, men ut ifra alder kan skader plutselig oppstå på eldre tanker.

På grunn av tankens alder bør det vurderes utskifting, da eldre tanker har økt risiko for plutselige skader og lekkasjer, noe som kan føre til vannskader på omkringliggende konstruksjoner.
