# Gullsvågveien 15

Fritidsbolig

# Salgsoppgave

# Tilstandsrapport

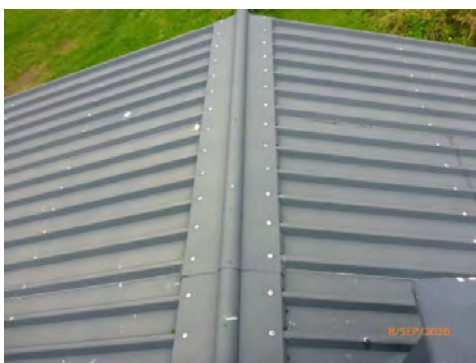
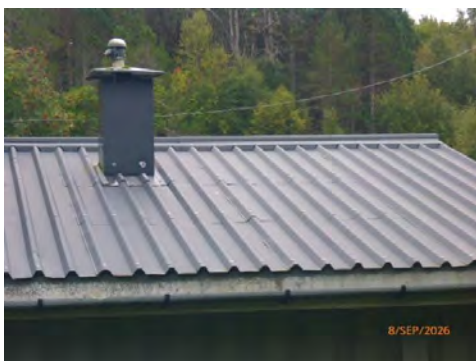
- Taktekingens alder og bruk av restplater medfører økt risiko for lekkasjer og redusert levetid. Spiker som har begynt å komme opp bør slås ned eller byttes ut for å hindre vanninntrenging. Det anbefales å overvåke tilstanden jevnlig og vurdere utskifting av takteking for å unngå fuktskader og følgeskader på underliggende konstruksjoner.

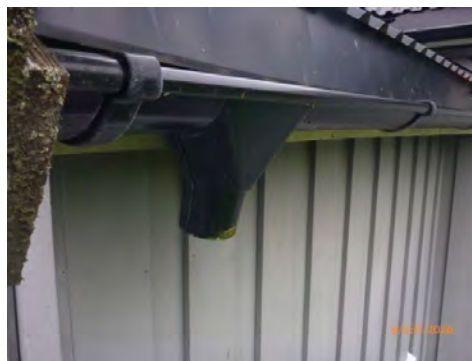
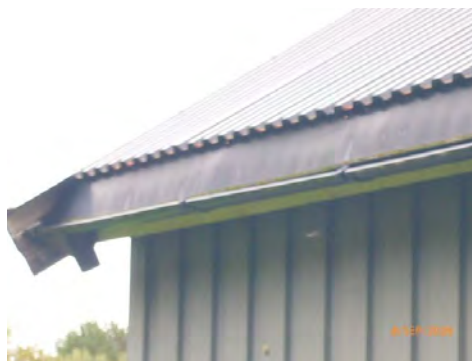
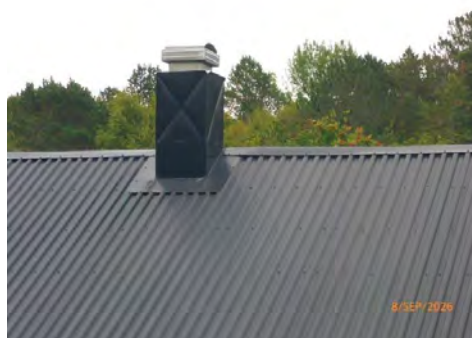
## ! TG 3 Nedløp, beslag og skorsteiner over tak

- Det er ikke tilfredsstillende bortledning av vann fra taknedløp ved grunnmur. Det er ikke montert taknedløp på hovedtaket.
  - Takrennene på hovedtaket er skadet som følge av takras. Avstanden mellom rennekrokene er for stor.
  - Det mangler snøfangere på hele eller deler av taket. Takvinkel og type takteking tilsier at det på grunn av sikkerhet foreligger krav til snøfangere
  - Det mangler tilfredsstillende adkomst til pipe for feier. Dette kan utgjøre en sikkerhetsrisiko.
- Fra egenerklæring: "Takstige er ikke montert og det ligger pålegg fra feievesen på dette."

- Det anbefales å etablere tilfredsstillende bortledning av vann fra taknedløp, slik at vann ledes bort fra grunnmuren. Det må monteres taknedløp på hovedtaket.
- Skadede takrenner bør utbedres eller skiftes ut for å sikre korrekt bortledning av takvann og forhindre fuktskader på bygningen. Avstanden mellom rennekrokene bør reduseres for å gi tilstrekkelig støtte til takrennene og hindre nye skader. Dersom tiltak ikke utføres, kan det oppstå lekkasjer og fuktskader på fasade og grunnmur.
- Det må monteres snøfangere for å oppfylle sikkerhetskrav.
- Stigetrinn for feiler må monteres.

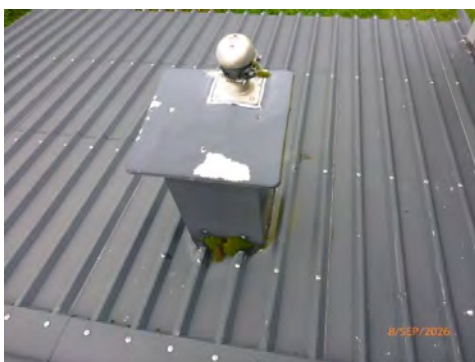
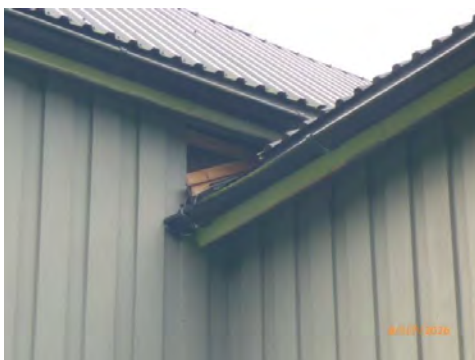
Det bør monteres beslag mellom tak og vegg ved arken for å hindre vanninntrenging og påfølgende skader på konstruksjonen.

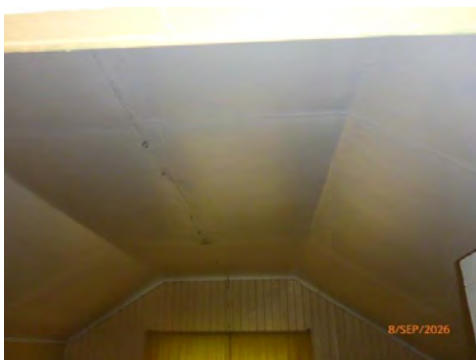
Mot nord

Ved fremtidig renovering av loftet, spesielt på nordsiden som ikke er påbegynt, må det påregnes at skjulte skader kan avdekkes. Dette kan medføre økte kostnader og behov for ytterligere utbedringer.

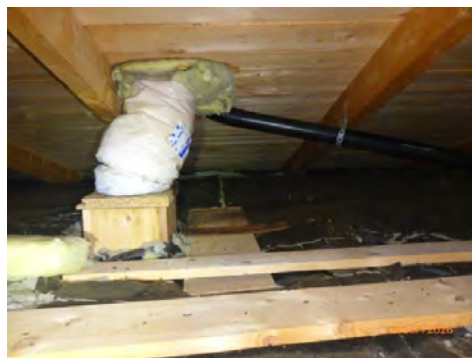
- Det må gjøres nærmere undersøkelser, anbefales vurdert ved nytt taktekke.
- Det anbefales å forbedre ventilasjonen i takkonstruksjonen for å sikre tilstrekkelig luftgjennomstrømning og redusere fuktbelastning.
- Symptomer på aktivitet fra biologiske skadegjørere kan indikere begynnende skader på takkonstruksjonen, med risiko for videre nedbrytning dersom forholdet ikke utbedres. Det må etableres god luftning for uttørking.

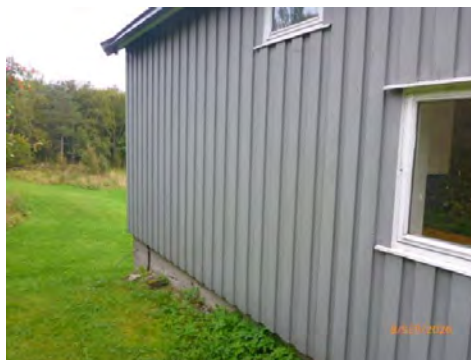
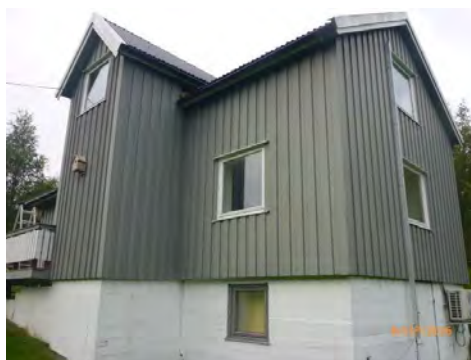
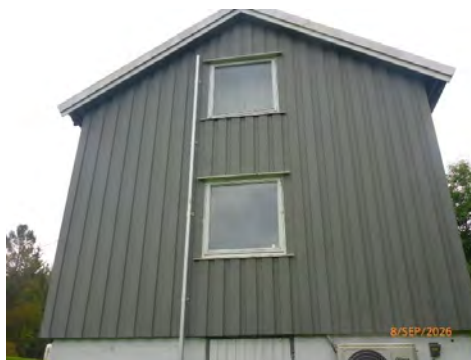
## TG 2 Yttervegger/Veggkonstruksjon

- Manglende gnagesikring kan føre til at skadedyr kommer inn i konstruksjonen, med risiko for skader og hygieniske problemer.
- Det anbefales å etablere gnagesikring for å hindre tilgang for skadedyr.

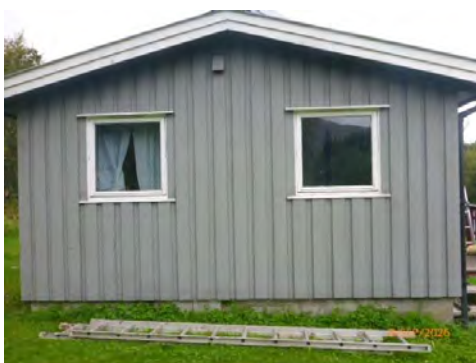
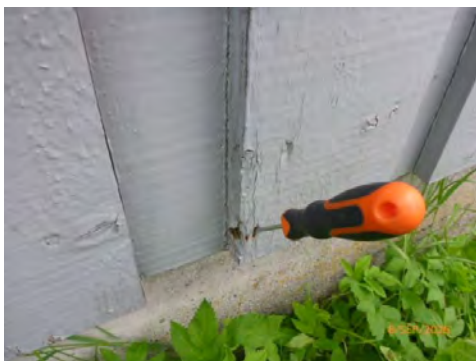
## TG 2 Yttervegger/Veggkonstruksjon tilbygg

- Råteskader i bordkledningen kan fortsette å utvikle seg både i tillegg til bordkledning og til bakenforliggende veggkonstruksjon, dersom en ikke foretar tiltak.
- Råteskadet bordkledning bør skiftes ut.
- Manglende gnagesikring kan føre til at skadedyr kommer inn i konstruksjonen, med risiko for skader og hygieniske problemer.
- Det anbefales å etablere gnagesikring for å hindre tilgang for skadedyr.
- Det anbefales å øke avstanden mellom kledning og terreng for å redusere risikoen for fuktopptak, råteskader og inntrenging av skadedyr. Dersom tiltak ikke utføres, kan dette medføre økt behov for vedlikehold og tidligere utskifting av kledning.

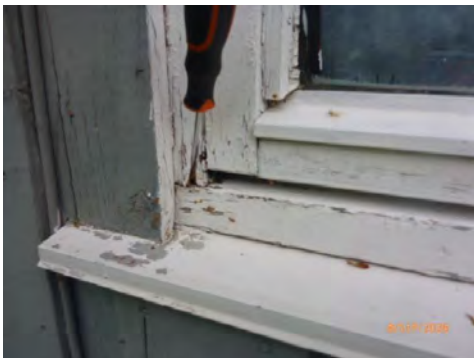
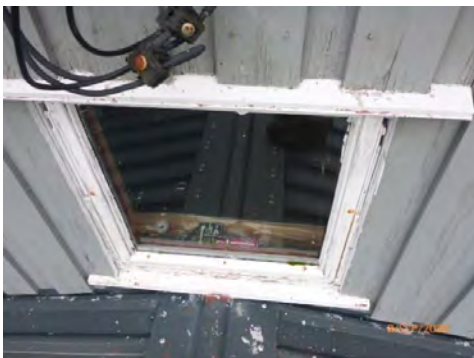
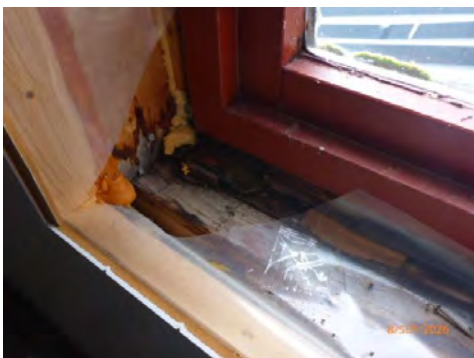
## TG 2 Vinduer

- Råteskader på vinduer medfører nedbrytning av materialer og redusert tetthet, noe som kan føre til trekk, varmetap, fuktinntrengning og videre skade på omkringliggende konstruksjon. Det anbefales å skifte ut vinduene for å unngå ytterligere skader og sikre tilfredsstillende funksjon.

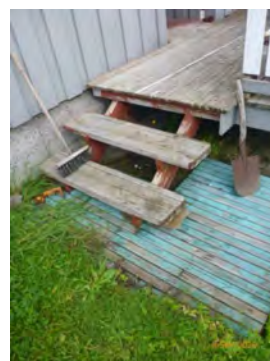
## Utvendige trapper

- Det er ikke montert rekkverk på utvendig trapp.

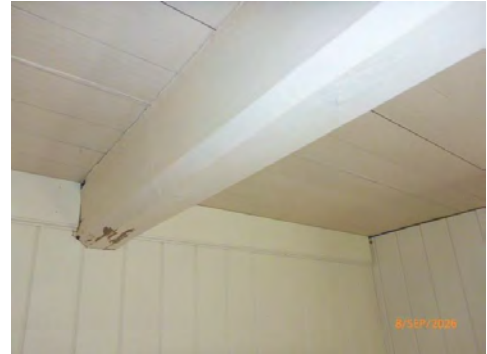
- Forholdet kan påvirke funksjon, komfort og i enkelte tilfeller være tegn på underliggende konstruksjonsmessige forhold.
  - Vurder forsterkning av etasjeskillet over stuen i nord ved videre renovering.
- Konsekvensen av skjevheter og nedbøyning kan være redusert komfort, utfordringer med møblering og økt risiko for ytterligere setninger eller skader over tid.
- Tiltak bør vurderes dersom det skal legges nytt gulv eller ved større oppgraderinger.

Himling i stuen/gulv for loft i nord.

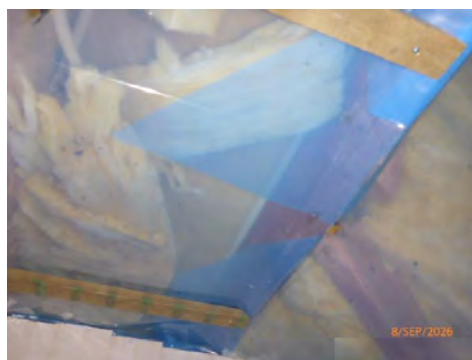
Noe muselort på plast i taket på loft.

- Det er observert fuktkrevende insekter i tømmer.
- Det er påvist inntreksveier for gnagere/mus fra under bordkledning. Det kan også være andre ankomststeder.

- Fuktkrevende insekter kan indikere fuktproblemer og risiko for skader i konstruksjonen. Konstruksjonene tørker ut etter hvert som disse blir renoveret.
- Det anbefales ytterligere undersøkelse av fagekspert for ytterligere analyser.
- Det anbefales å tette åpninger og etablere gnagesikring for å hindre tilgang.

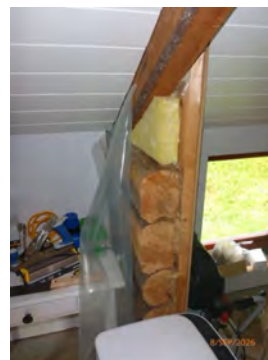
Tømmer på loft med utflyvningshull

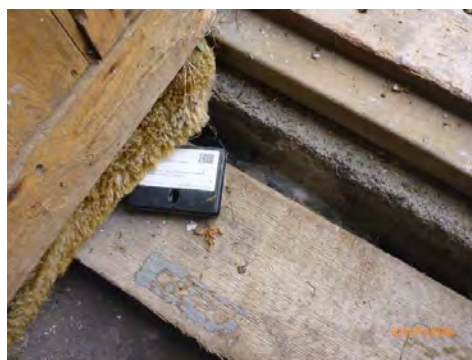
Åtestasjon i kjeller

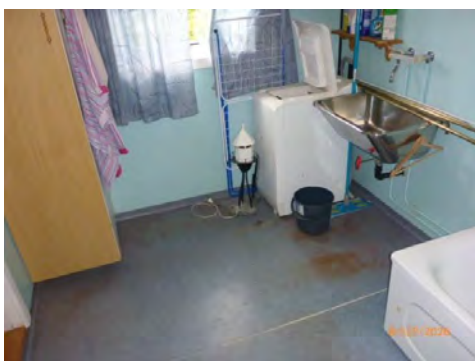
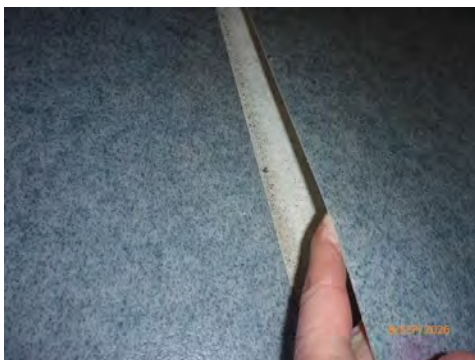
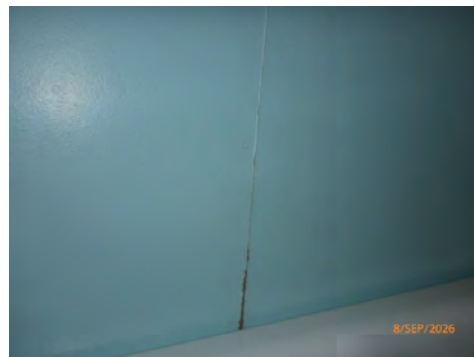
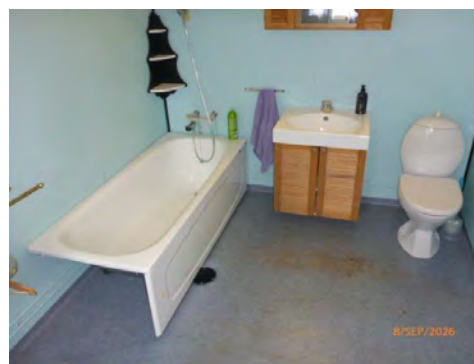
- Manglende oppgradering av våtrommet medfører høy risiko for at konstruksjonene ikke vil tåle vanlig bruk av vann eller lekkasjer. Dette kan føre til fuktskader på tilstøtende konstruksjoner.
- Våtrommet må totalrenoveres. Alle forhold med tettesjikt, våtsone, sluk m.m. må dokumenteres.

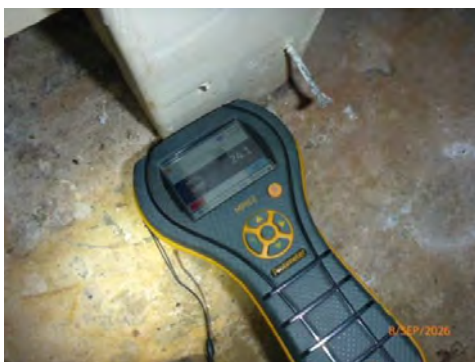
- Fra egenerklæring: «Det ble gravd en dreneringsgrøft fra hjørne ved kjellerdør og til hjørne av tomt i nord for å drenere bort vann fra takkrenne og plen. Ligger 83mm drensrør i grøften. Ble utført i 2013»  
Overvåk tilstanden jevnlig. For å få tilstandsgrad 0 eller 1 må dreneringen skiftes ut, men tidspunktet for når dette er nødvendig er vanskelig å si noe om. Bruken av kjeller vil og være avgjørende.

24,1%, fukt i treverk

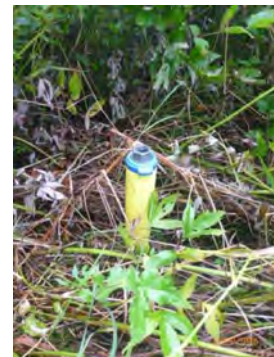
Stoppekran sør for gårds plass.

- Eldre vannledninger har økt risiko for svikt, med fare for lekkasjer og vannskader.
- Det kan bli behov for utskifting av rørsystemet for å sikre videre funksjon og redusere risiko for skader.
