# Korsvikveien 6

# Tilstandsrapport

Befaringsdato: 04.06.2024

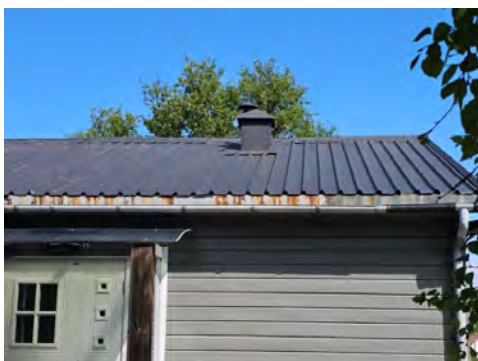
- Det er ikke tilfredsstillende bortledning av vann fra taknedløp ved grunnmur.
- Det mangler snøfangere på hele eller deler av taket, men det var ikke krav om dette på byggemeldingstidspunktet.
- Takrenner har punktvis lekkasjer.

Takrenner har skader og stedvis lekkasjer.

Ikke snøfangere

- Nye renner og nedløp må monteres
- Det bør lages system for bortledning av vann fra taknedløp ved grunnmur.

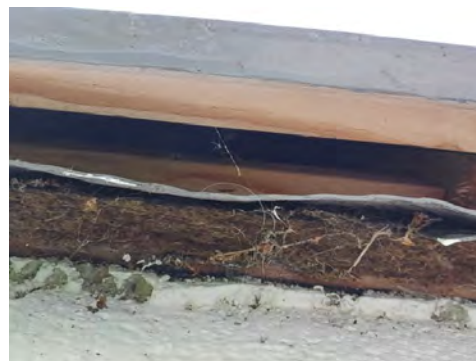
Ikke montert musebånd

Det anbefales å montere musesperre i nerkant av kledning

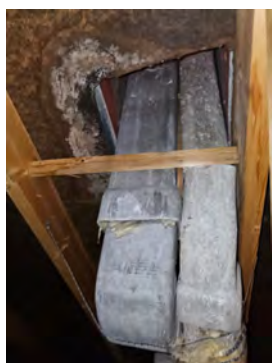
- Det er begrenset/dårlig ventilering av takkonstruksjonen.
- Det er påvist fuktskjolder/skader i takkonstruksjonen.

Det er fuktskjolder fra tidligere lekkasje rundt luftehatter, tørt på befaringstidspunkt. Ved skifte av undertak må det lages gjennomføringer i hht dagens standard.

Luftehatter er av eternit som er asbestholdig, og må demonteres uten å skades siden asbestfibre i luften er helseskadelig

Fuktskjolder ved luftehatt

Det må lages nye gjennomføringer og nye luftekanaler ved skifte av tak og undertak.

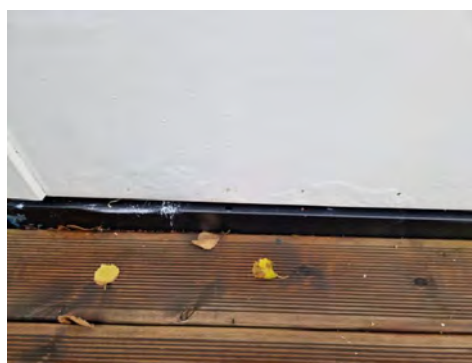
Svelling i speil nederst på dør

Dørfelt bør utbedres/skiftes.

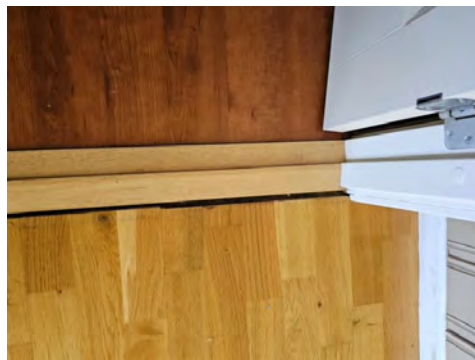
Det er observert noen mindre avvik i overflater, slik som hull i gulv etter radiatorer, manglende tilpasning mot dørstokker, slitasje i parkett i stue, skade på gulv i vf, mv.

Noe manglende tilpassing til dørstokker

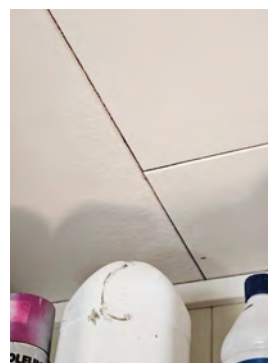
Bod har lite fuktmerke i himling

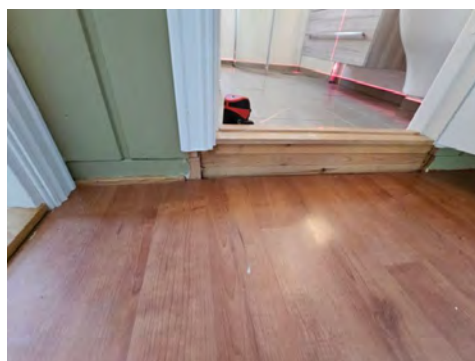
Bad mangler plater/tilpasninger under dør

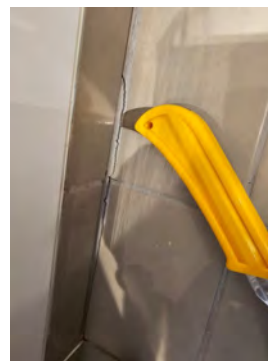
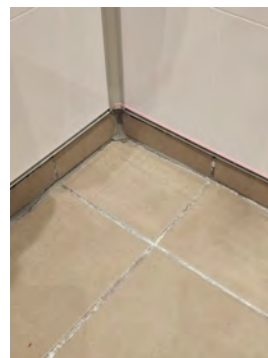
Det er sprekk i fugemasse mellom gulv og veggflis.

Sprekk i fugemasse mellom gulv og vegg

Det anbefales at det renskes for fugemasse og silikoneres.

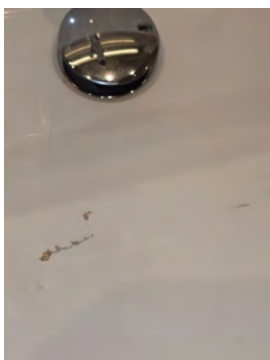
- Det er påvist riss/sprekker i utstyr på våtrommet.

Servant fungerer med skaden.

Merke i emalje og riss i servant

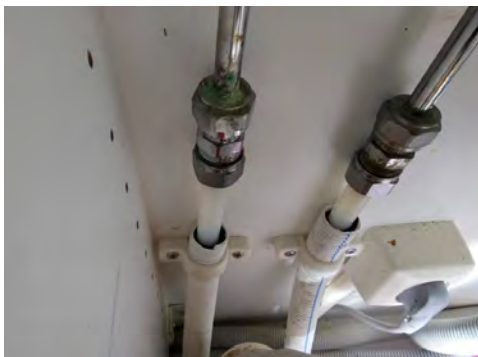
Litt irr på en kobling i kjøkkenskap men som normalt for 22 år gammel kobling, ikke registrert lekkasje.

Kobling i kjøkkenbenk

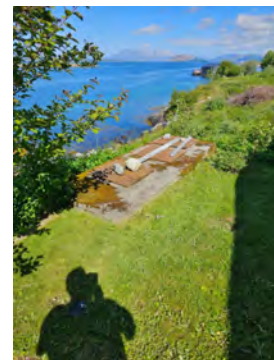
Septiktank i betong med overløp til sjø. Lekk i tre.

Septiktank i betong

- Det er ikke behov for utbedringstiltak siden anlegget fungerer i dag, men ut ifra alder kan skader plutselig oppstå på eldre anlegg.

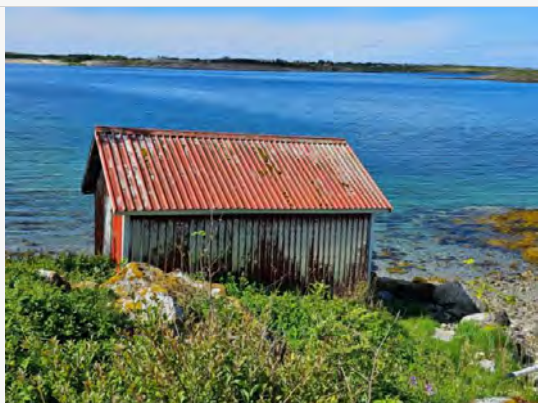
Naustet har større skader, og er vurdert som rivningsobjekt.

| 2010 | SKADE | Naustet ble skadet av stormflo i 2010 eller 2011 |
