# Sira Erlends vei 38

Enebolig

# Salgsoppgave

# Tilstandsrapport

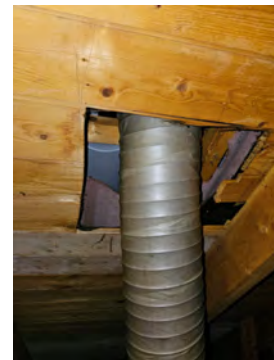
Det er ikke tetting mot undertak ved beslag på taket.  
Det er innkledd asbestholdige plater under taktekket.  
"Asbest kan forårsake flere alvorlige sykdommer. Lungekreft, lungehinnekreft (mesoteliom) og asbestose er sykdommer som er forbundet med asbest. Risikoen for helseskade oppstår først når løse asbestfibre opptrer i form av støv som kan pustes inn. Asbest innebærer ingen risiko med mindre asbestfibre frigjøres fra asbestmaterialet. Dette kan skje ved at asbesten skades, bearbeides eller utsettes for påkjenninger."

Synlig eternit taktekke under metallplatene.

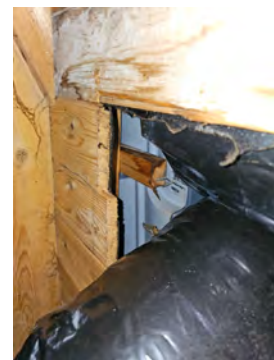
Ingen tetting mot undertak ved luftehatt.

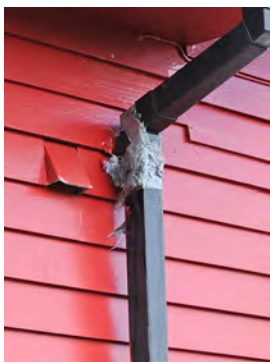
Takrennene har stedvis skader.

Skade på takrenne nedløp

Tidspunkt for utskifting av takrenner eller deler av denne nærmer seg.

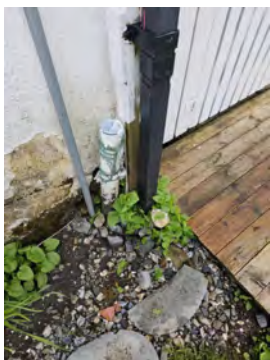
- Det er ikke tilfredsstillende bortledning av vann fra taknedløp ved grunnmur.
- Mer enn halvparten av forventet brukstid er passert på renner/nedløp/beslag.
- Det er avvik:

Taknedløp går ned i bakken, men usikkert om dette er tilkoblet rør i bakken. Nærmere undersøkelser anbefales.

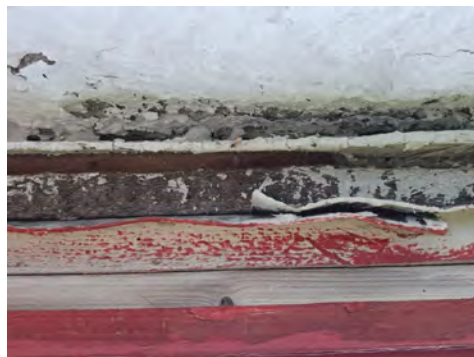
- Uten tilstrekkelig lufting bak bordkledningen kan fuktighet som trenger inn bak bordene eller gjennom veggene innenfra ikke tørke opp. Dette skaper ideelle forhold for råtesopp og muggvekst.
- Det må foretas tiltak for å lukke avviket.

Ikke etablert lufting under kledning.

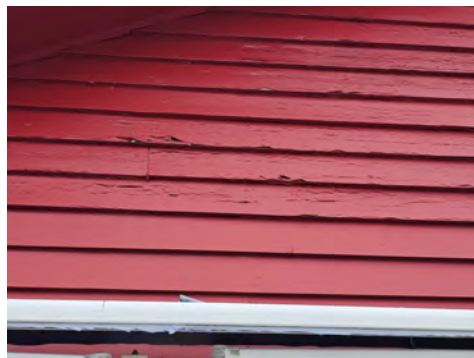
Stedvis meget slitt kledning med oppsprukket maling. Basert på alder og tilstand kan råteskader påregnes ved renovering.

Værslitt kledning med flassende maling

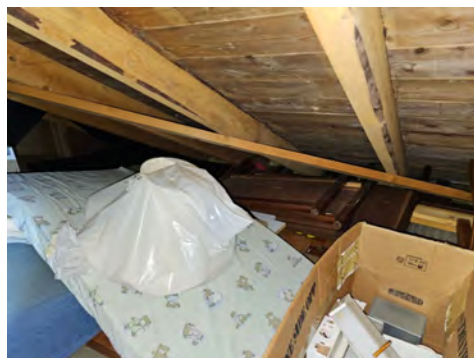
Manglende lufting ved raft

Det anbefales nærmere undersøkelser på utførelsen av sperretak over inngang.

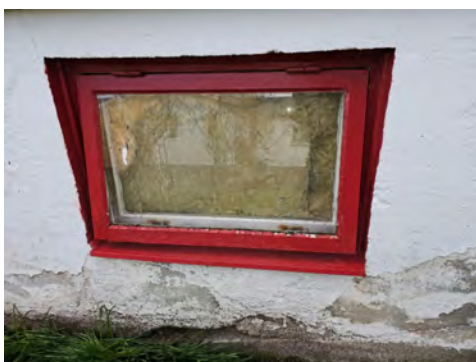
Kjellervinduer har skader og er modne for utskifting.

Kjellervindu med skade og koblet glass.

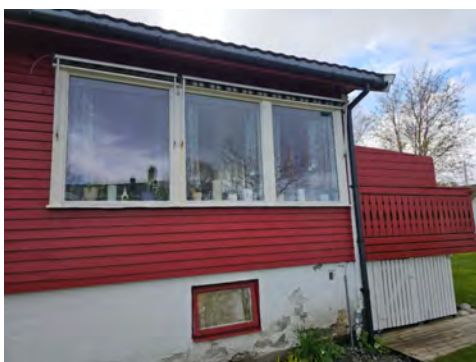
Vindu i stue

- Karmene i vinduer er slitte og det er sprekker i trevirket.
- Rustsprengning i drager over vinduer/dører, vises som sprekker i innpussingen.

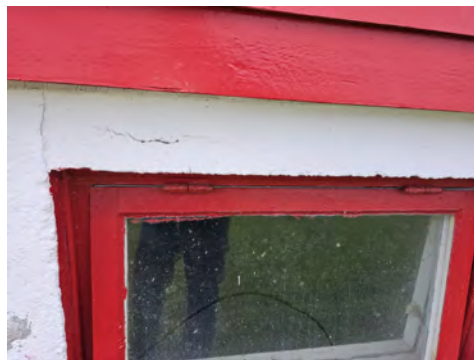
Rustsprengning i mur over vindu

Rustspreng over kjellervindu må utbedres.

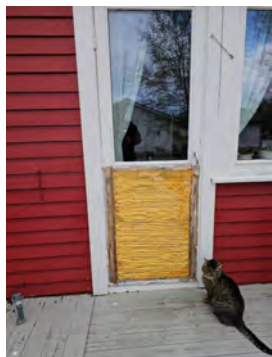
Balkongdør har råteskader slik at døren er skadet.

- Dører må justeres.
- Råteskadede dører må skiftes ut.

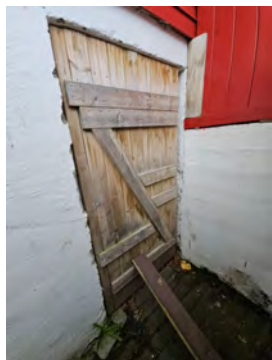
Kjellerdør er ikke tett og har ikke god tetting for skadedyr og fuktighet/kulde.

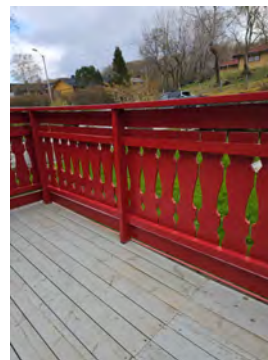
Rekkverkshøyde på 97cm

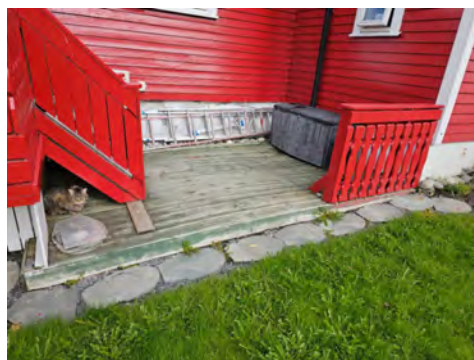
Skjevhet i balkong og treplatt i øst

Balkong og treplatt med skjevheter bør rettes opp.  
Skal markisen benyttes må det monteres ny markise.

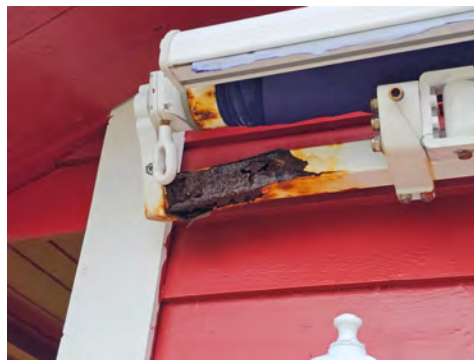
Markise over terrasse har skader og fungerer ikke.

Rustskader på markise

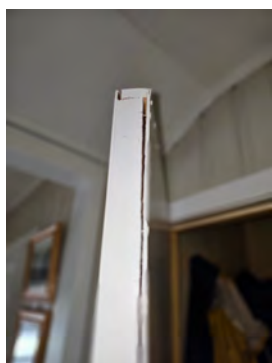
Det er skade på en bod dør.

Dør til bod har skade

- Enkelte dører må justeres.
- Det bør foretas tiltak på enkelte dører.

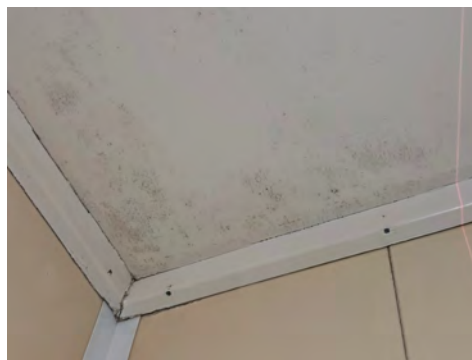
Det er fuktskader på veggplater i dusj og himlingsplater over dusj.

Fuktskader i himling

Våtrommet står foran totalrenovering.

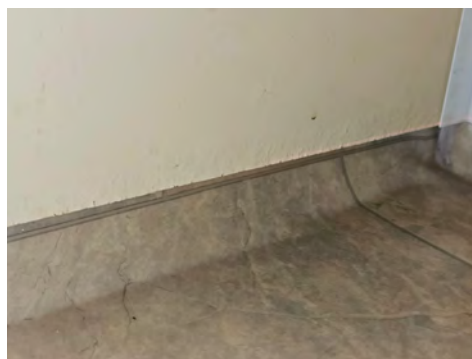
Fuktskader på veggplater i dusj

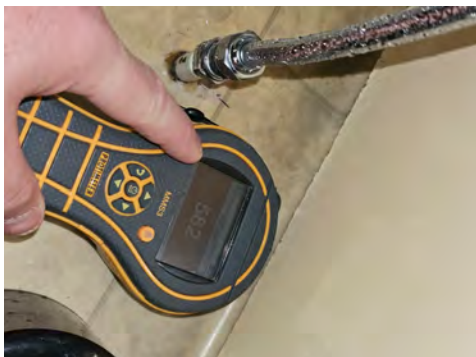
Det er ved toalett lekkasje i sistene slik at kondensvann renner gjennom utettheter i gulvbelegg og til undergulv.

Lekkasje/kondens fra toalett som finner vei til under gulvbelegg

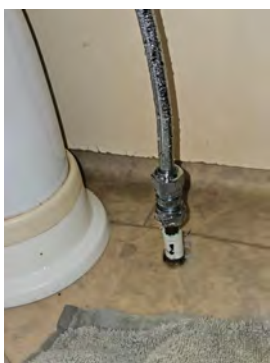
Det er lekkasje i gulvbelegg ved toalettet.

Utett membran med lekkasje

- Det må foretas tiltak for å lukke avviket.

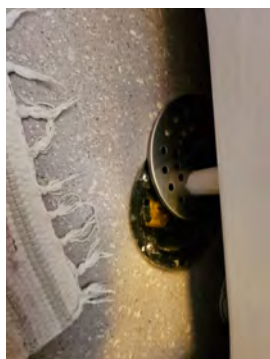
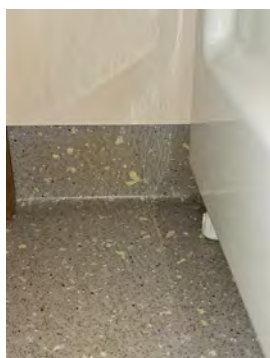
Manglende sokkel list/tetting i bunn av veggplater

Alternativt er å skifte veggplater

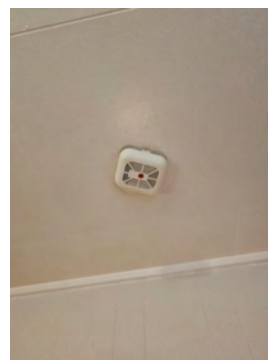
Eldre røykvarsler

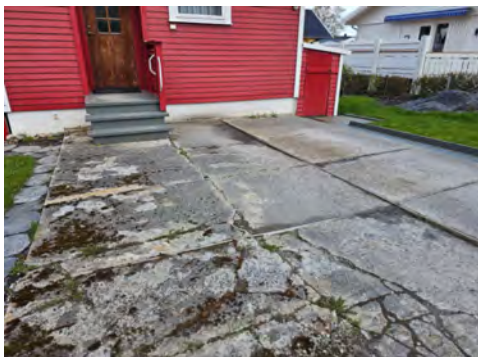
Svakt fall mot grunnmur
