# Yttertorget 18

# SALGSOPPGAVE INNHold

# Tilstandsrapport

Befaringsdato: 02.05.2024

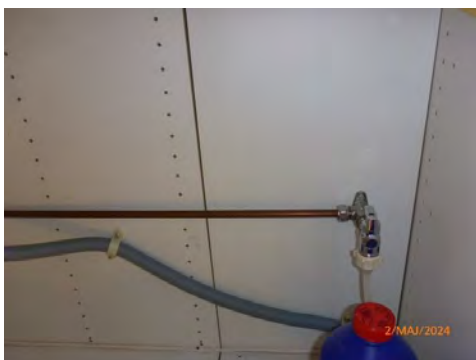
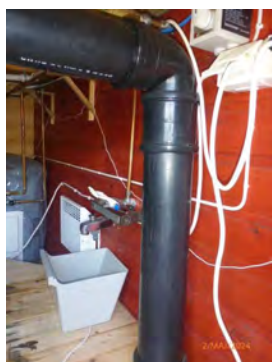
## ! TG 2 Avløpsrør

Det er avløpsrør av plast.

- Det er ikke behov for utbedringstiltak siden anlegget fungerer i dag, men ut ifra alder kan skader plutselig oppstå på eldre anlegg.

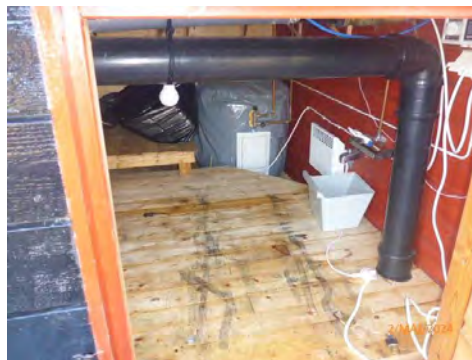
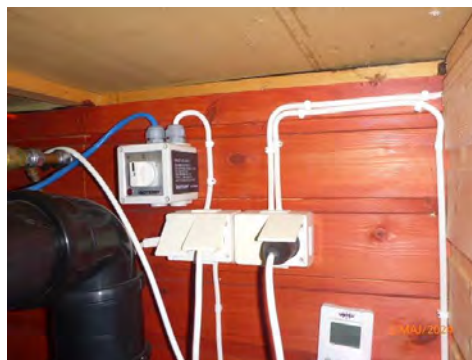
## ! TG 2 Elektrisk anlegg

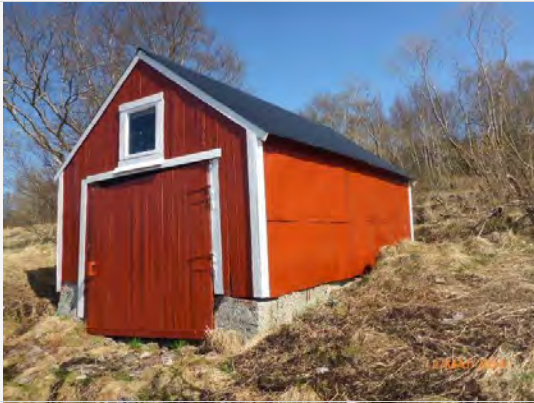
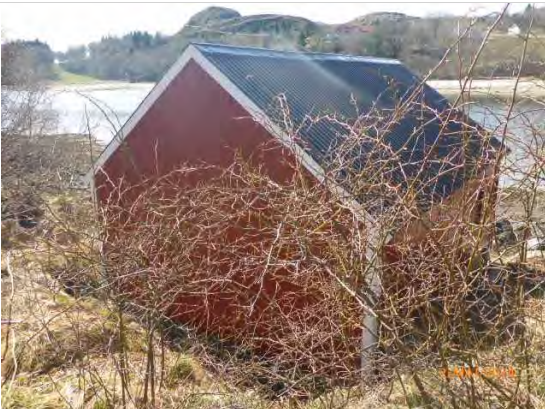
## Naust

Oppført på stedlige masser. Plass-støpte ringmurer, skadet. Tregulv i naustet. Vegger i bindingsverk med trekledning og metallplater, slitasje, det finnes råte.

Plassbygget saltak tekket med bølgeblekkplater. Plassbygget dør mot sjø. Vindu med enkelt glass.

Bygget trenger videre en omfattende renovering.
