# Yttertorget 18

# Tilstandsrapport

Befaringsdato: 02.05.2024

## FRITIDSBOLIG

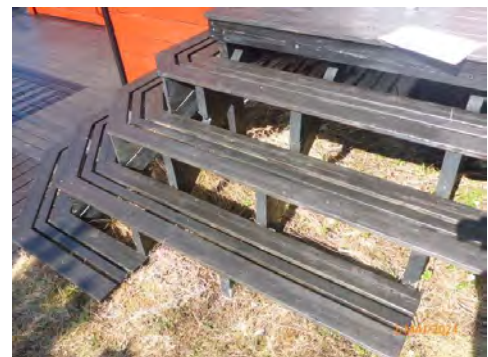
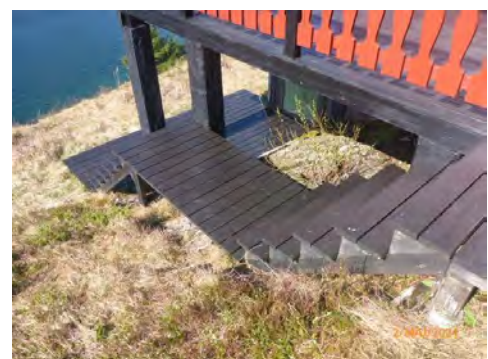
- Rekkverk må monteres for å lukke avviket.

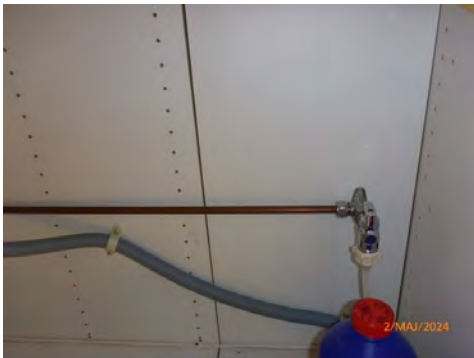
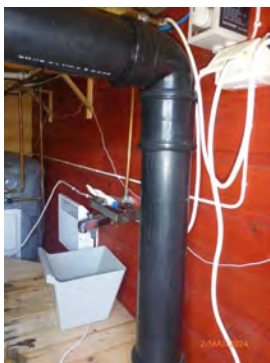
## ! TG 2 Avløpsrør

Det er avløpsrør av plast.

- Det er ikke behov for utbedringstiltak siden anlegget fungerer i dag, men ut ifra alder kan skader plutselig oppstå på eldre anlegg.

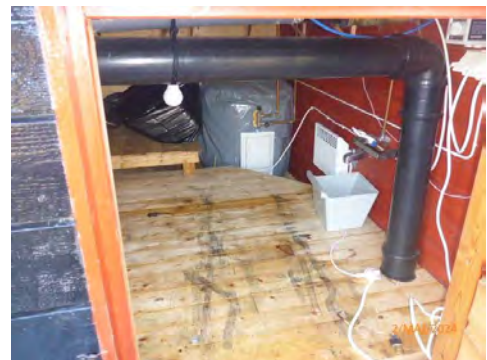
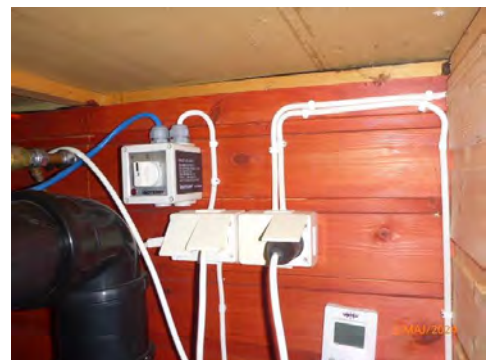
## ! TG 2 Elektrisk anlegg

- Det er ikke behov for utbedringstiltak siden tanken fungerer i dag, men ut ifra alder kan skader plutselig oppstå på eldre tanker.
- Det bør etableres tilfredsstillende el-tilkobling etter gjeldende forskrift.

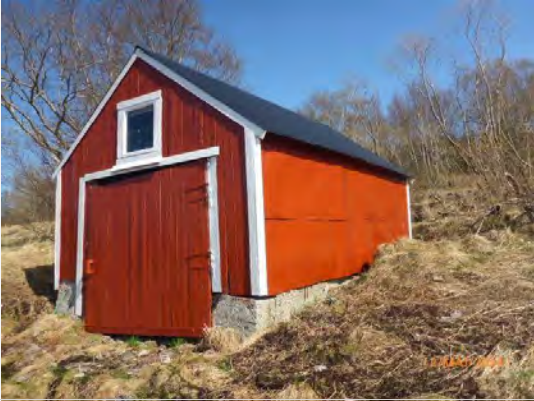
## Naust

Oppført på stedlige masser. Plass-støpte ringmurer, skadet. Tregulv i naustet. Vegger i bindingsverk med trekledning og metallplater, slitasje, det finnes råte.

"Naust: På naust ble det bygget ny enkel dør og fasade utbedret mot sjø 2015 ca. Byttet enkelte planker på vegg og gulv, rettet mur etc. Maling av hytte, terrasse, naust jevnlig gjennom 12 år."

Bygget trenger videre en omfattende reovering.
