# Risbakkveien 135

Enebolig

# Salgsoppgave

# Tilstandsrapport

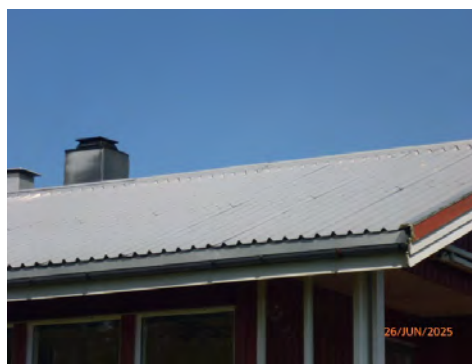
### ! TG 3 Snøfangere

Det er ikke etablert snøfangere på taket.

- Det må monteres snøfangere for å oppfylle byggeårets krav.

**Kostnadsestimat: 10 000 - 50 000**

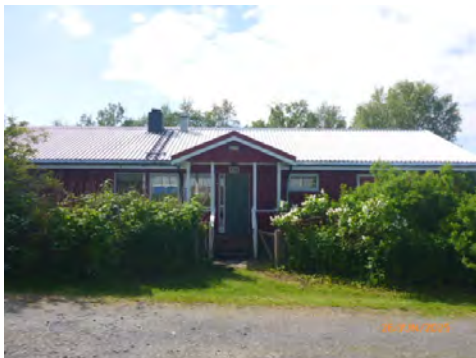
## TG 2 Nedløp og beslag

Takrenner og nedløp i plast. Kroker i metall. Vannbordbeslag montert. Luftehatt på taket fra byggeår. Pipebeslag med ukjent opprinnelse. Takvann ført til oppstikkende rør ved mur, funksjon ukjent. Det var ikke nedbør ved befaring, bygningsdeler som takrenner, beslag og nedløp er ikke funksjonstestet.

Noe nedbøyning fra takras. Det kan finnes lekkasjer i takrenneskjøter.

Bortledning av takvann må sees i sammenheng med drenering.

**Kostnadsestimat: 10 000 - 50 000**

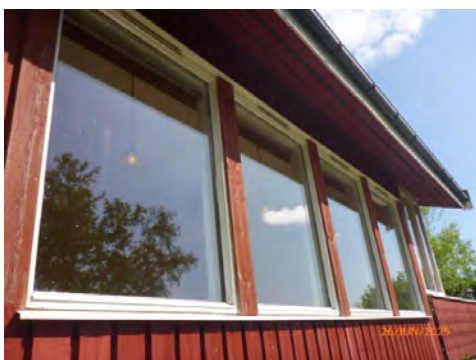
## TG 3 Vinduer

Bygningen har malte trevinduer med 2-lags glass og malte trevinduer med 3-lags glass.

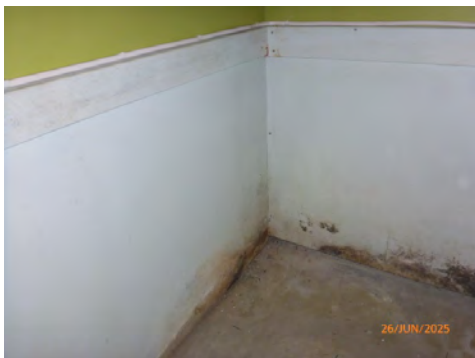
Fuktmerker

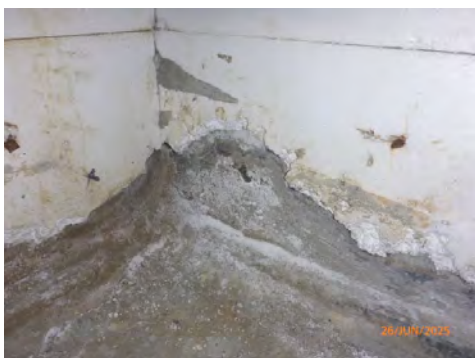
Utfelling av salter

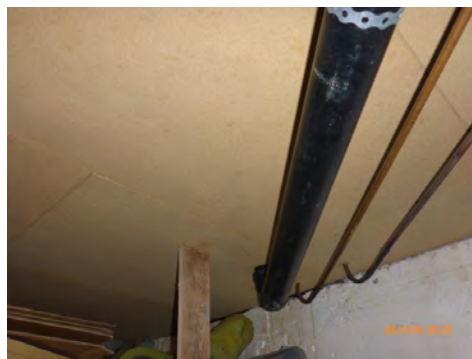
## HOVEDETASJE > VASKEROM

### ! TG 0 Tilliggende konstruksjoner våtrom

Ingen visuelle indikasjoner på fukt fra undersiden av vaskerommet.

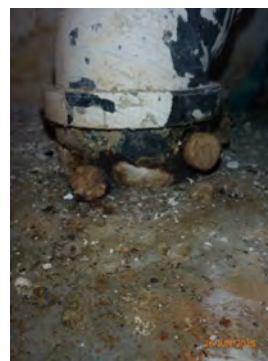
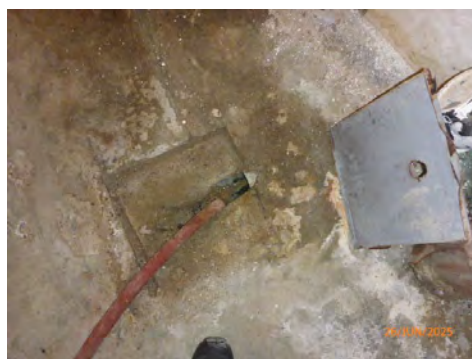
### ! TG 3 Avløpsrør - 2

Det er avløpsrør av plast.

- Skadet del av sluk/avløpsrør må skiftes.

**Kostnadsestimat: 10 000 - 50 000**

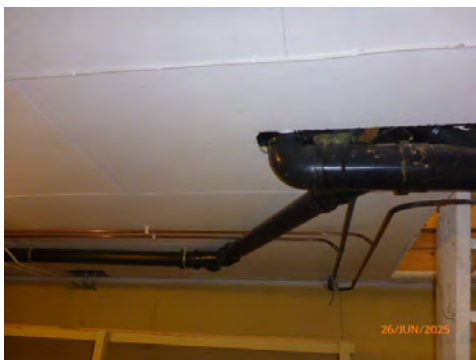
Stakepunkt i kjeller

### ! TG 2 Avløpsrør

Ingen dokumentasjon vedrørende vvs er fremlagt eller kontrollert. Det er avløpsrør av plast, i hovedsak fra byggeår.

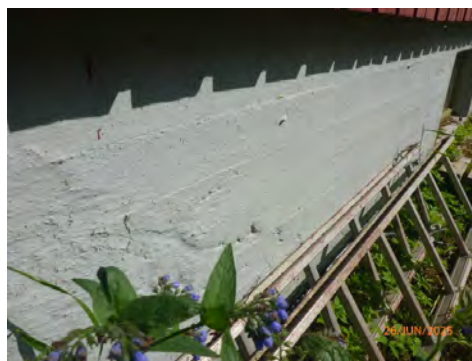
Mur

### TG 1 Grunnmur og fundamenter

Bygningen har plass-støpt betonggrunnmur. Det er antatt stripefundamenter av betong under grunnmur. Store deler av murene er under terreng og stedvis innvendig kledd, disse delene er da ikke tilgjengelig for besiktigelse.  
Stedvis noen mindre sprekker og riss, oppfattes som normalt med tanke på konstruksjon og alder.  
Ingen visuelle observasjoner av alvorlige sprekker eller setninger i synlige deler av grunnmurene.

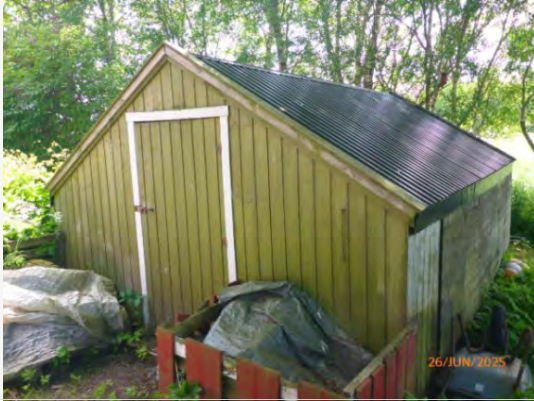
## Uthus

Bygget er samlet vurdert et totalrenoveringsobjekt.
