# Kirkehaugen 6 seksjon 1

# Tilstandsrapport

📍 Kirkehaugen 6, 8900 BRØNNØYSUND

## LEILIGHET 1 ETASJE

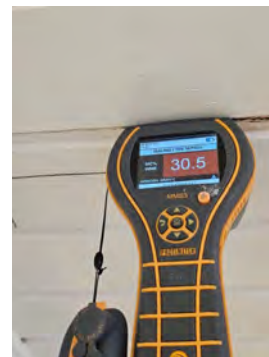
- Det er påvist skader eller avvik på selve taktekingen.

Eier opplyser at det ved spesielle forhold kommer inn vann til leilighet. Ved befaring ble det registrert fukt i innvendig himling.

Påvist fukt i himlingspanel i stue

- Taktekingen må skiftes eller utbedres.

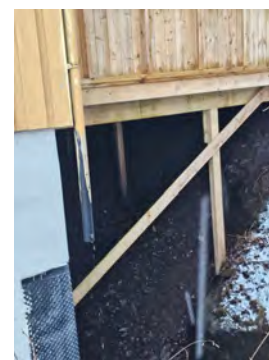
Taknedløp ikke tilkoblet rør i bakken

Nedløpsrør må monteres og tilkobles rør slik at vann blir ledet bort fra boligen.

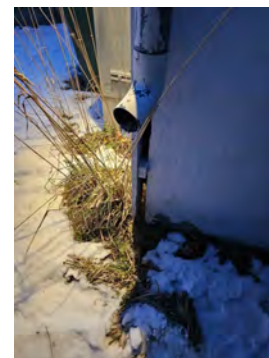
Vann fra nedløpsrør ført til bakken ved grunnmur

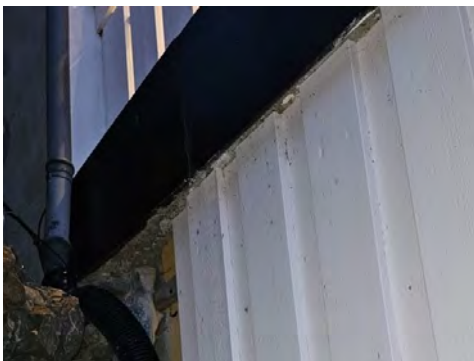
Kledning avsluttet uten lufting mot leca-plank

Om mulig bør avstand fra kledning til dekket forbedres.

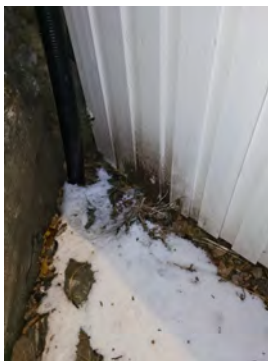
Kort avstand fra bakken til kledning

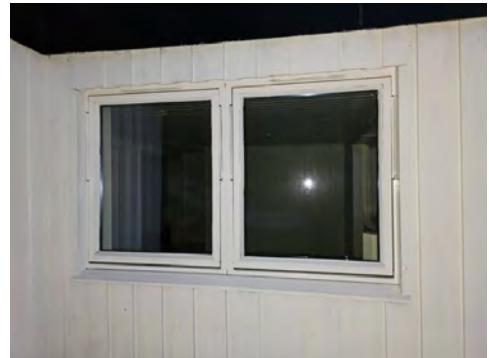
- Det er påvist avvik rundt innsettingsdetaljer.

Manglende beslag og vindu

For bedre beskyttelse mot fuktighet anbefales det beslag over vinduer/dører

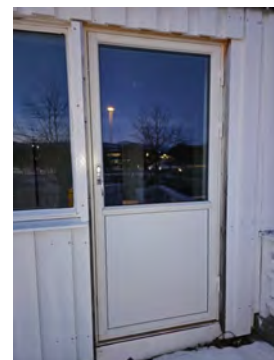
- Det er påvist avvik rundt innsettingsdetaljer.

Balkongdør mangler beslag over

For bedre beskyttelse mot fuktighet anbefales det beslag over vinduer/dører

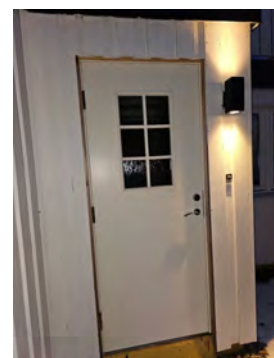
Ytterdør mangler beslag under og over

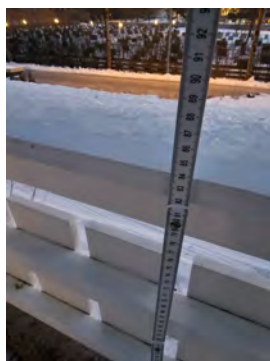
Høyde på rekkverk på ca 82cm

Det anbefales å utbedre rekkverk til dagens krav til høyde.

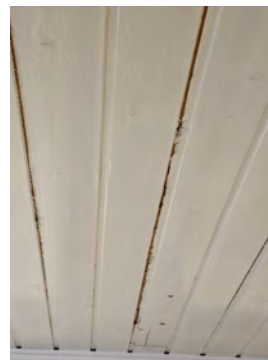
Himling av malt trepanel har noe tørkesprekker.

Skader og tørkesprekker i himling

Himling bør utbedres når taktekket er tettet.

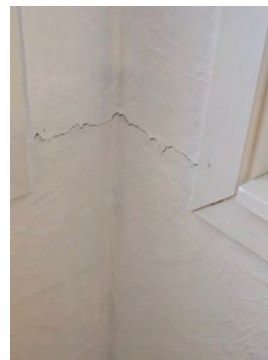
Mindre skade i vegg i stue.

Mindre skade i vegg i stue

- Gjennomføre ytterligere undersøkelser og foreta utbedring av skade.

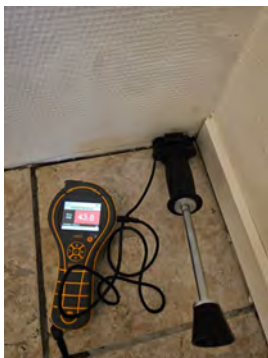
- Det er påvist synlige fukt/råteskader i treverk i underetg./kjeller, hulltaking er derfor ikke nødvendig

På utforing i kjøkken mot garasje ble det påvist fukt i utforet vegg. Veggplate og bunn line er konstatert fuktig. ytterligere skader kan påregnes ved riving av vegg.

Det bør utføres nærmere undersøkelser siden at fukten kan skyldes kondens fra ståldrager eller ventilasjonskanal som er ovenfor skaden. Kostndsestimatet gjelder pris for videre undersøkelser.

Påvist fukt i utforet vegg på kjøkken.

- Det må foretas tiltak for å utbedre årsak til fukt-/råteskadene samt utbedre råteskadene

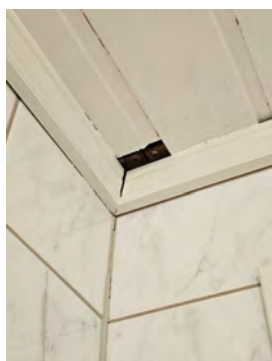
Manglende "bit" av himlingspanel

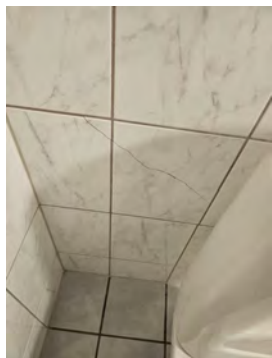
Det er sprekk i enkelte flis på vegg ved toalettet

Fliser er antatt fra setning av murer, vegg fungerer med avviket

Sprekk i flis ved toalett

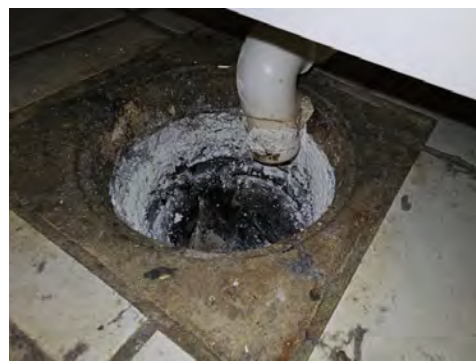
Sluk under dusjkabinett

Kostnadsestimat gjelder nærmere undersøkelser av sluk/membran.

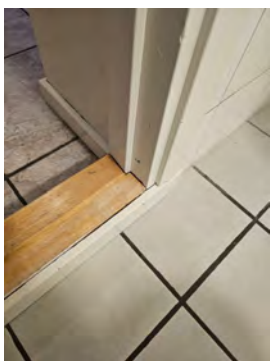
Manglende tilluft ved terskel

- Det bør etableres tilfredsstillende tilluft til våtrom f.eks. luftespalte ved dør e.l.

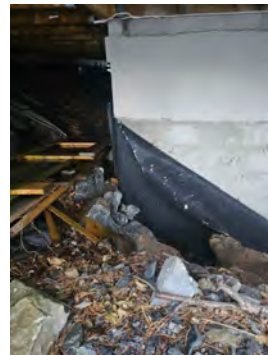
Grunnmursplast er stedvis løs

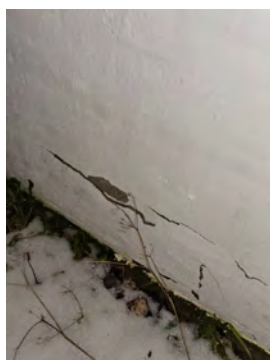
- Grunnmuren har sprekkdannelser.

Mindre skade i puss mot nord. Noe puss gjenstår. Grunnmursplast er løs

Sår, Skade i murpuss

- Lokal utbedring må utføres.

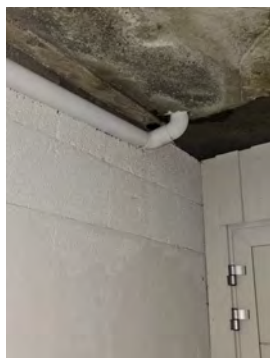
Noe manglende puss på mur
