Flatåsen 1 (SNR 2)

Tomannsbolig

Tilstandsrapport

Befaringsdato: 15.09.2025

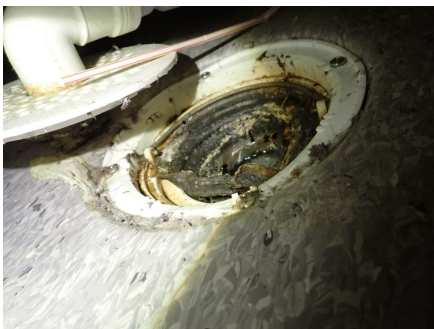
TE 1 Sluk, membran og tettesjikt

Badet har plastsluk og synlig vinylbelegg som tettesjikt.
Ved inspeksjon av sluk registreres det at gulvbelegget er klemt til sluket med slukets klemring.
Ingen symptom på skader er registrert på befaringdagen.
